**DIREZIONE DEL GENIO MILITARE
PER LA MARINA
LA SPEZIA
*Ufficio di Livorno***

**Ripristino dell'efficienza dei posti di ormeggio per le Nuove Unità Ausiliarie
Marina Militare presso il Molo Mediceo di Livorno**

STUDIO DI FATTIBILITA'

**ALLEGATO 1:
DOCUMENTAZIONE FOTOGRAFICA
MOLO MEDICEO**

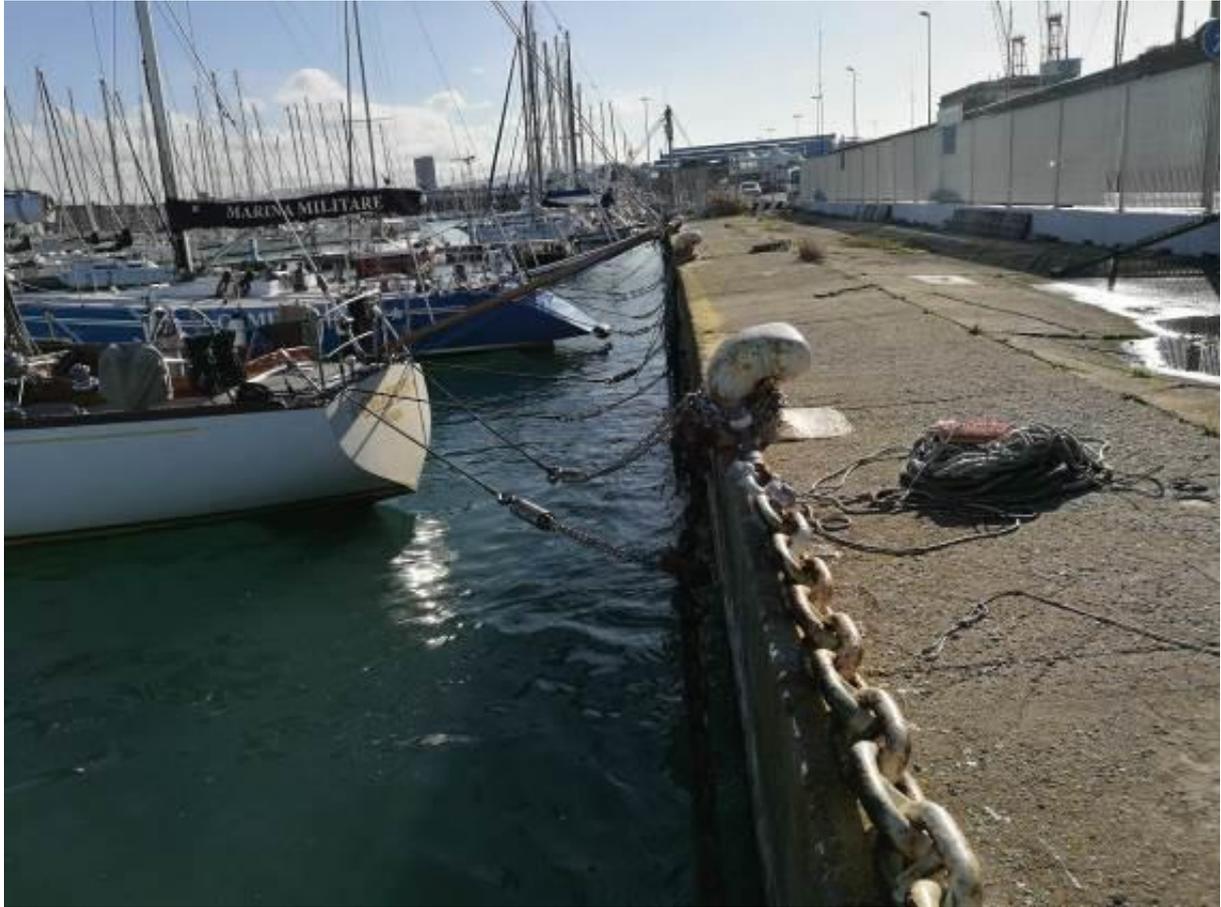
Foto 5: Banchina Molo Mediceo lato sud

La banchina versa in uno stato di conservazione pessimo, in particolare le due estremità nord e sud risultano sconnesse e lesionate a tal punto da essere considerate inagibili rispettivamente per una lunghezza di 20m lato nord e 4,5m lato sud (vds. tavola allegata).

- Rifacimento della pavimentazione della banchina, tramite:
 - o Demolizione delle lastre in pietra (lato nord) e delle lastre in cls (lato sud) della sovrastruttura;

- o Demolizione del sottofondo;
 - o Realizzazione di un nuovo sottofondo omogeneo con pietrame/magrone per uniformare le zone nord e sud della banchina, e successivamente realizzazione di una soletta in c.a. dello spessore di 50cm per ripartire adeguatamente i carichi concentrati delle bitte. All'interno della soletta saranno inglobati i cavidotti prefabbricati per il passaggio dei sottoservizi.

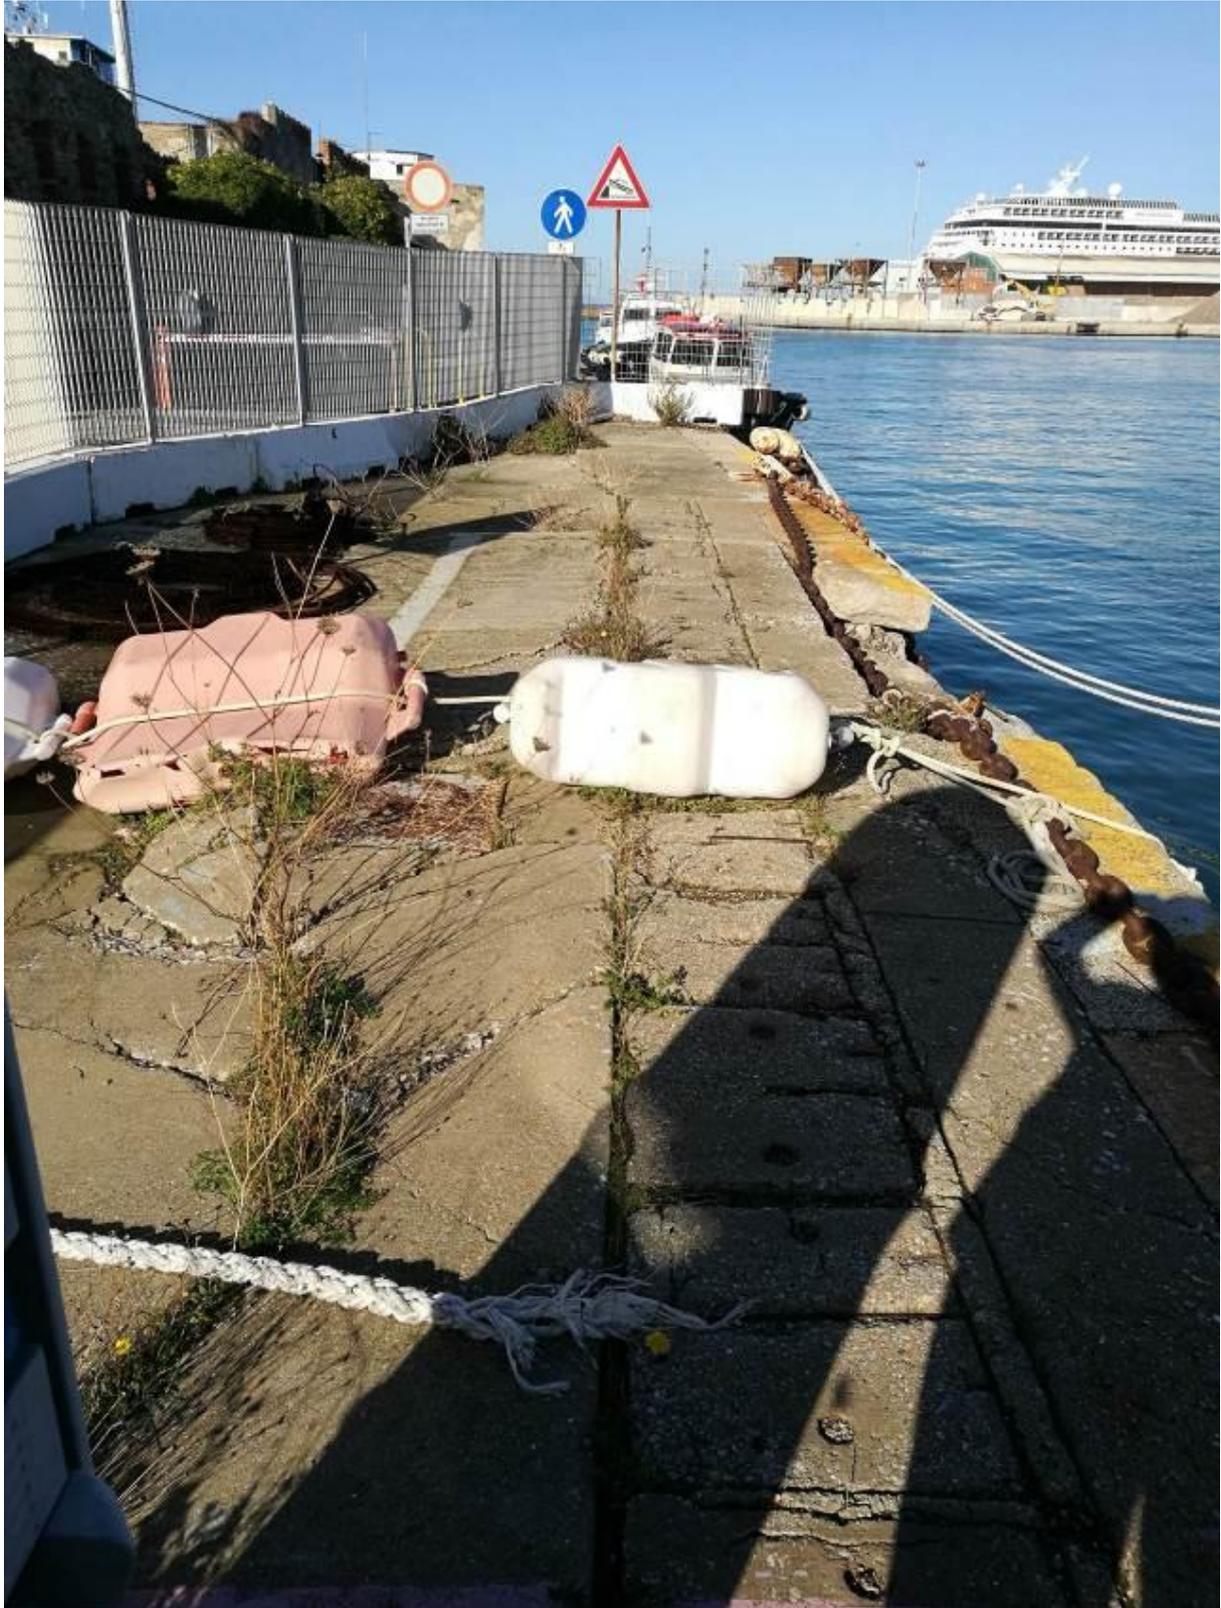
Foto 8: Banchina Molo Mediceo lato nord – area interdetta

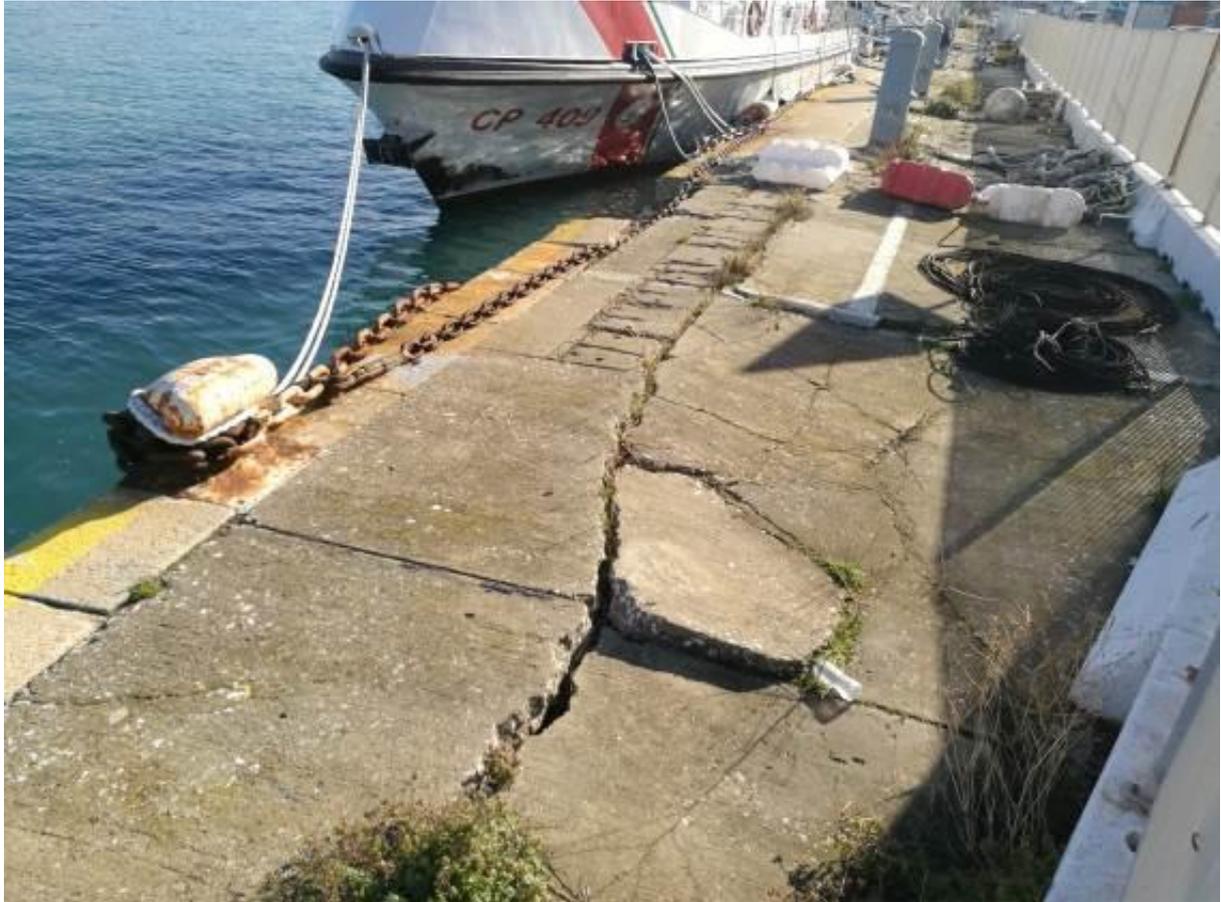
Foto 7: Banchina Molo Mediceo lato nord – area interdetta

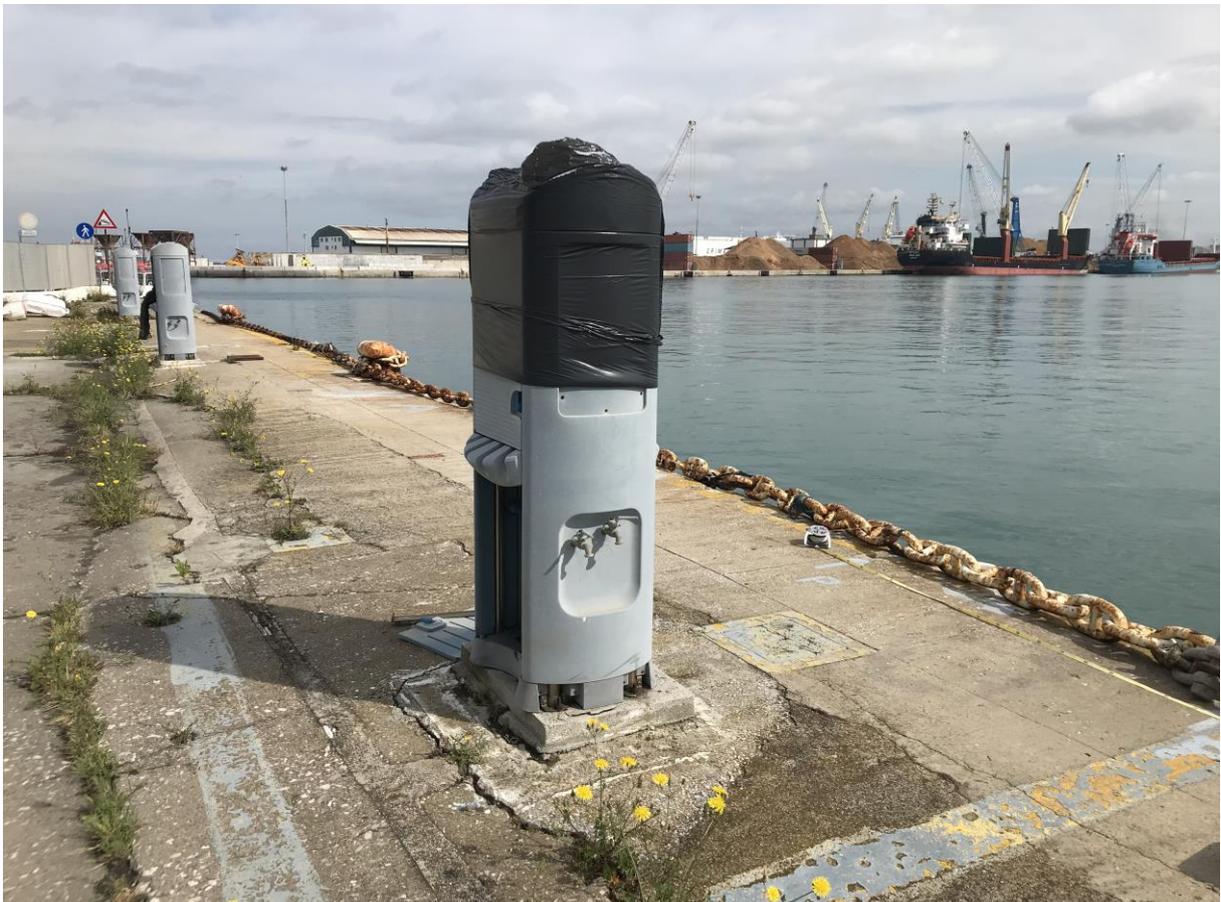
Per quanto concerne le n°4 colonnine di impianti per ormeggio, che dovrebbero fornire elettricità, acqua e aria compressa, è stato effettuato un sopralluogo tecnico comprensivo di prove strumentali, da cui è emerso quanto segue:

- Funzionalità delle prese di corrente alternata lato terra della colonnina n°3 (n.1 presa industriale monofase 220 V da 63 A, n.1 presa industriale monofase 220 V da 32 A);
- Non funzionalità delle prese lato mare e lato terra (corrente continua e corrente alternata) delle colonnine n° 1-2-4 a causa di sistemi di protezioni differenziali vetusti;
- Funzionalità tramite attacco UNI45 dei n°2 punti di adduzione acqua di lavanda e sistema antincendio, posti uno lato sud e uno lato nord della banchina;
- Non funzionalità dei rubinetti acqua delle colonnine a causa della mancanza di collegamento tra impianto di adduzione e impianto di distribuzione colonnine.

Foto 8: colonnine impianti

- Rifacimento completo delle colonnine impianti (aria compressa, acqua, elettricità) con strutture di adeguata resistenza all'azione degli agenti meteomarinari e prese di energia di tipo monofase e trifase;

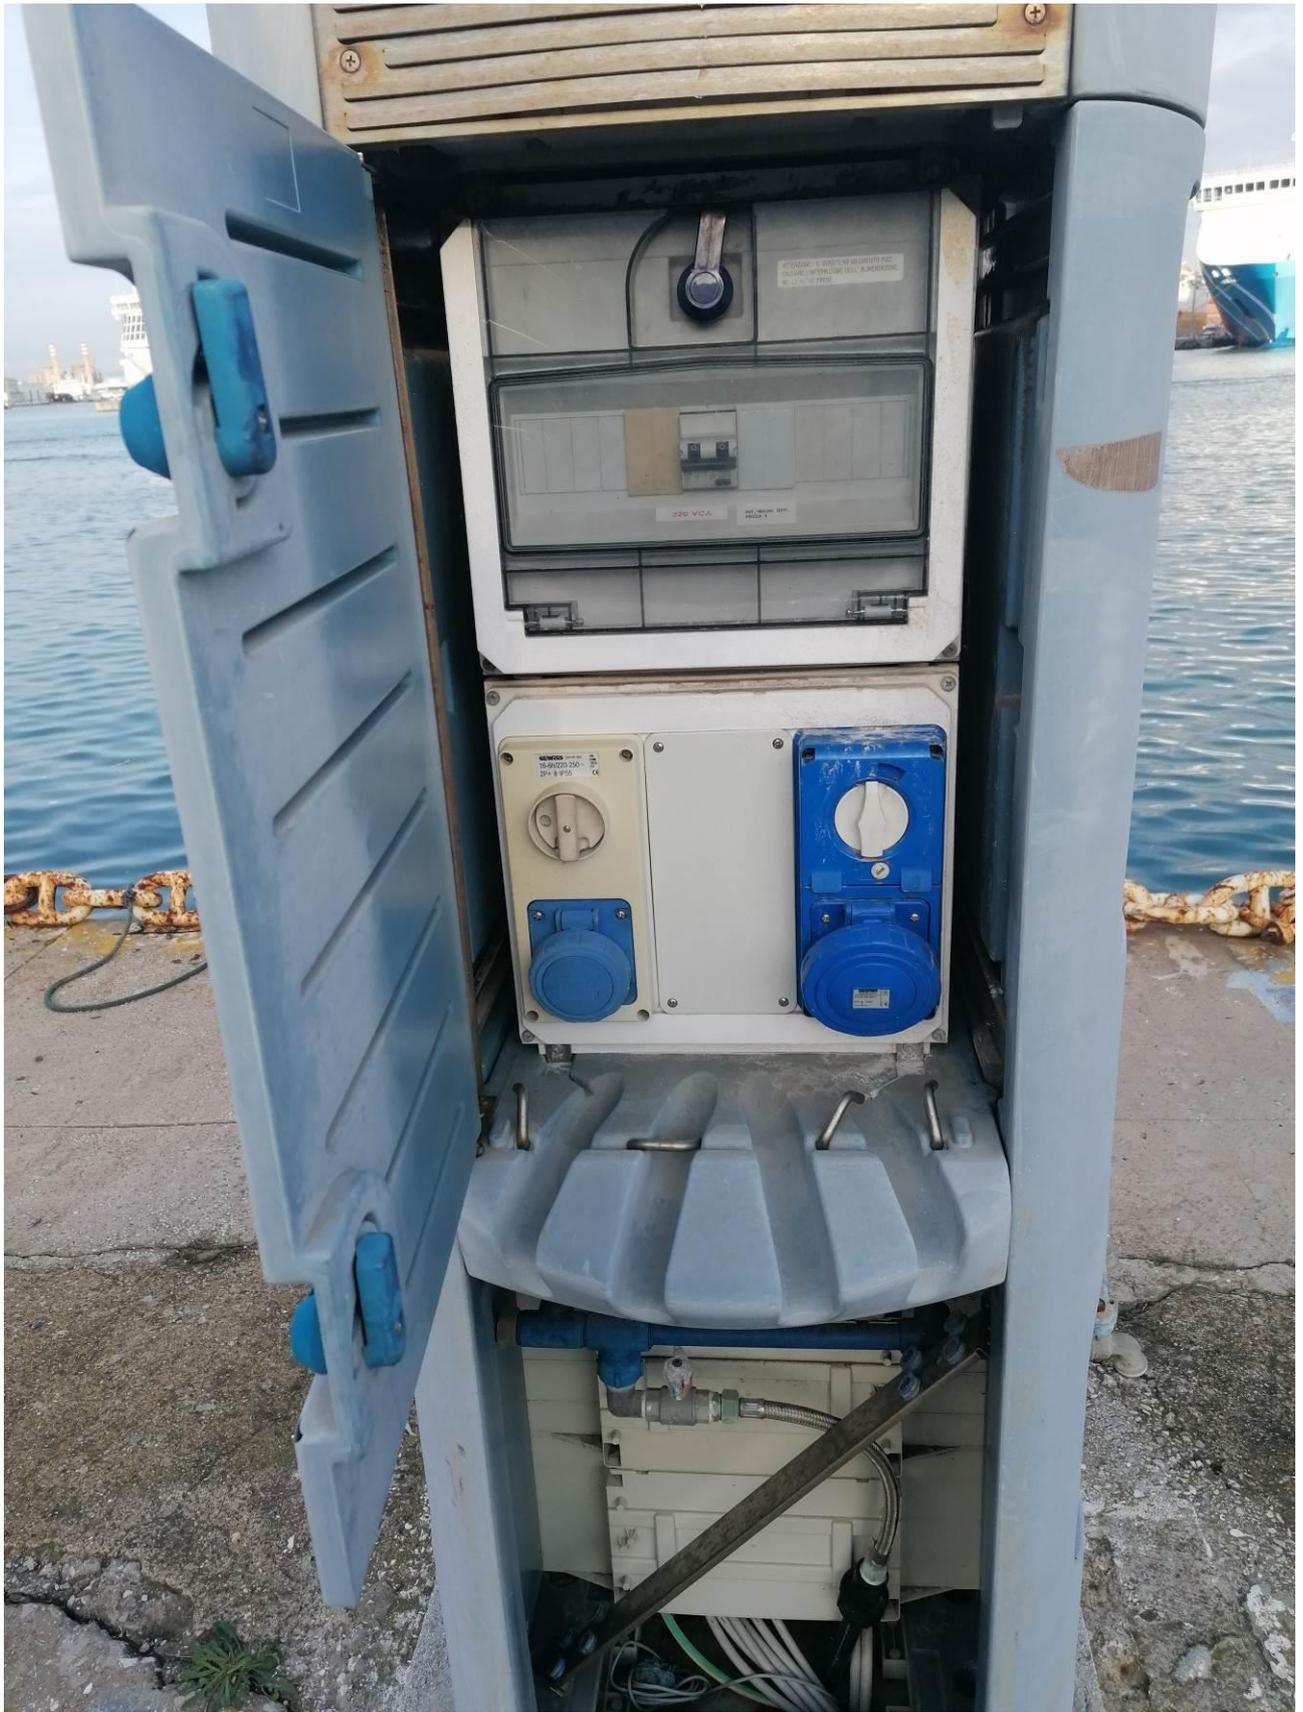
Foto 9: colonnina impianti

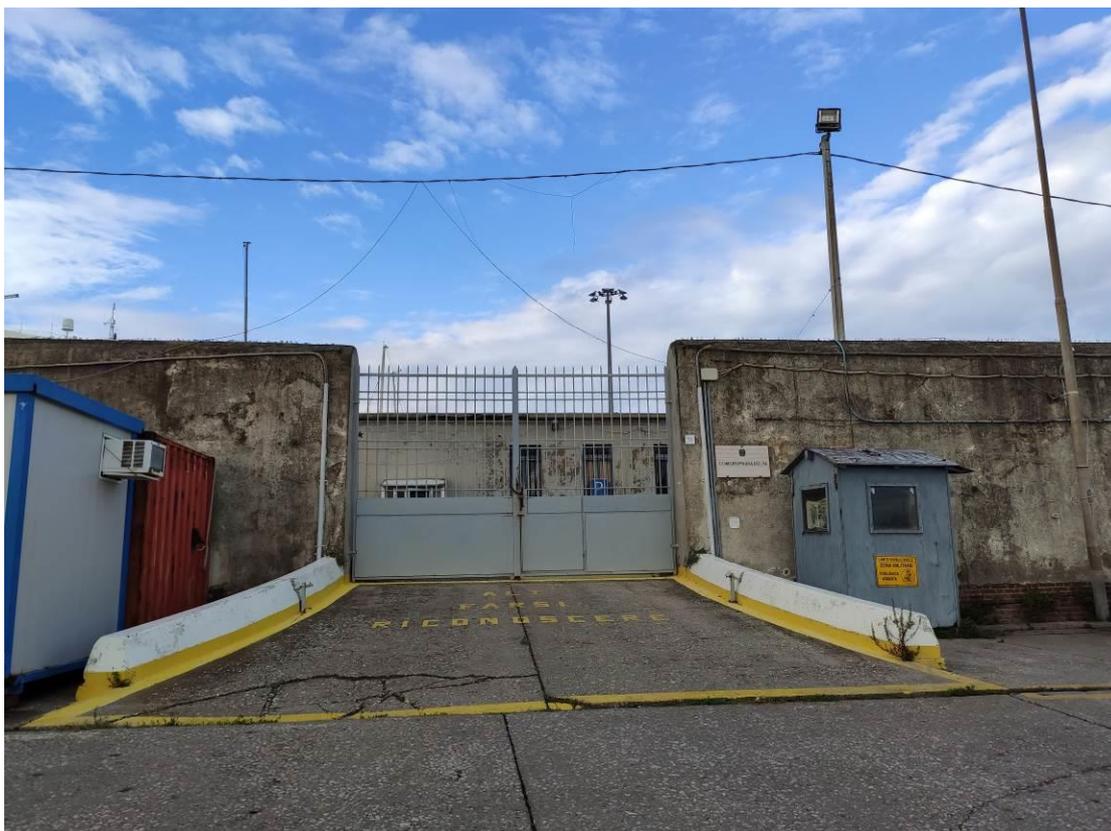
Foto 10: Casermetta 74° COMGRUPNAVADD – ingresso

Lo stato di conservazione degli edifici e del muro è medio-basso, mentre i moduli prefabbricati (di più recente installazione) si trovano in condizioni migliori.

- individuare uno dei due immobili prospicienti la banchina (tra quelli indicati al par. 4.4) e procedere con la manutenzione completa del manufatto, per garantire le sistemazioni logistiche a terra;
- regolarizzare la situazione demaniale della consegna dei beni oggetto di intervento ai Comandi/Enti che utilizzeranno le aree o che il C.M. vorrà indicare (vds. Relazione Tecnico Demaniale a cura di questo O.E.G. allegata al fg. in riferimento c.).

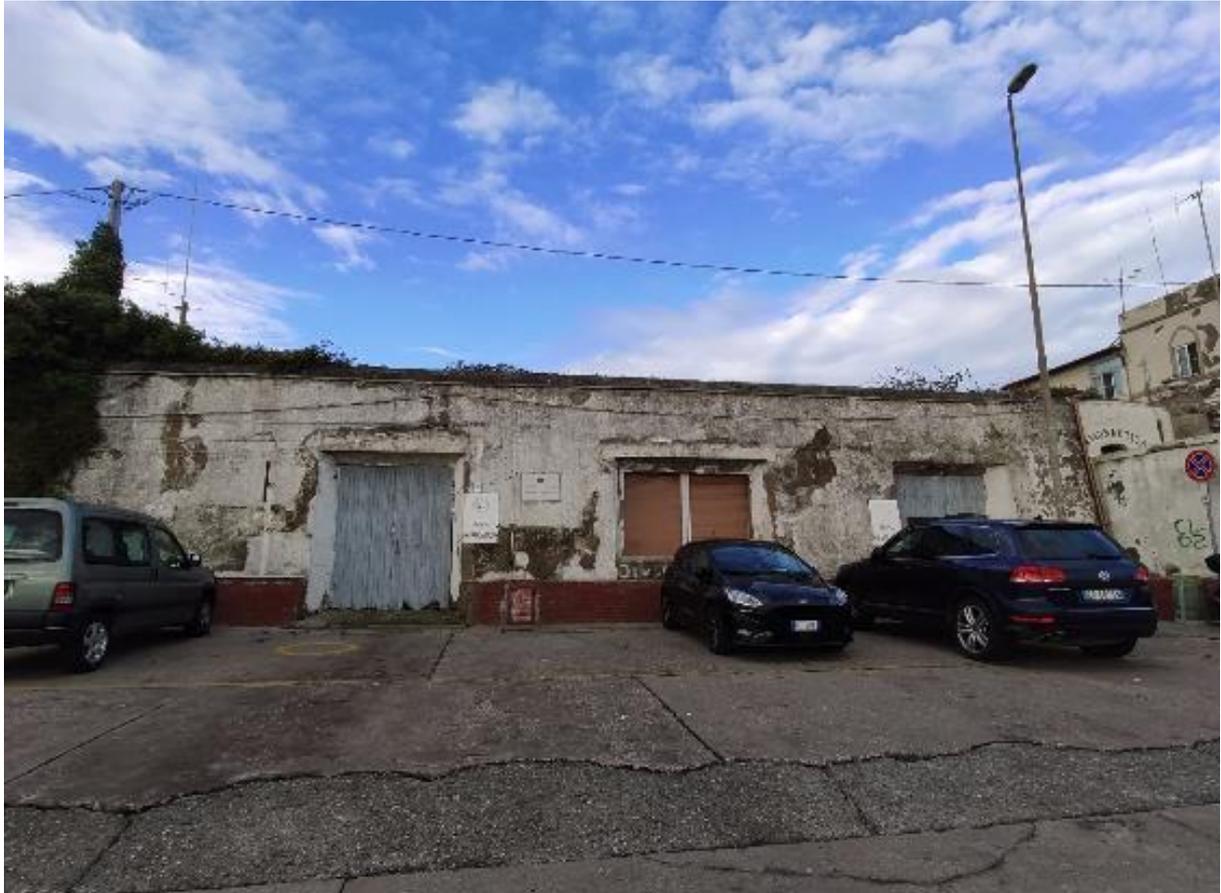
Foto 12: Nuova Sezione canottaggio - ingresso

Attualmente versa in condizioni pessime di conservazione, tanto che il fabbricato è stato dichiarato inagibile dal 2011.
