Progetto : **PROGETTO DI FATTIBILITÀ TECNICO ECONOMICA**
LAVORI DI AMMODERNAMENTO E RINNOVAMENTO STRUTTURALE ED IMPIANTISTICO
DEL FABBRICATO "EX TEATRO" PER LA REALIZZAZIONE DI UN CENTRO SPORTIVO
ADIBITO ALLA PREPARAZIONE DEL PERSONALE MILITARE ALLE P.E.F.O.
CIG : B10CA30BA1

Descrizione elaborato : **ELABORATO DESCRITTIVO**
RELAZIONE FOTOGRAFICA - CENSIMENTO INTERFERENZE E SOTTOSERVIZI

Codice elaborato : PFTE-PAL-REL-GEN-002	Livello progettuale : PFTE	Scala : -	Elaborato : GEN-02
---	--------------------------------------	--------------	------------------------------

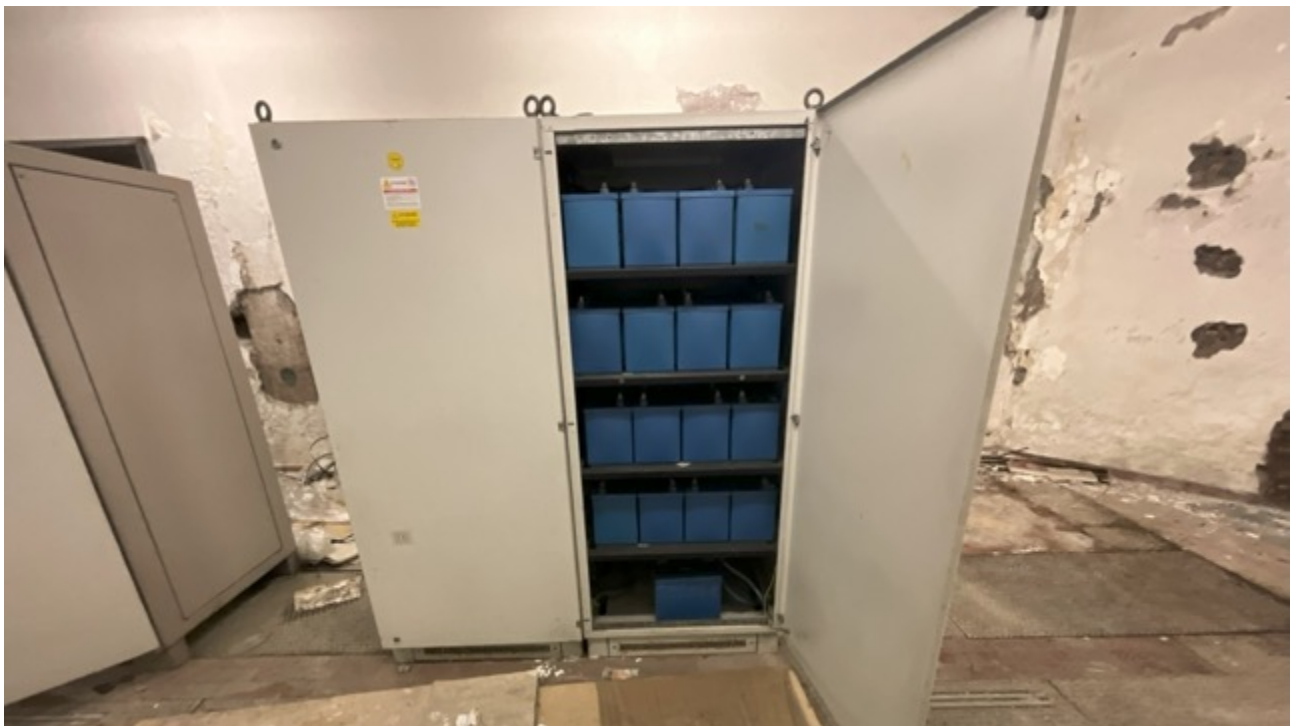
Foto 3 - Materiali da smaltire

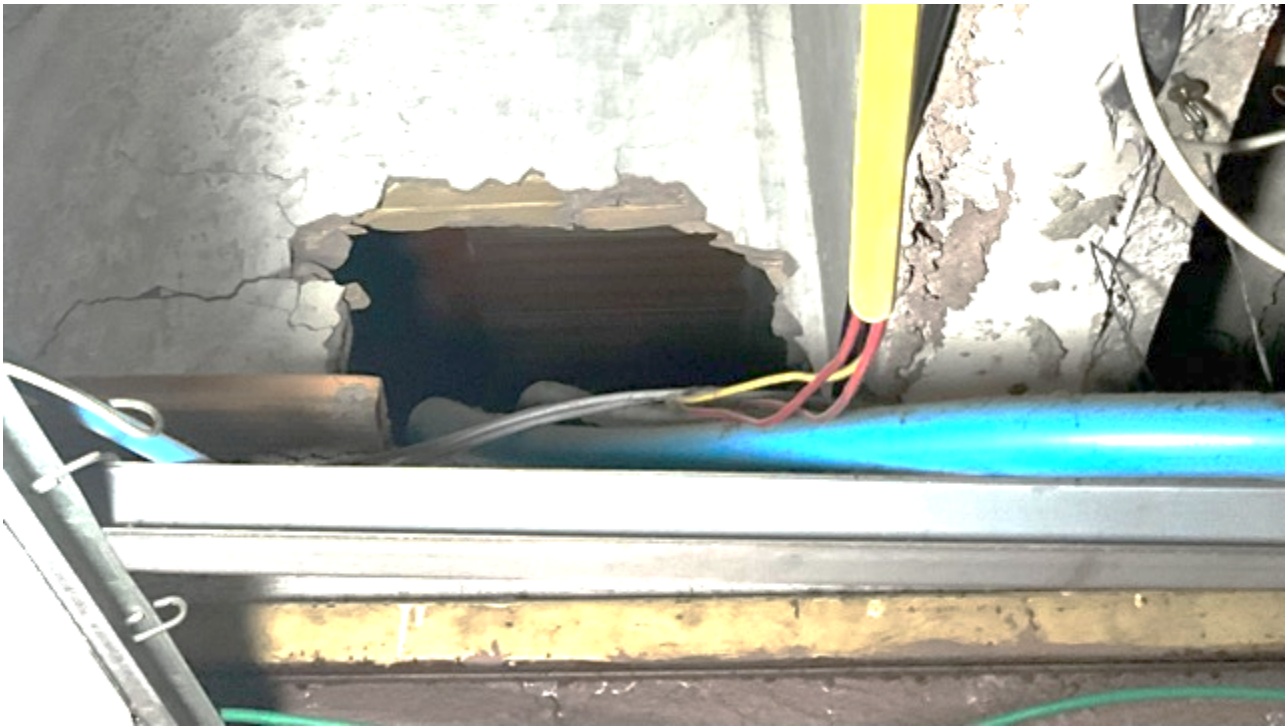
Foto 4 - Dettaglio dell'interno del controsoffitto

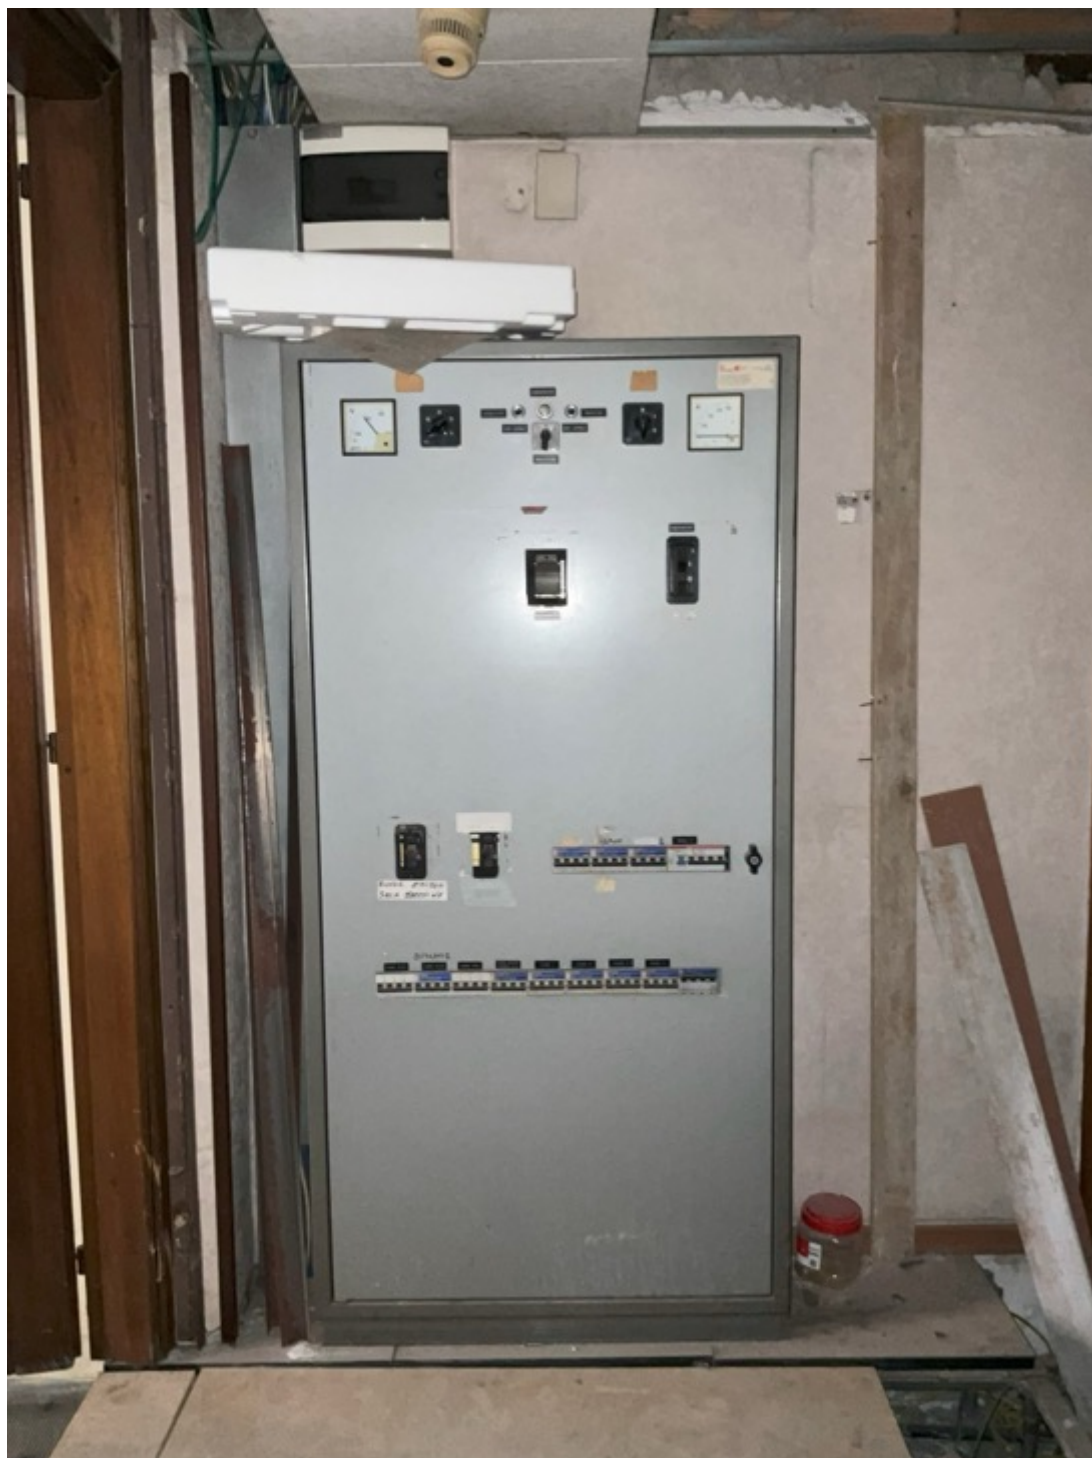
Foto 6 - Apparecchiature da smaltire

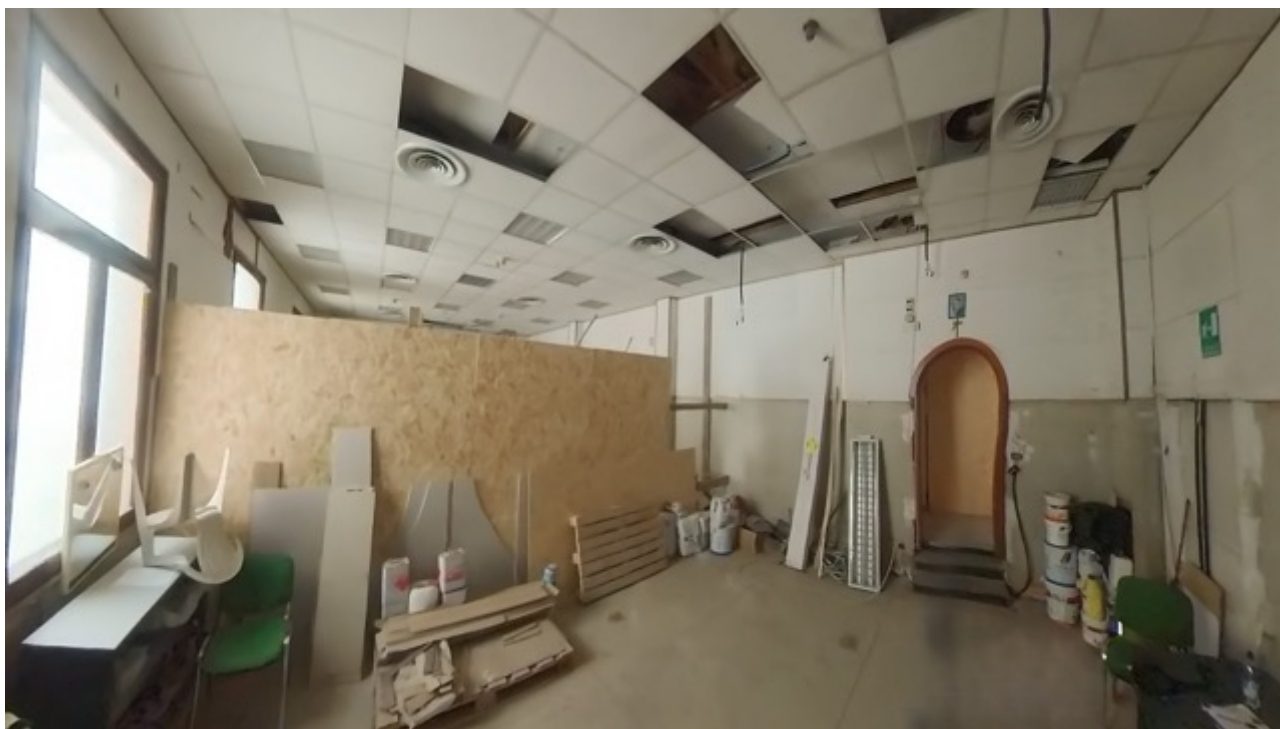
Foto 8 - Materiali da smaltire

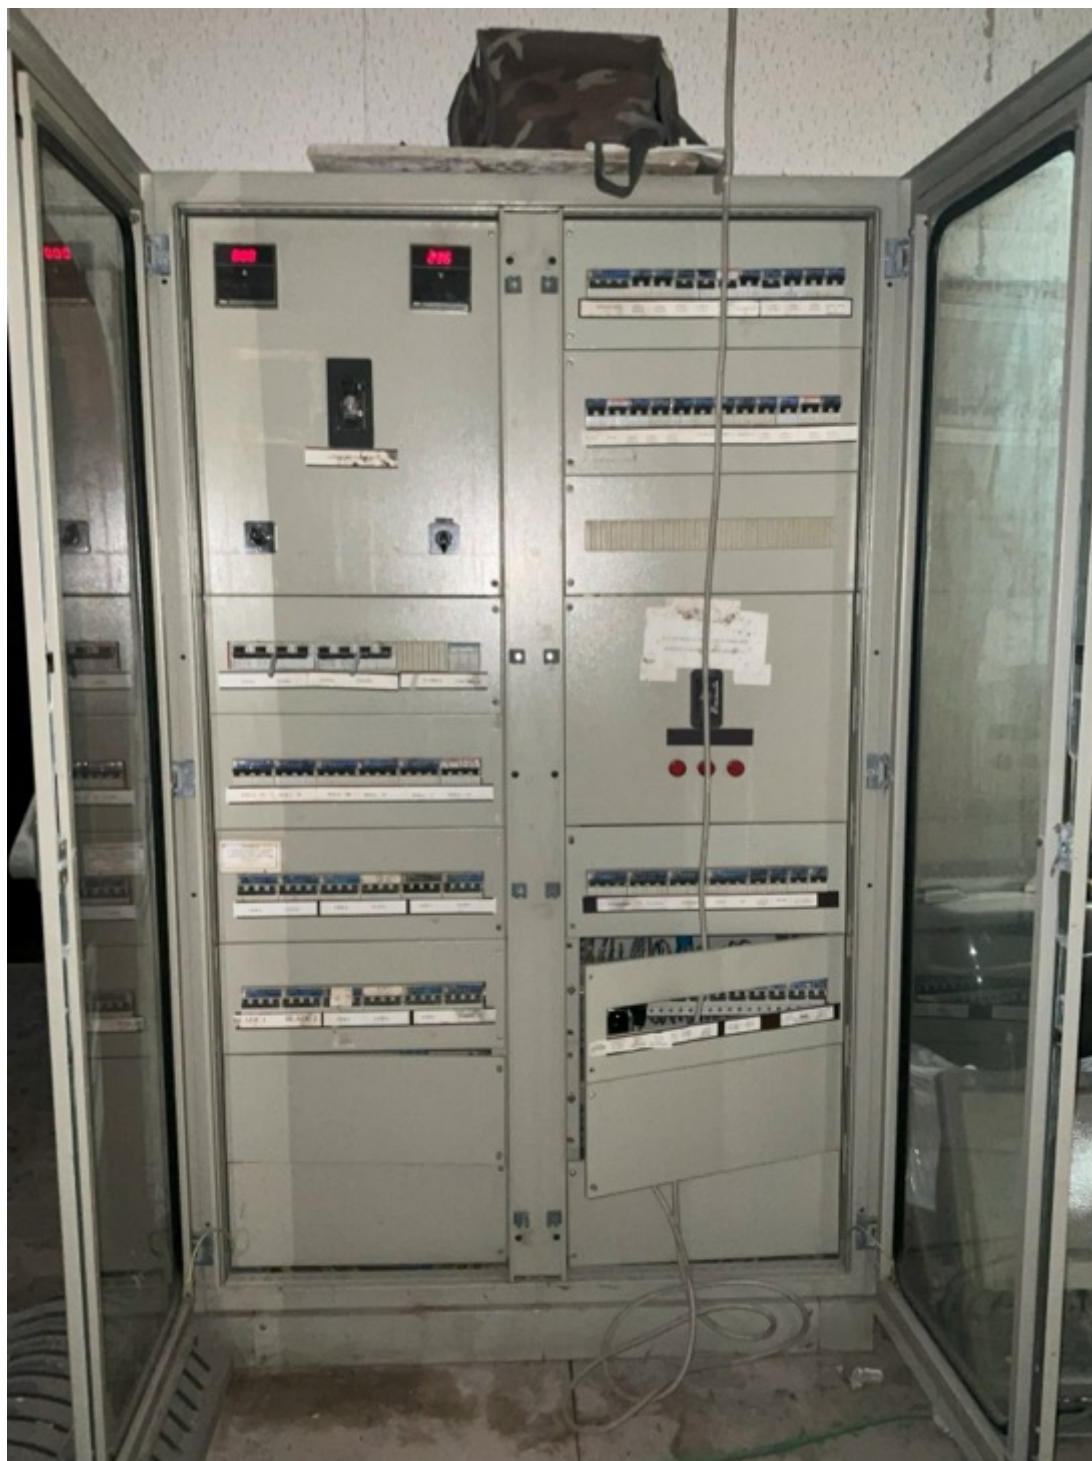
Foto 9 - Apparecchiatura da smaltire

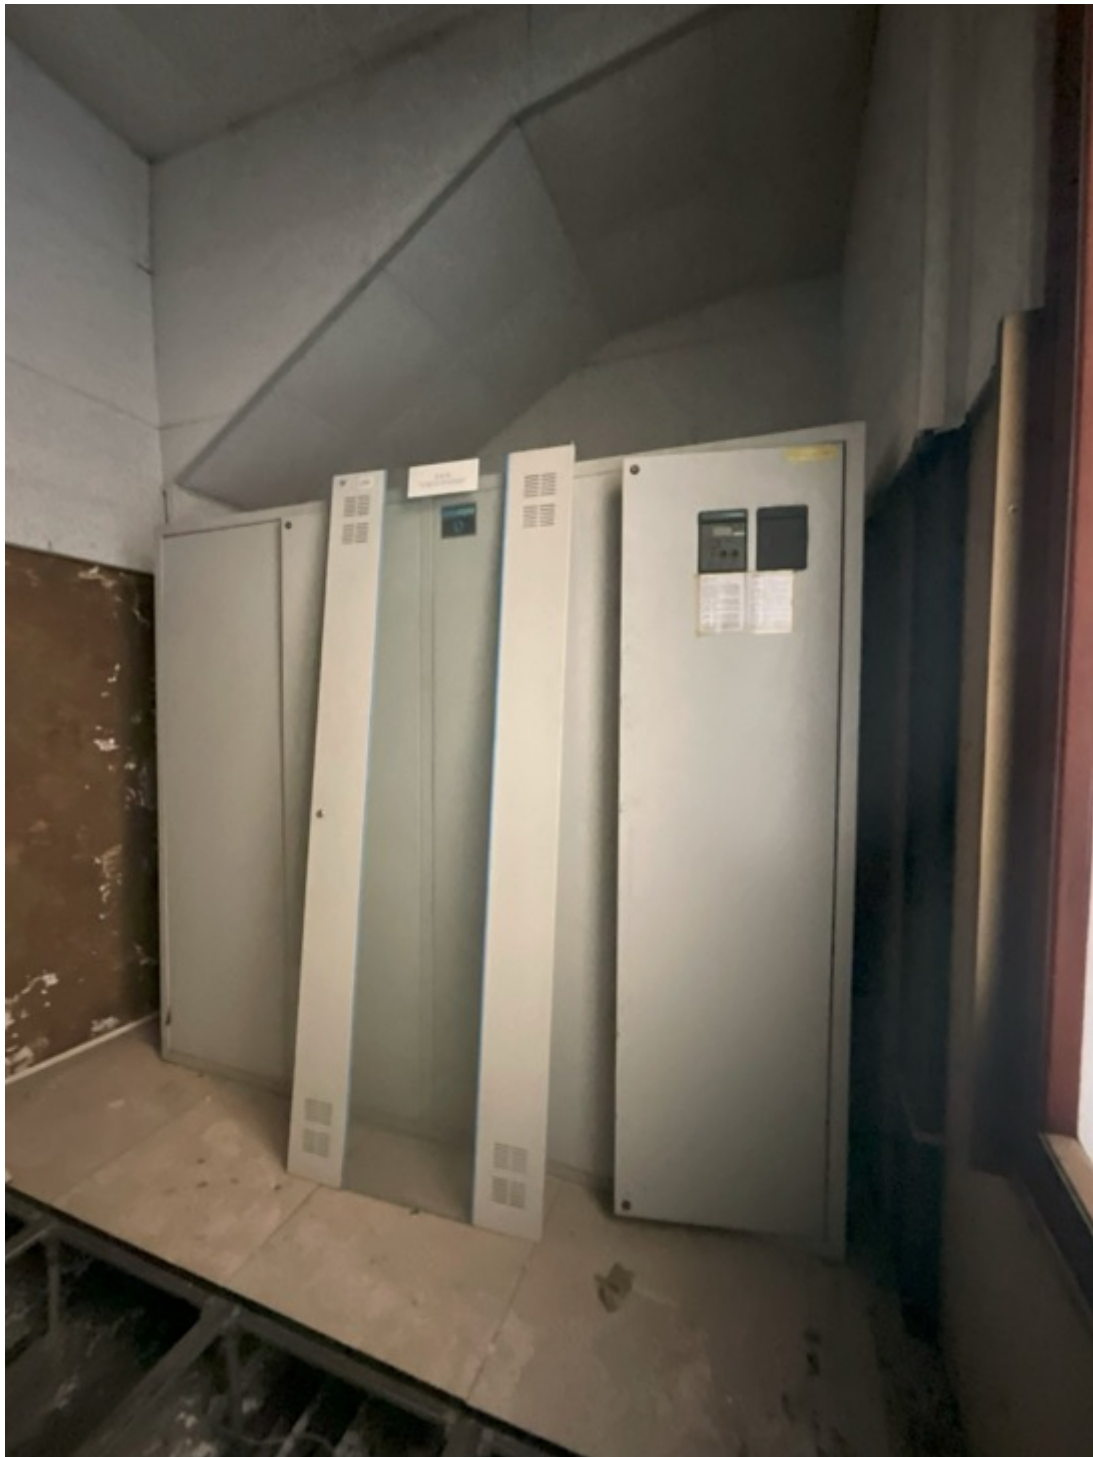
Foto 11 - Apparecchiatura da smaltire

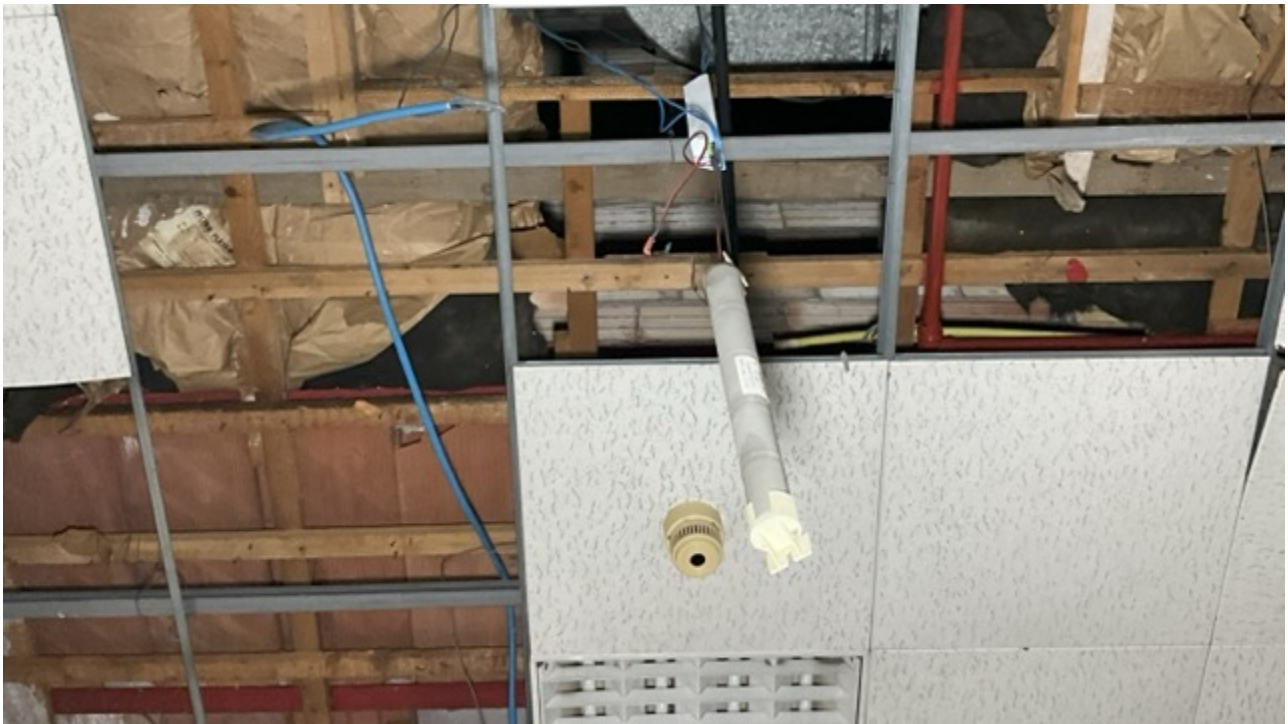
Foto 12 - Dettaglio del controsoffitto

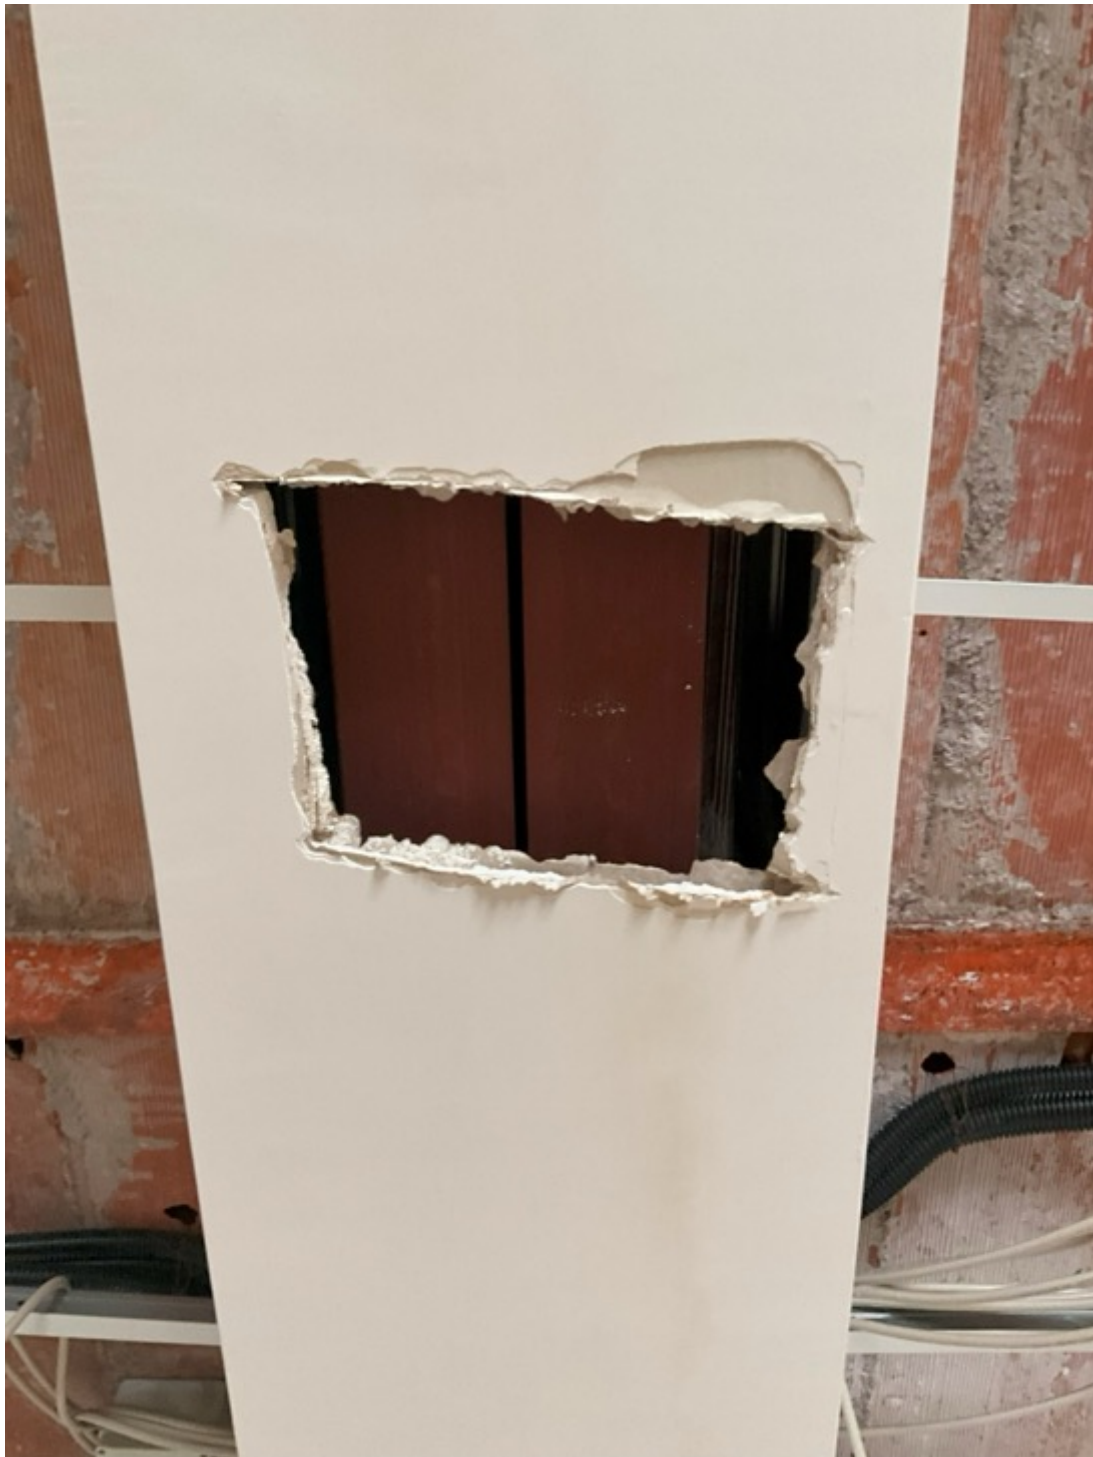
Foto 15 - Saggi e verifiche

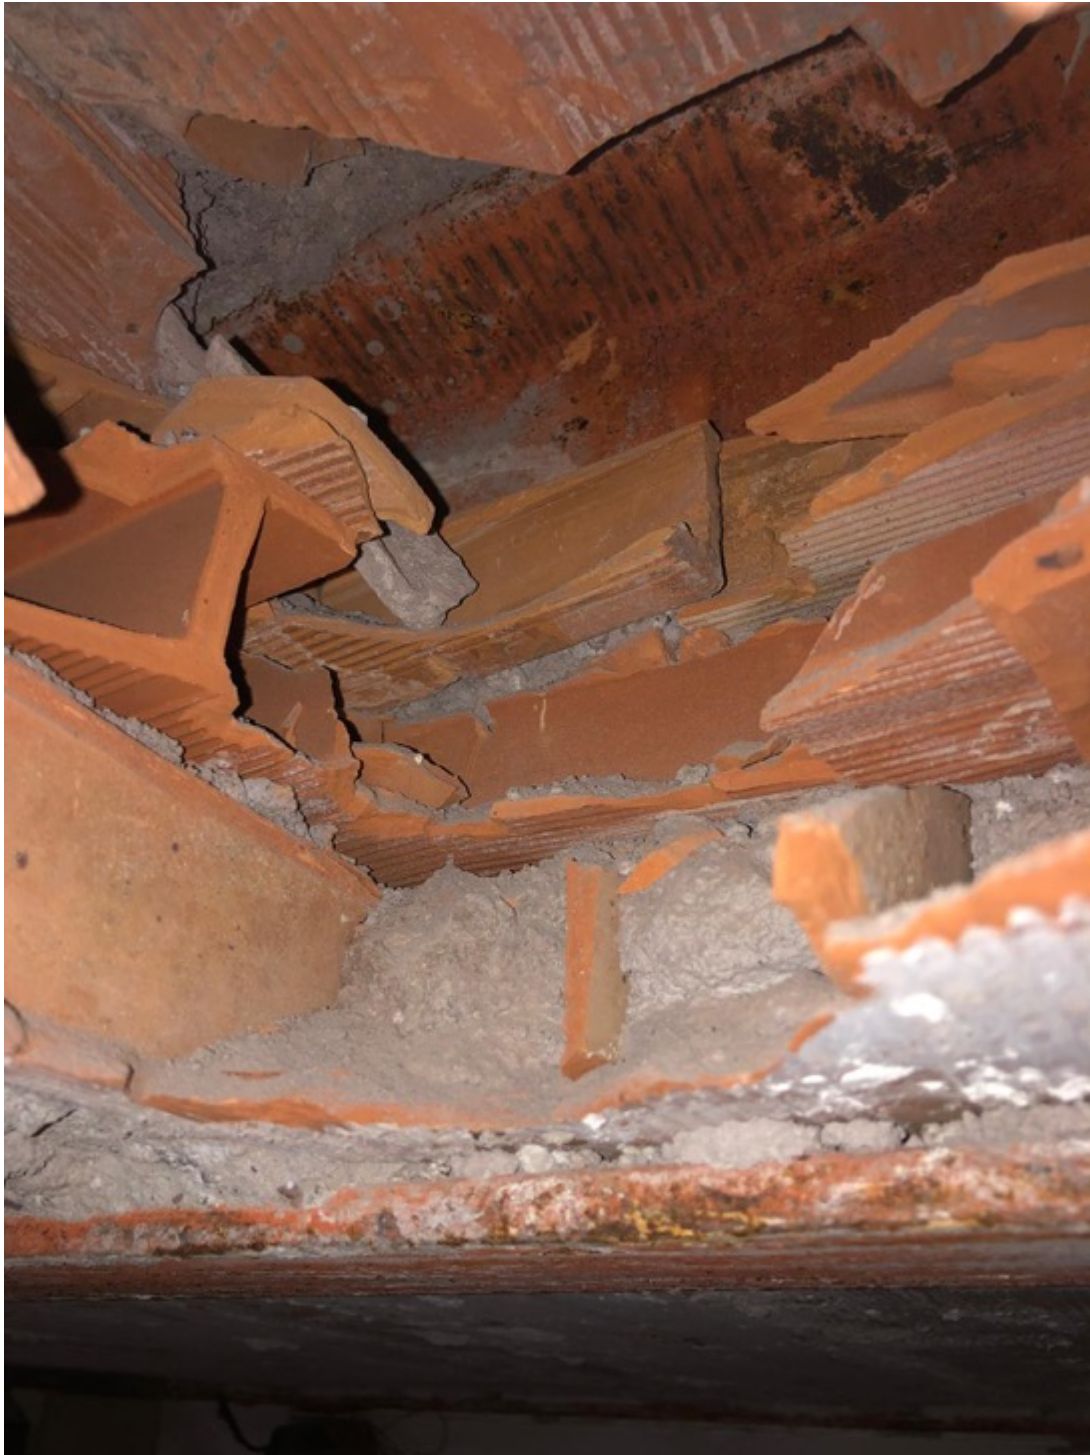
Foto 16 - Saggi e verifiche
