SERVIZIO DI INGEGNERIA INERENTE LA VERIFICA DELLA VULNERABILITA'
SISMICA DEI FABBRICATI SEDE DEL GABINETTO DE MINISTRO
PALAZZO CAPRARA E BARACCHINI - ROMA

RELAZIONE SULLA CAMPAGNA
DI INDAGINE

PALAZZO CAPRARA via XX Settembre n.11 Roma

PALAZZO BARACCHINI via XX Settembre n.8 Roma

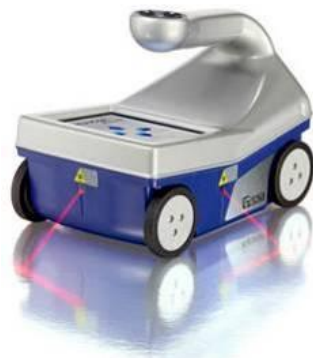
GSSI - STRUCTURESCAN MINI HR

Lo strumento utilizzato nelle indagini eseguite nel presente lavoro è Structurescan mini 3D- GSSI Geophysical. Messo a punto dalla **Geophysical Survey Systems, Inc.** a Wholly Owned Subsidiary of OYO Corporation. Per l'individuazione di barre d'armature nelle strutture, impianti, servizi, cavità, vuoti, sia per strutture in c.a. (pilastri, setti, travi solai, platee) e sia per murature. Individua gli spessori dei pacchetti strutturali e non strutturali (permanenti). L'impiego è totalmente non invasivo. Lo Structurescan mini 3D funziona con segnali a radiofrequenza di 2600MHz per il massimo della risoluzione a piccole profondità.

- Reach depths of up to 16 in. (40cm)
- Laser positioning system
- Process data on site
- All-in-one control unit (3 lbs)

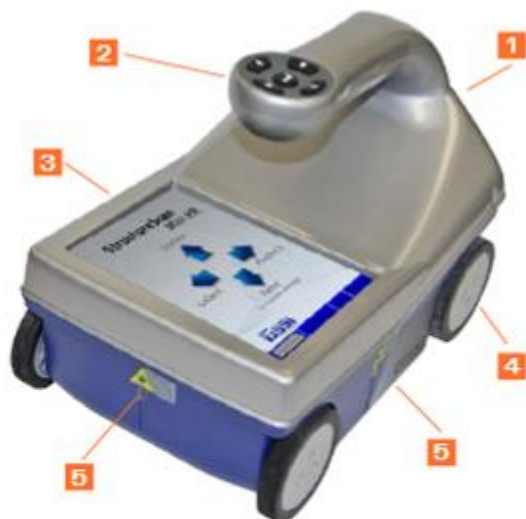
The StructureScan™ Mini is GSSI's all-in-one GPR system, designed specifically for the concrete inspection industry. The StructureScan Mini is available in two models; the original version, the StructureScan Mini, is 1600 MHz and can reach depths of up to 50 cm (20 inches). The StructureScan Mini HR offers a 2600 MHz antenna for high resolution data.

- 1 All-in-One handheld GPR system
- 2 Ergonomic handle and controls
- 3 Easy to use operator interface with color screen display screen
- 4 Survey wheel encoder
- 5 Guiding laser for locating and 3D surveying

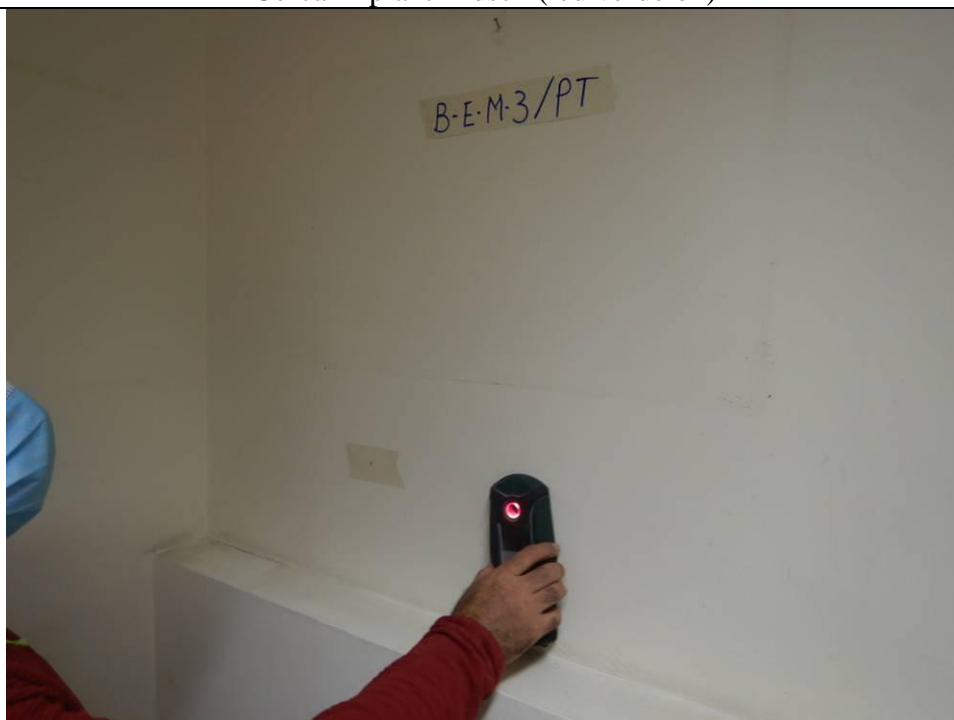
Cerca impianti Bosch (led rosso presenza di impianti)

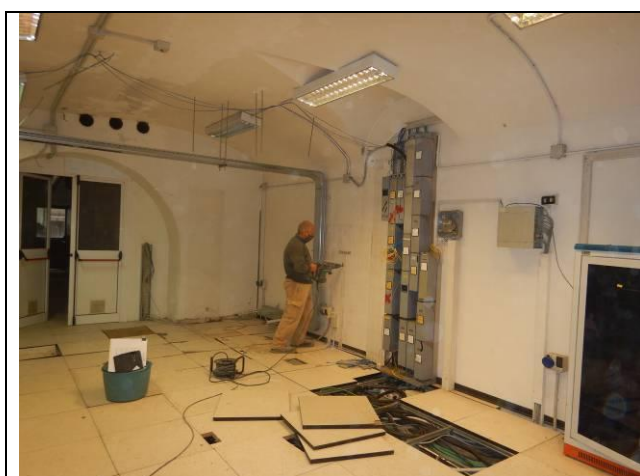
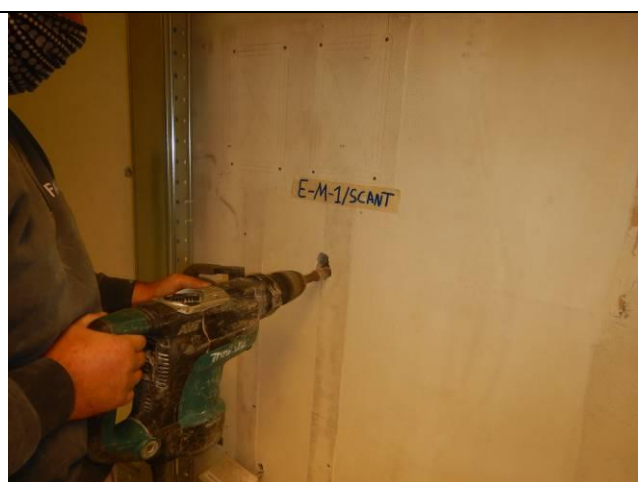
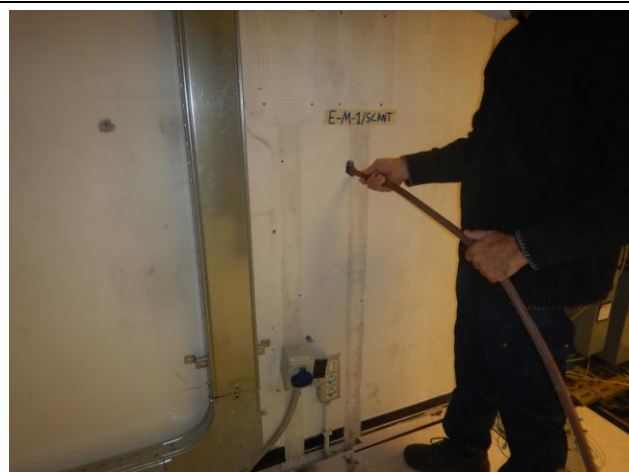
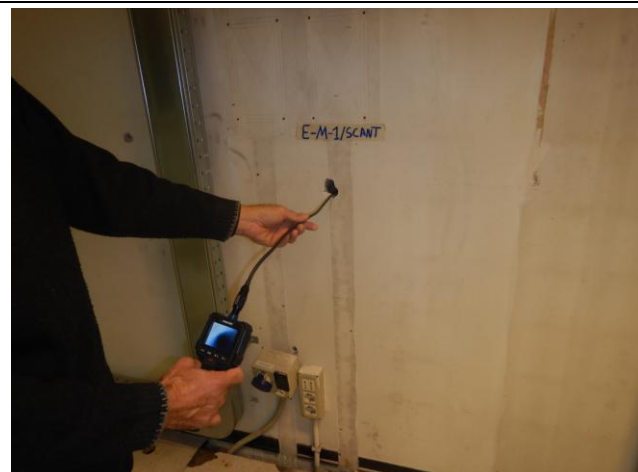
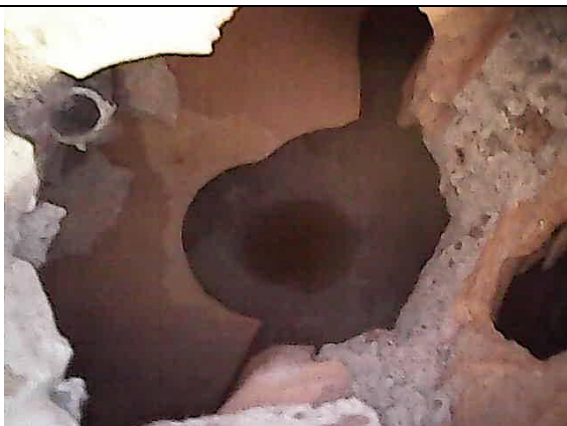
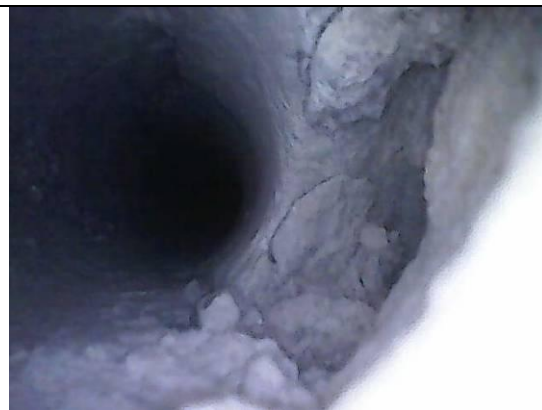
6.1.1. E-M-1/SCANT.

Il muro indagato è un maschio murario perimetrale. Il lato interno del paramento è rivestito mediante paretina in mattoni forati e camera d'aria. La Muratura è in mattoni pieni ed è abbastanza compatta. Nell'indagine è stato incontrato solo un vuoto di pochi centimetri.

Fodera in mattoni forati e camera d'aria

Vuoto incontrato

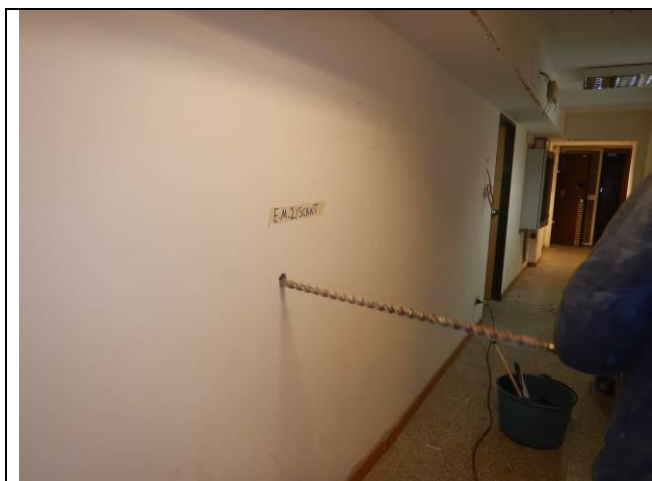
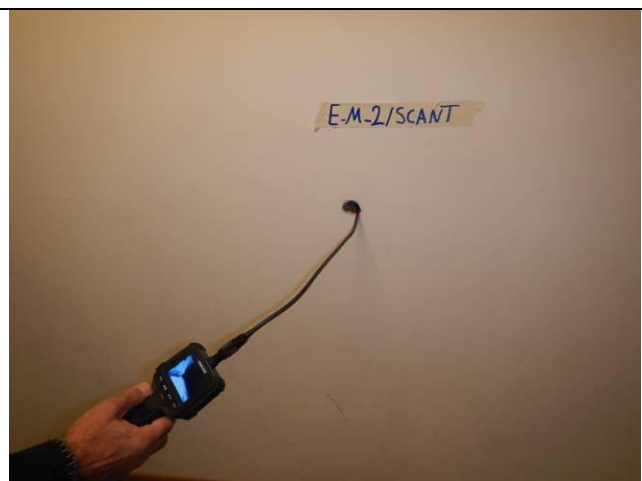
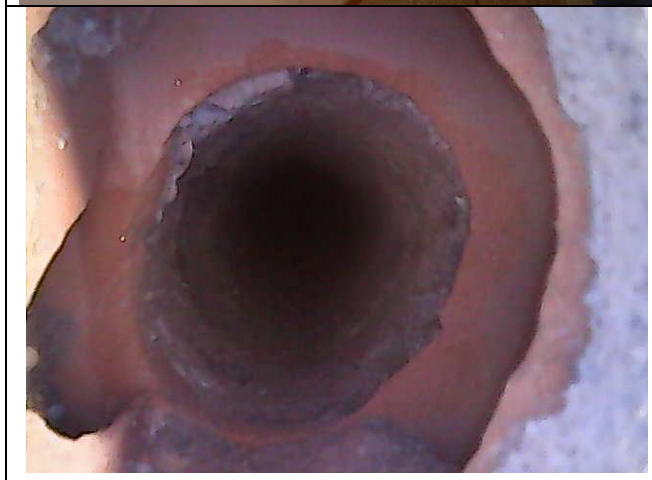
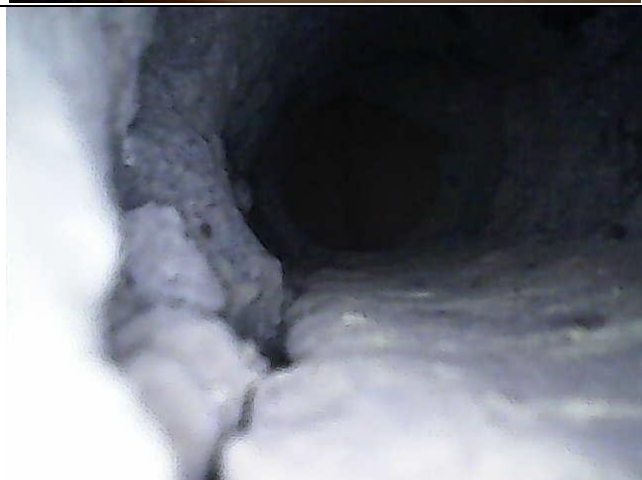
6.1.2. E-M-2/SCANT.

Il muro indagato è un maschio murario interno. Le due facce del paramento sono rivestite mediante foratini in laterizio. La Muratura è in mattoni pieni ed è abbastanza compatta. Nell'indagine è stato incontrato solo un vuoto di pochi centimetri.

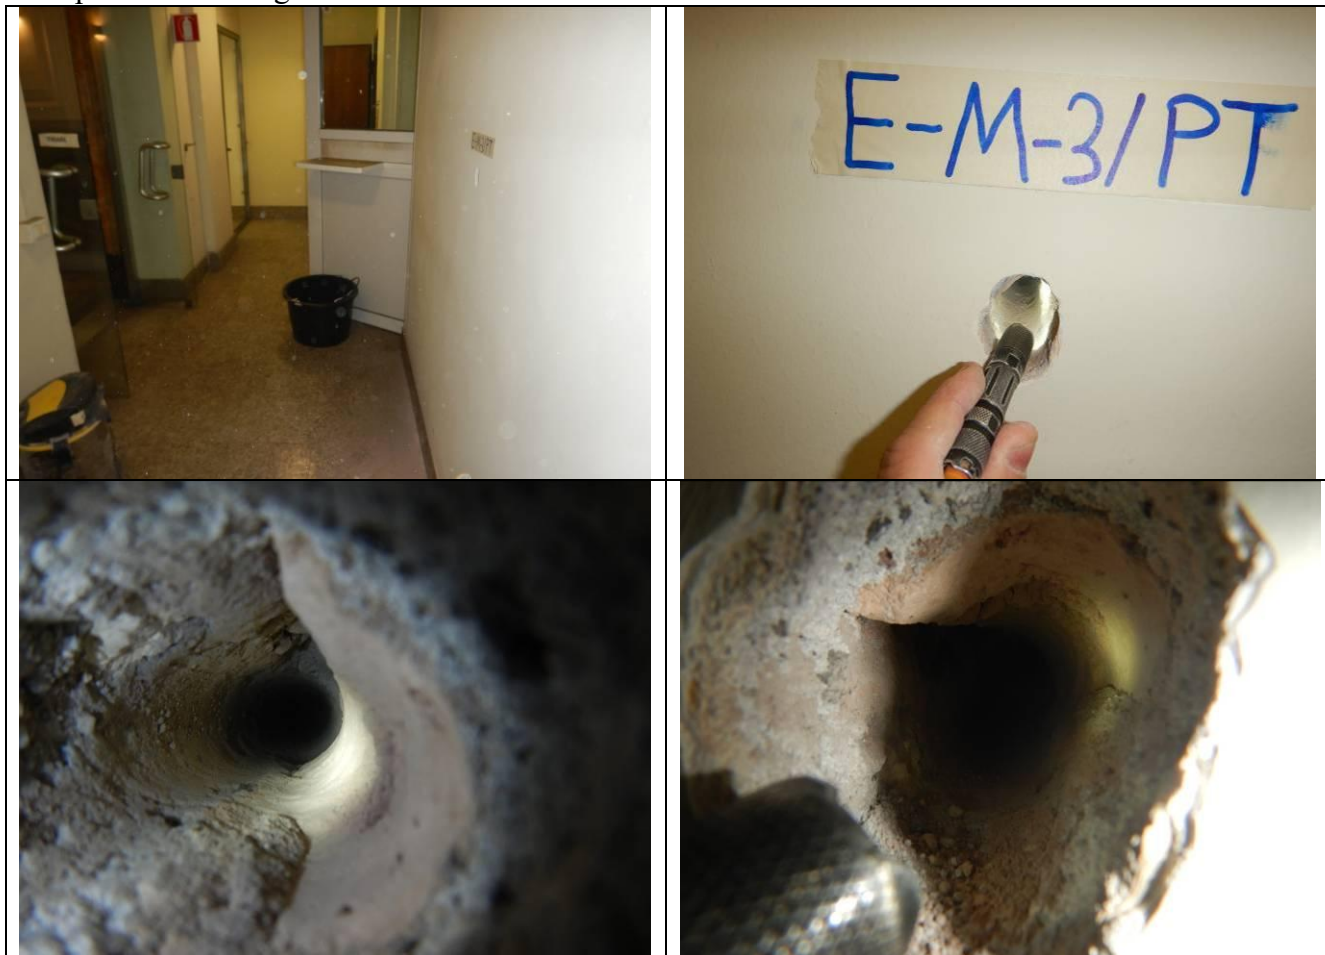
6.2.1. E-M-3/PT

Il muro indagato è un maschio murario interno. La Muratura è in mattoni pieni ed è abbastanza compatta. Nell'indagine non sono stati riscontrati vuoti.

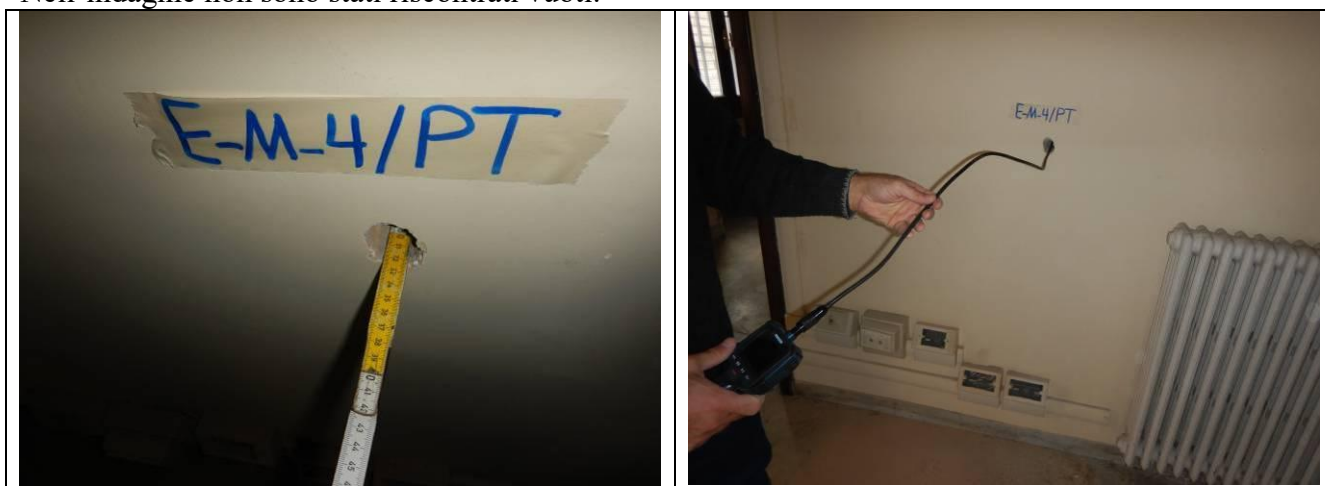
6.2.2. E-M-4/PT

Il muro indagato è un maschio murario interno. La Muratura è in mattoni pieni a due teste. Nell'indagine non sono stati riscontrati vuoti.

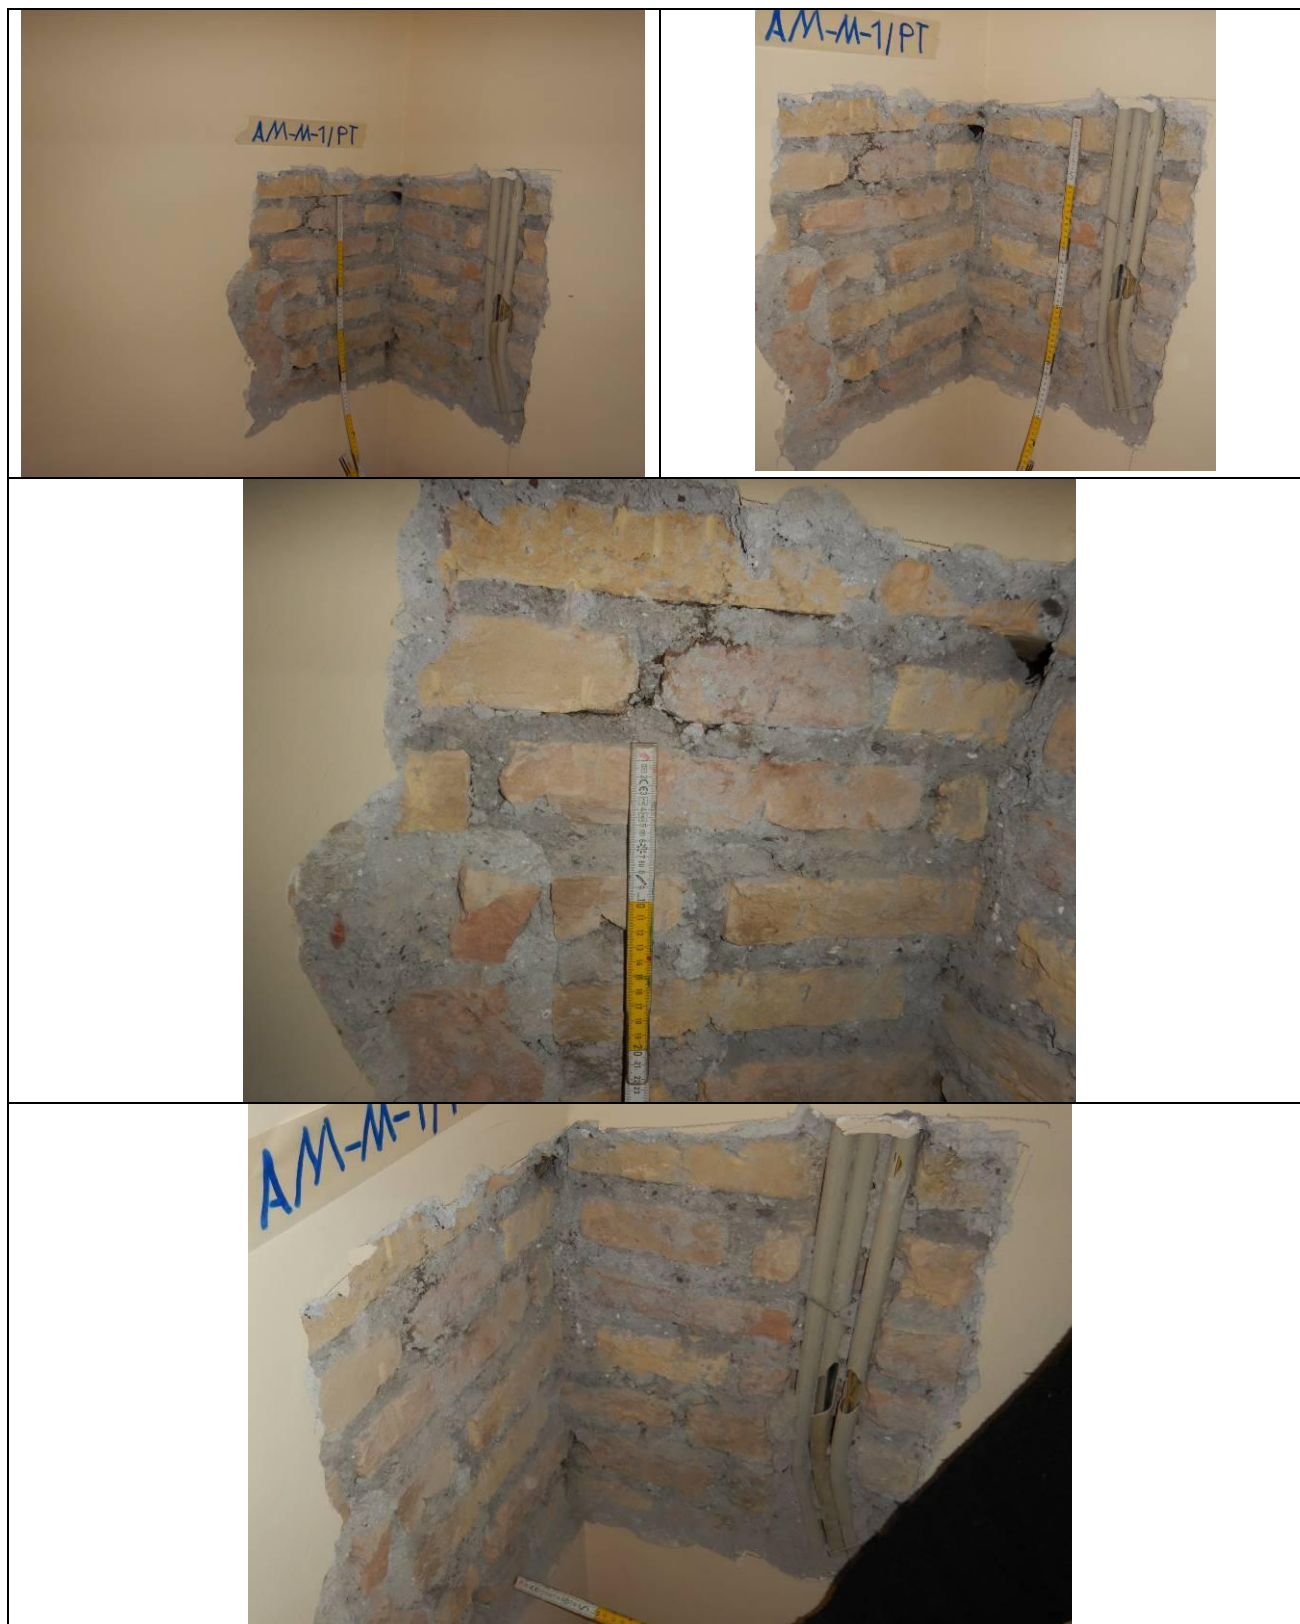
6.2.3. AM-M-1/PT

E'uno spigolo murario perimetrale. Lo spigolo risulta ammorsato

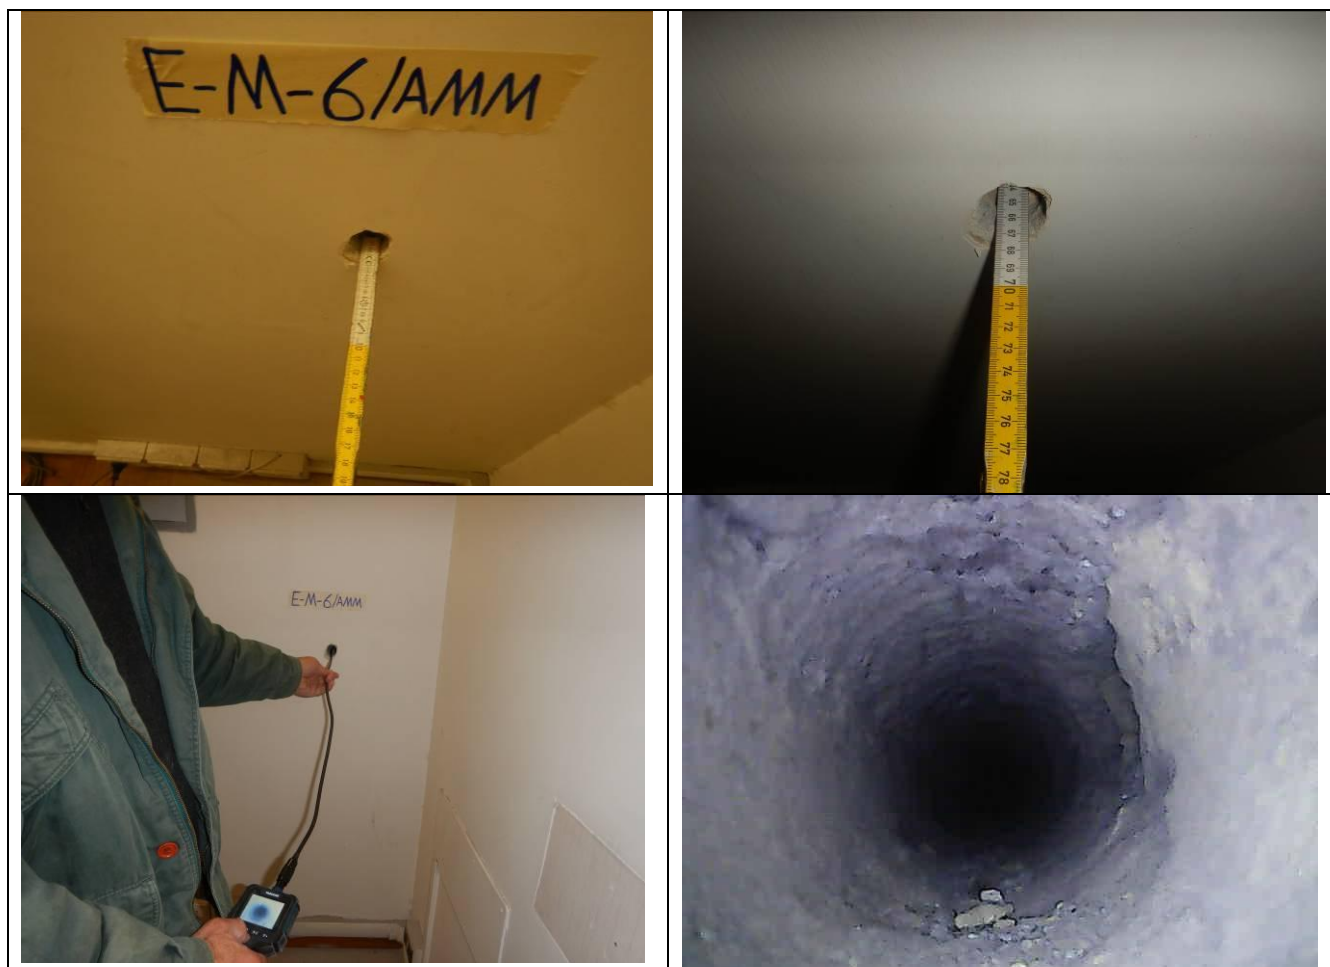
6.3.2. E-M-6/AMM

Il muro indagato è un maschio murario perimetrale. La Muratura è in mattoni pieni abbastanza compatta.

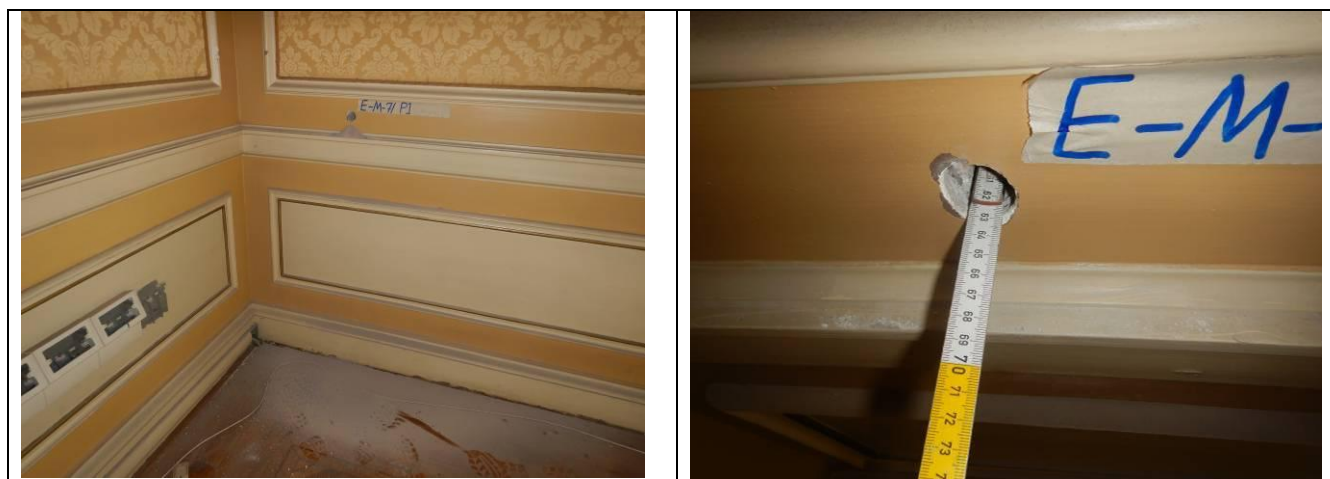
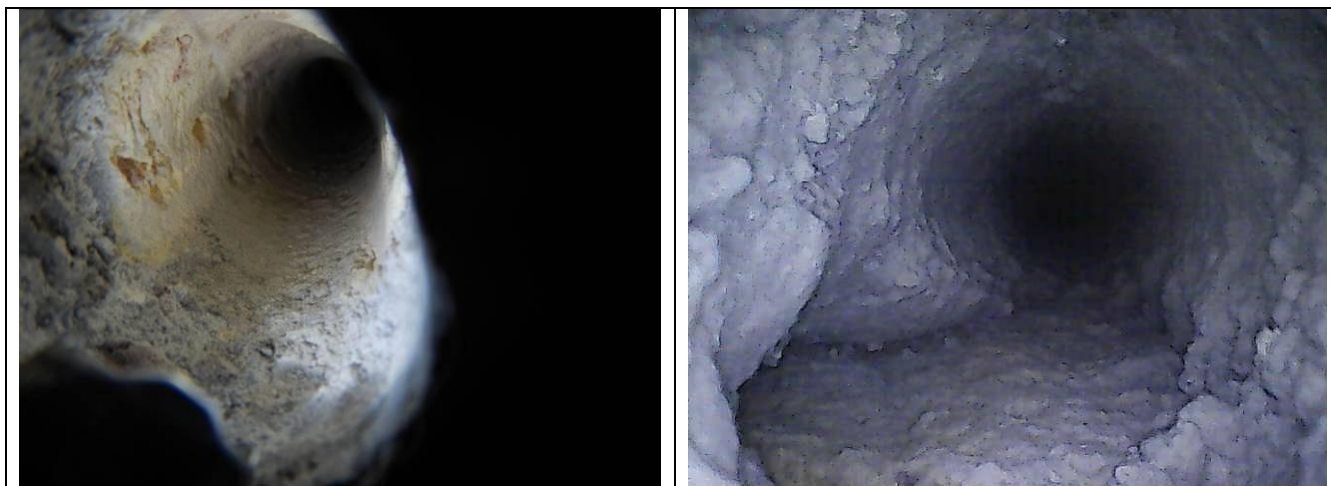
6.4.1. E-M-7/P1

Il muro indagato è un maschio murario perimetrale. La Muratura è in mattoni pieni con qualche vuoto, a circa 30 cm è stata incontrata una cavità.

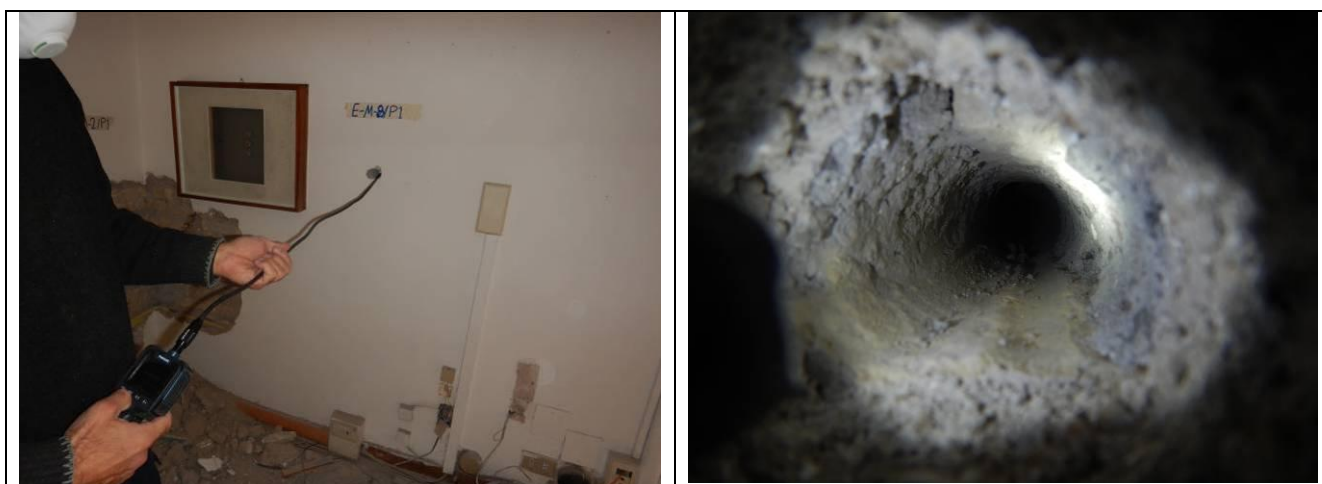
6.4.2. E-M-8/P1

Il muro indagato è un maschio murario perimetrale. La Muratura è in mattoni pieni ed è abbastanza compatta.

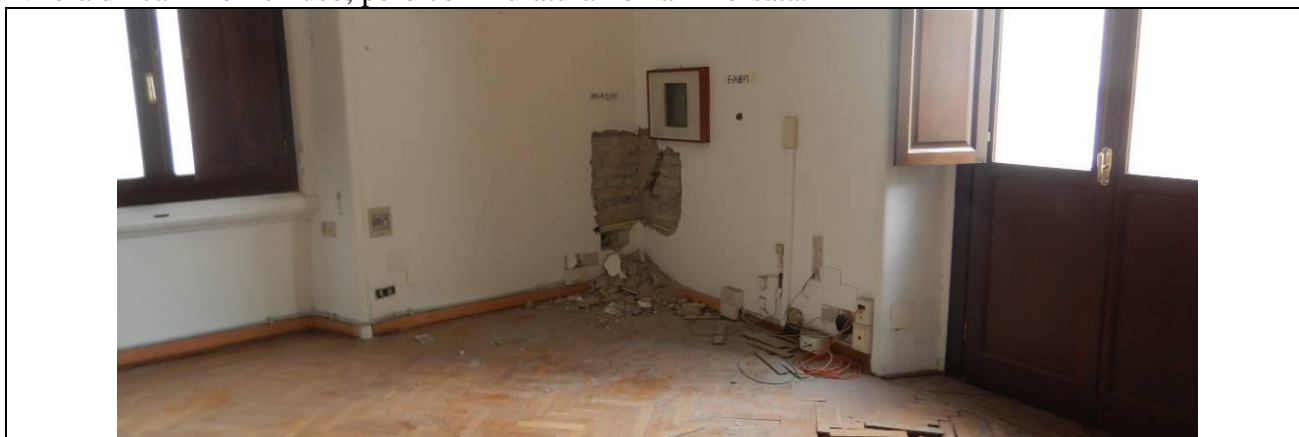
6.4.3. AM-M-2/P1

E'uno spigolo murario perimetrale. I mattoni nello spigolo risultano ammorsati. Rimuovendo l'intonaco è stata rinvenuta la presenza di fuliggine nera con forma a capanna, molto probabilmente vi era un camino chiuso, però con muratura non ammorsata.

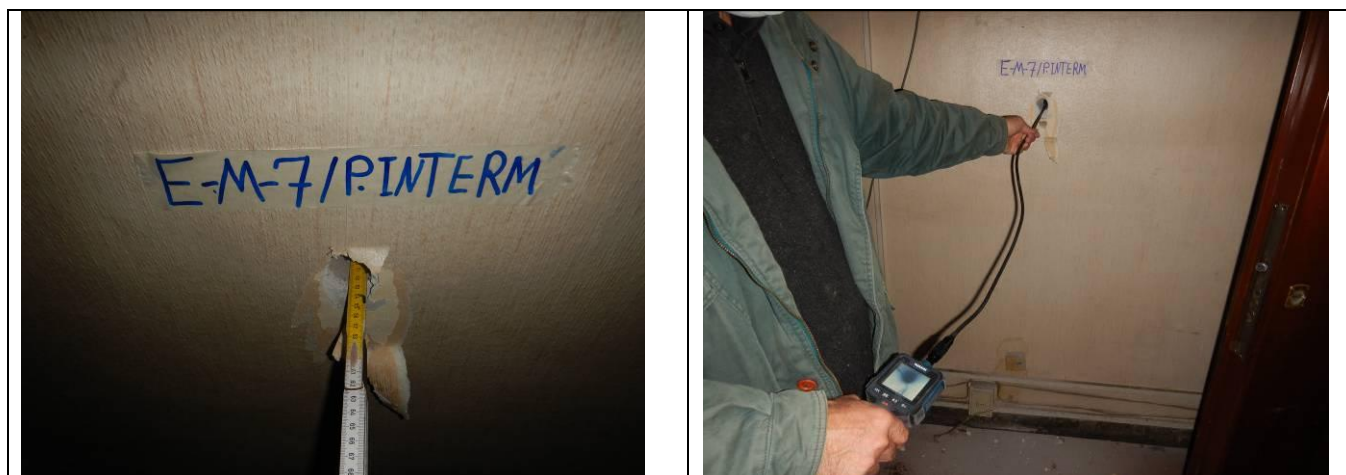
6.5.1. E-M-9/P. INTERM.

Erroneamente è stato siglato E-M-7 /P. Interm. mentre la sigla corretta è E-M-9/P.Interm.
La Muratura è in mattoni pieni con diversi vuoti.

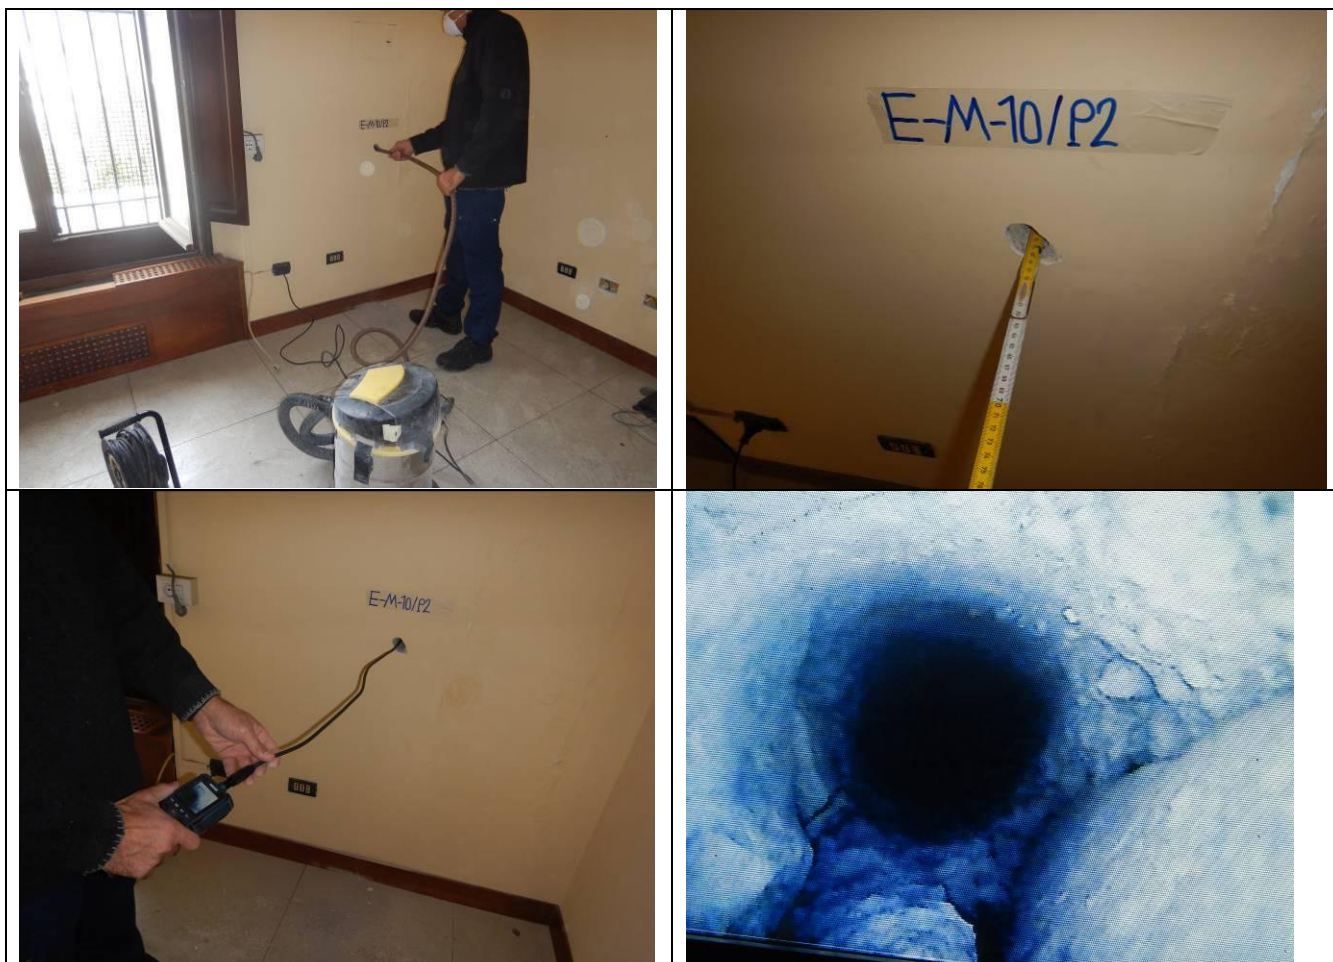
6.6.1. E-M-10/P2

Il muro indagato è un maschio murario perimetrale. La Muratura è in mattoni pieni e presenta qualche cavità.

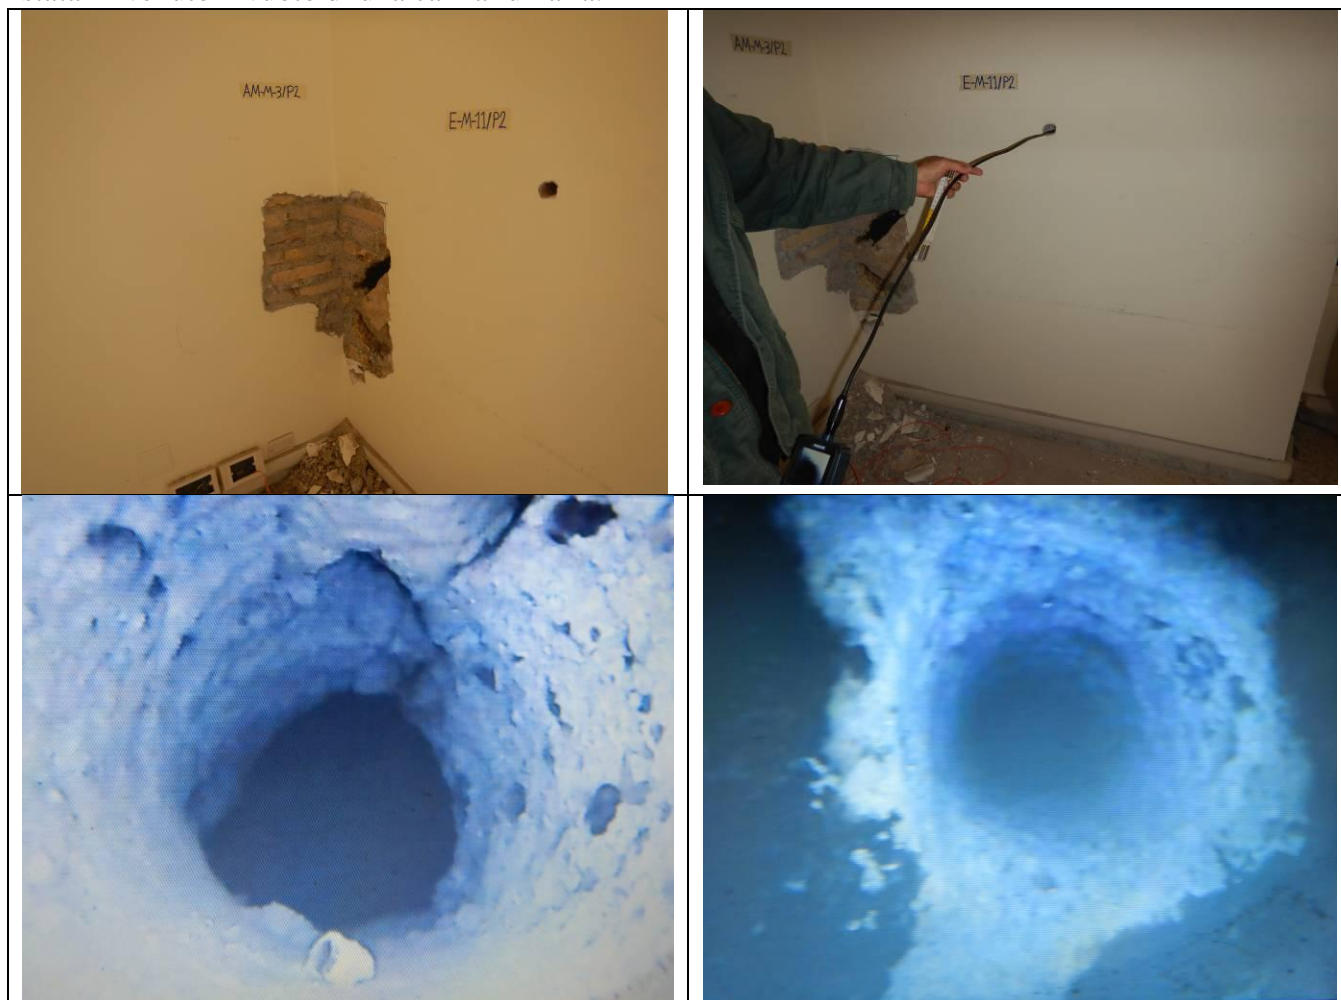
6.6.2. E-M-11/P2

Il muro indagato è un maschio murario perimetrale. La Muratura è in mattoni pieni. Nell'indagine è stata rinvenuta il vuoto di una canna fumaria.

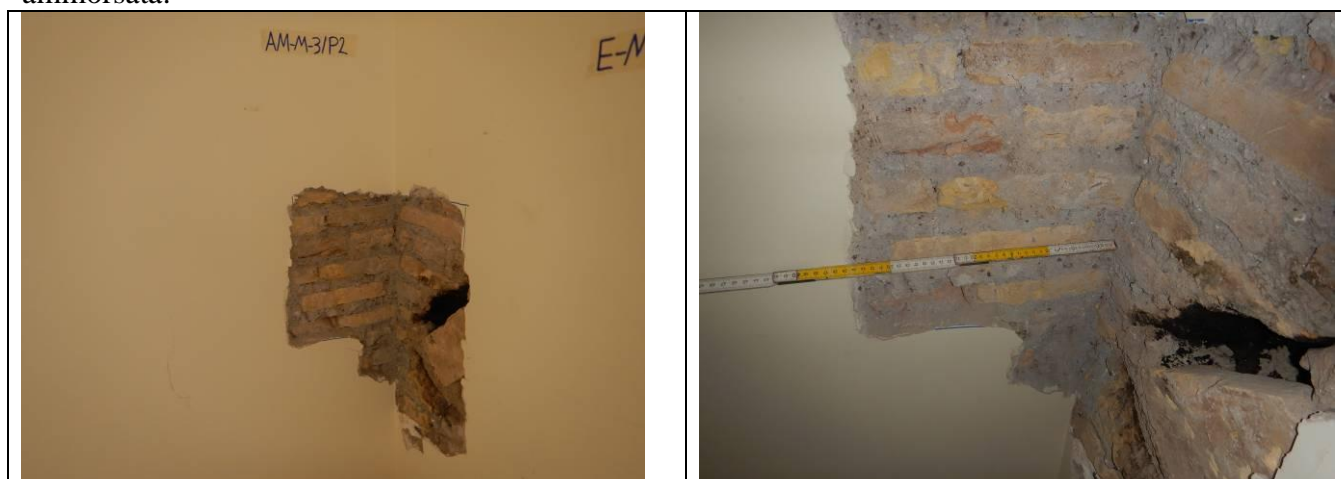
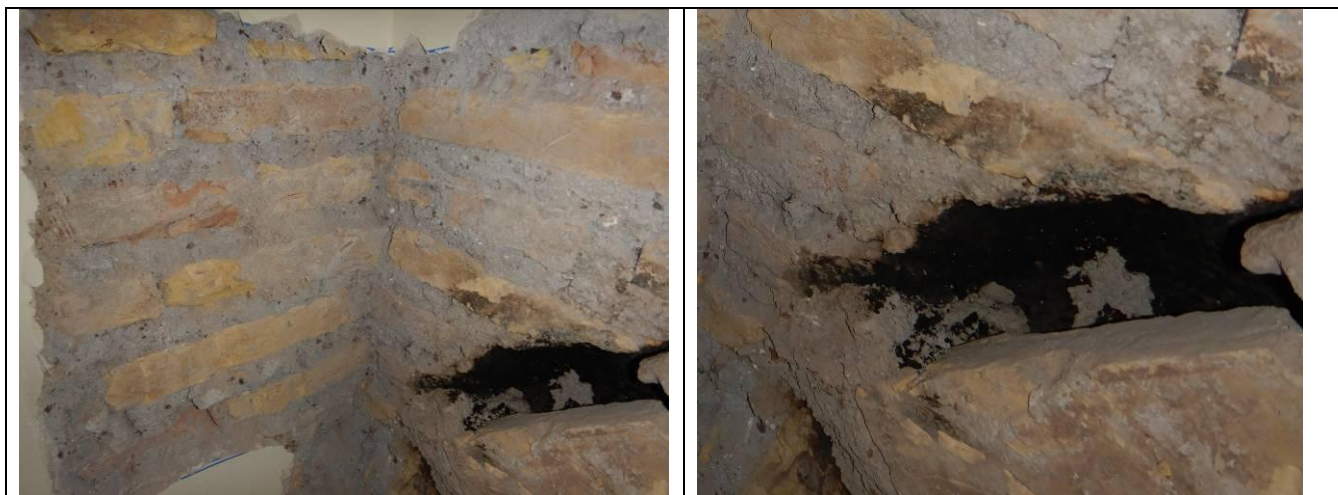
6.6.3. AM-M-3/P2

E' uno spigolo murario perimetrale. I mattoni nello spigolo risultano ammorsati. Rimuovendo l'intonaco è stata rinvenuta la presenza di un camino chiuso. La muratura di chiusura non risulta ammorsata.

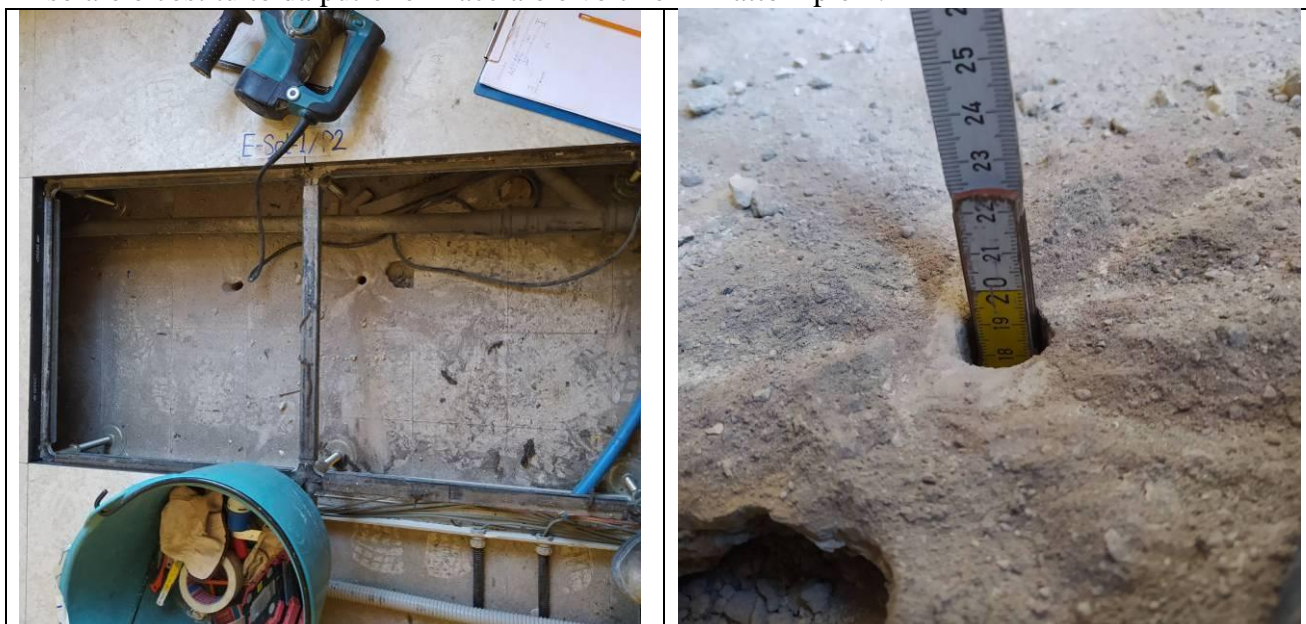
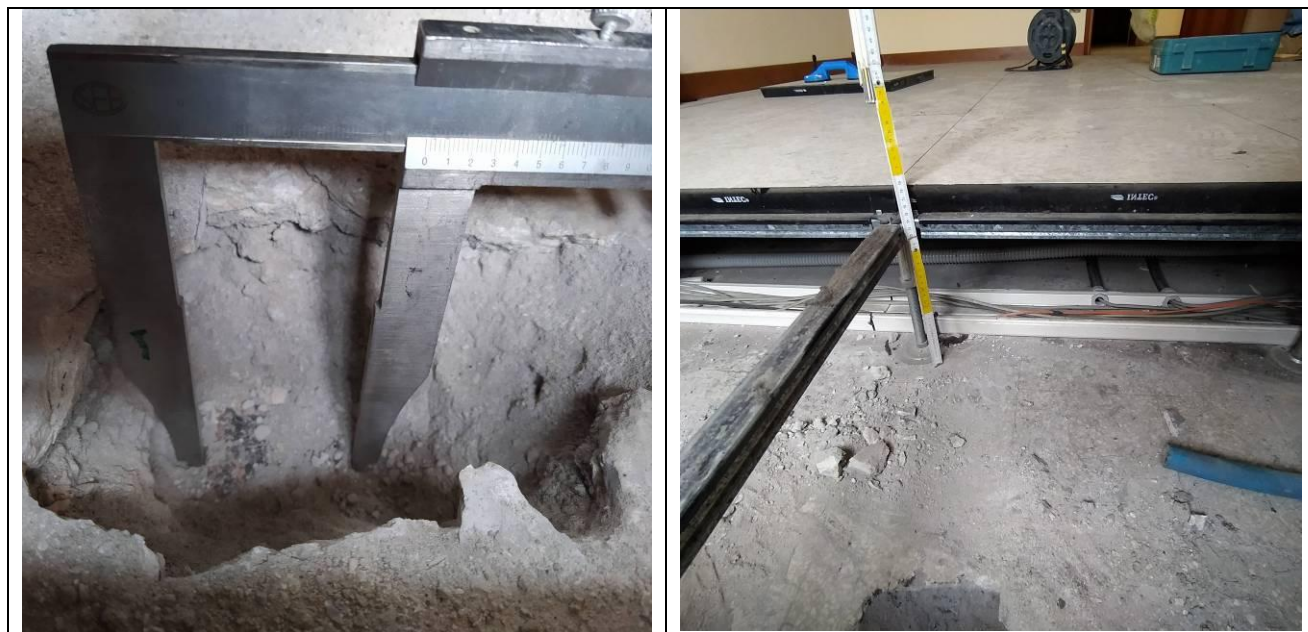
6.6.4. E-SOL-1/P2

Il solaio è costituito da putrelle in acciaio e voltine in mattoni pieni.

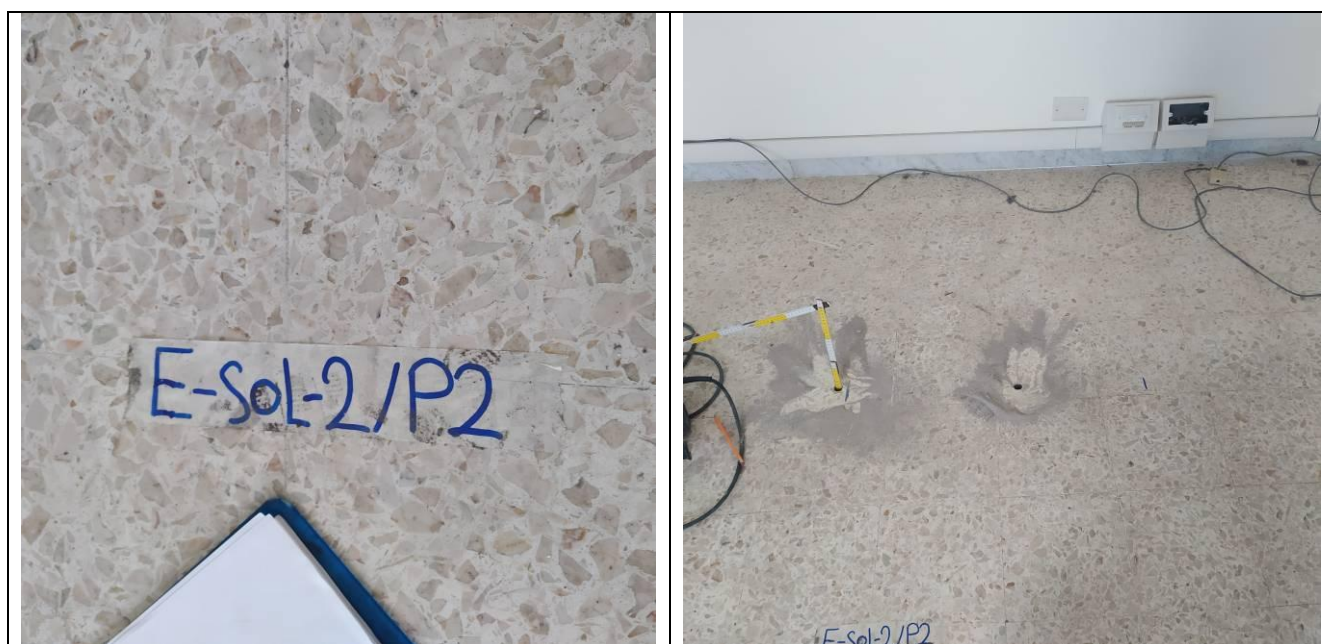
6.6.5. E-SOL-2/P2

Il solaio è costituito da putrelle in acciaio e voltine in mattoni pieni.

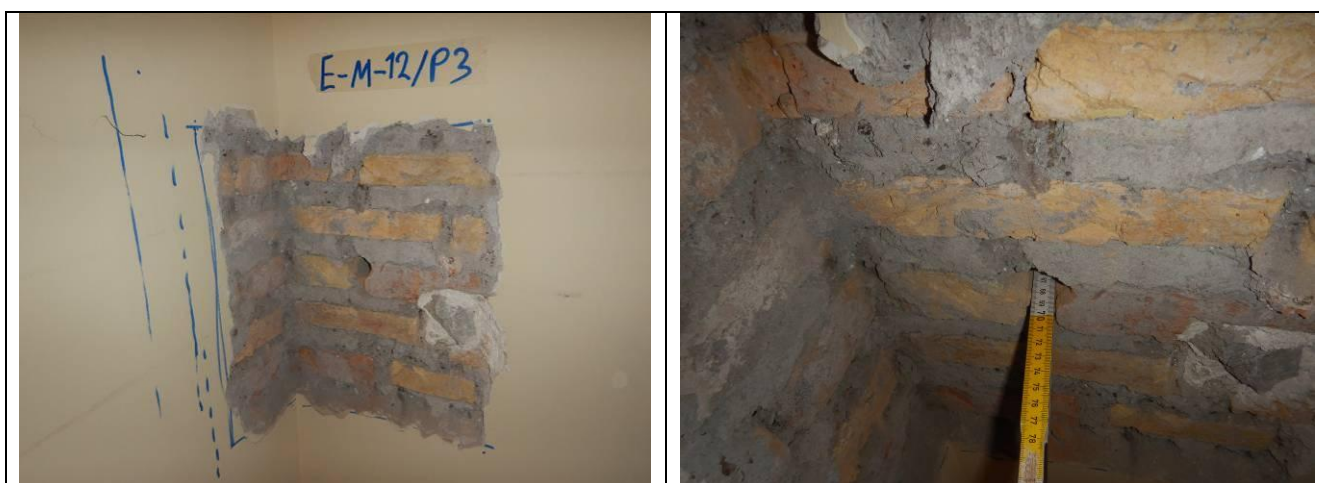
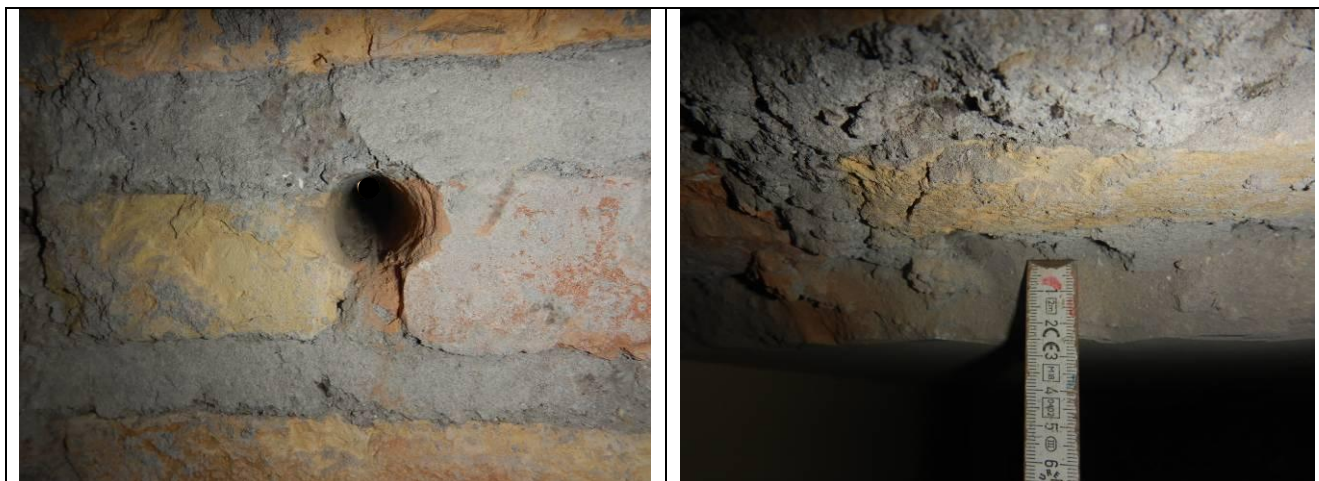
6.7.1. E-M-12/P3 – AMM-M-4/P3

E'uno spigolo fra muro perimetrale e muro di spina interno. I mattoni nello spigolo risultano ammorsati. Dall'indagine la muratura risulta abbastanza compatta.

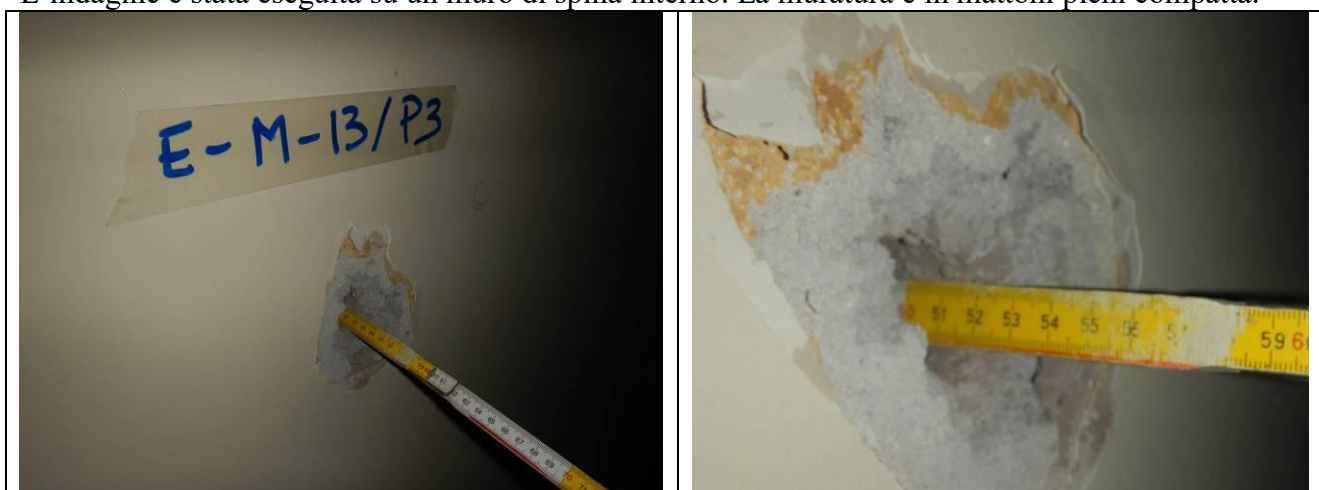
6.7.2. E-M-13/P3

L'indagine è stata eseguita su un muro di spina interno. La muratura è in mattoni pieni compatta.
