SERVIZIO DI INGEGNERIA INERENTE LA VERIFICA DELLA VULNERABILITA'
SISMICA DEI FABBRICATI SEDE DEL GABINETTO DE MINISTRO
PALAZZO CAPRARA E BARACCHINI - ROMA

RELAZIONE SULLA CAMPAGNA
DI INDAGINE

PALAZZO CAPRARA via XX Settembre n.11 Roma

PALAZZO BARACCHINI via XX Settembre n.8 Roma

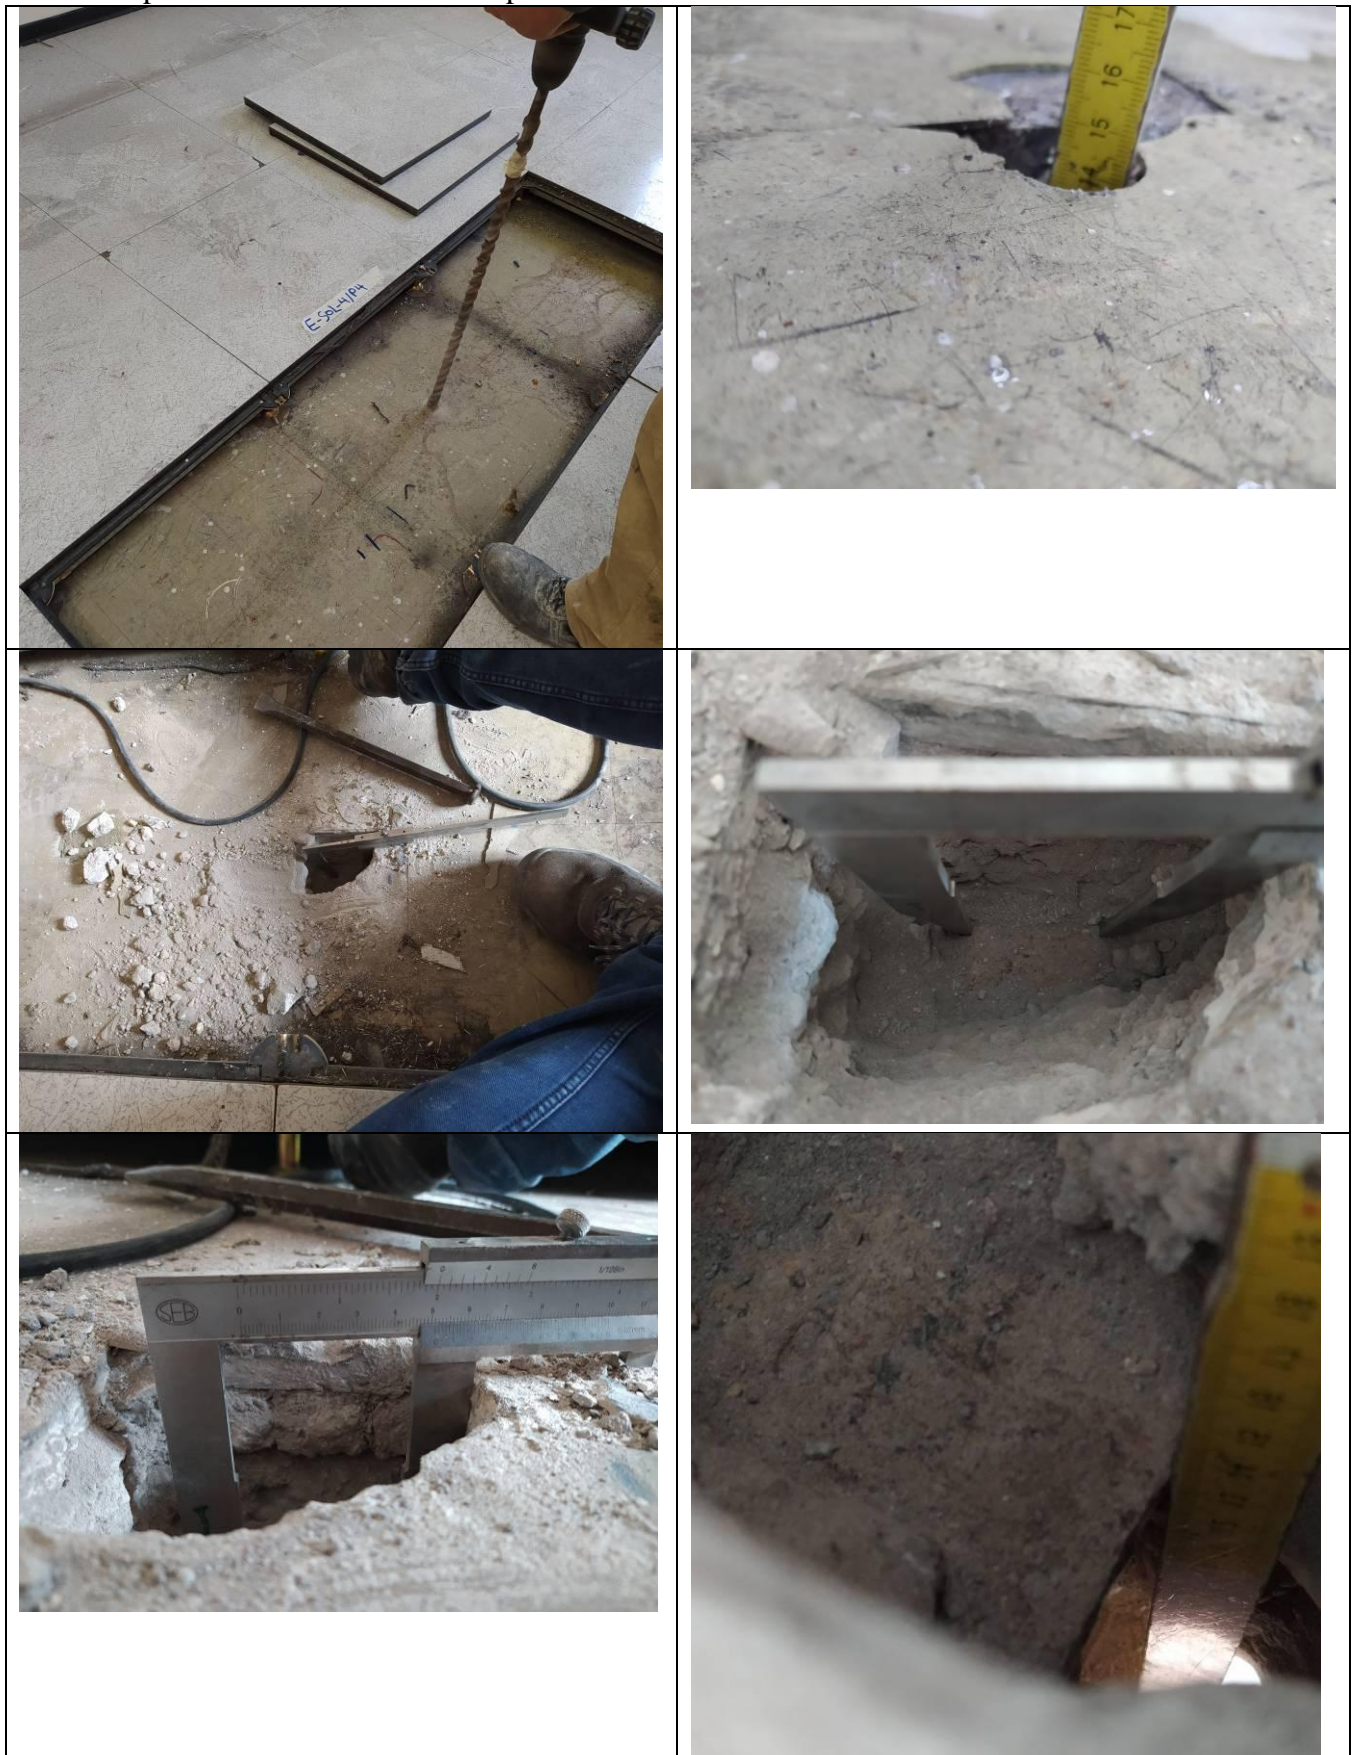
6.8.3. E-SOL-4/P4

Solaio in putrelle e voltine in mattoni pieni.

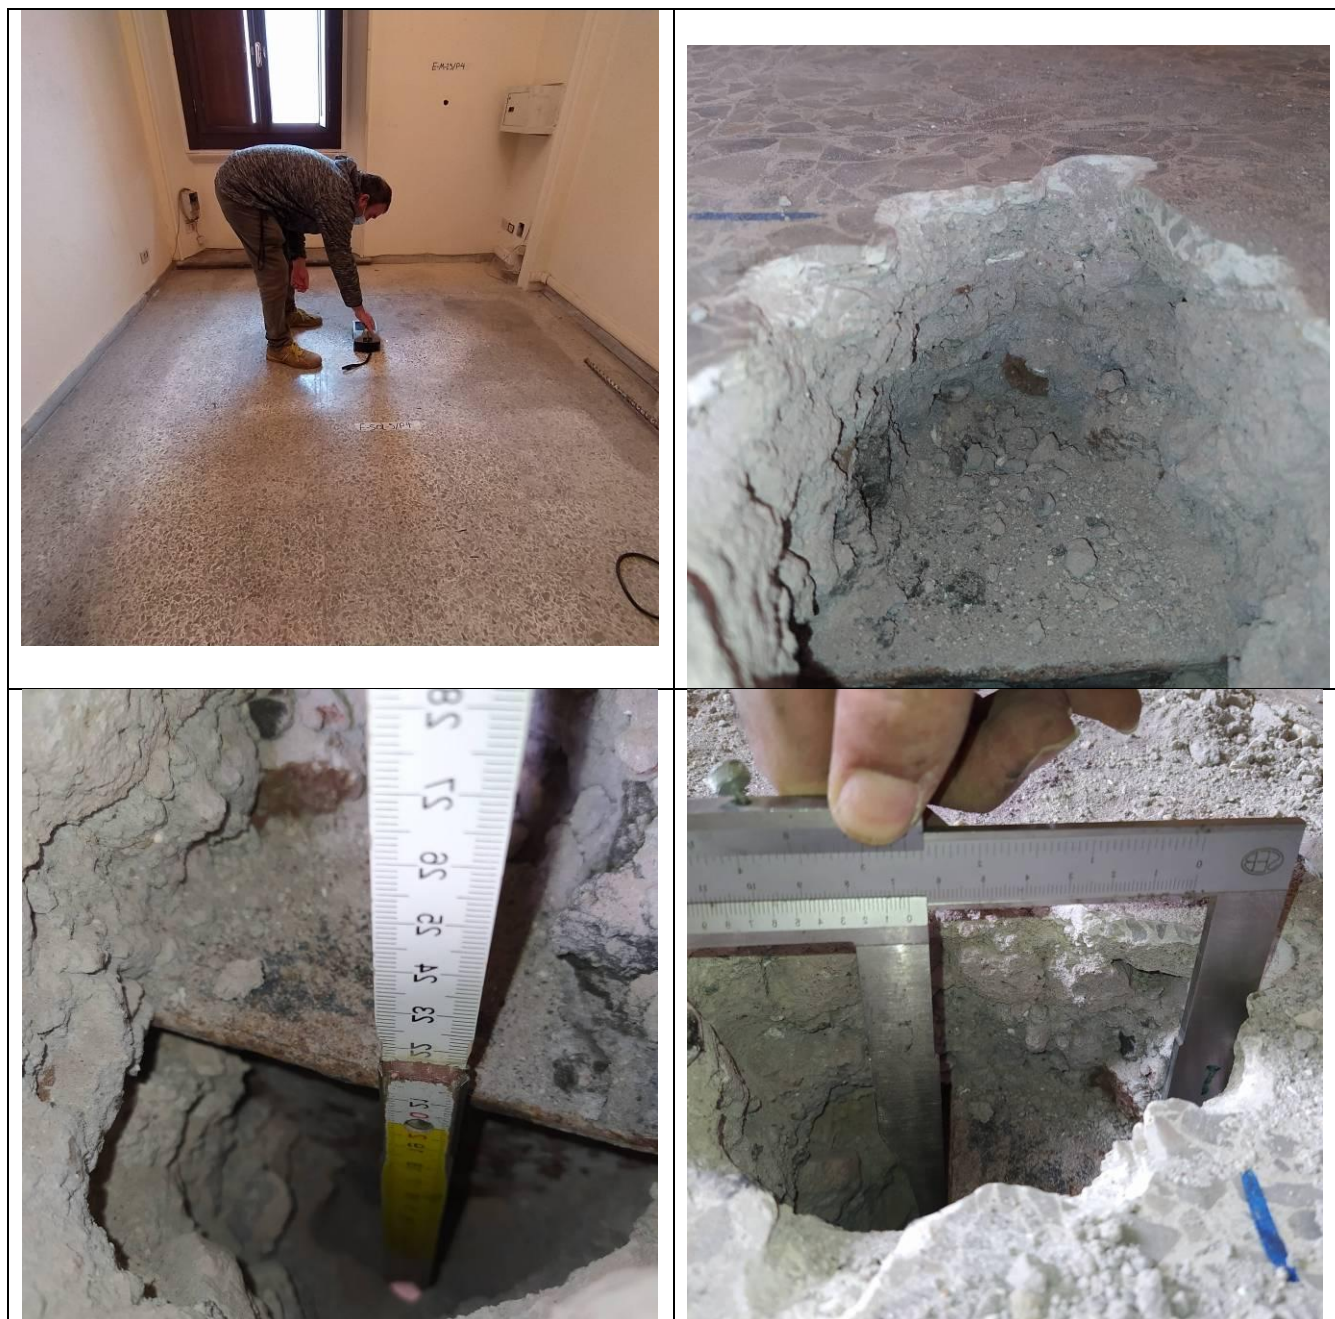
6.8.4. E-SOL-5/P4

Solaio in putrelle e voltine in mattoni pieni.

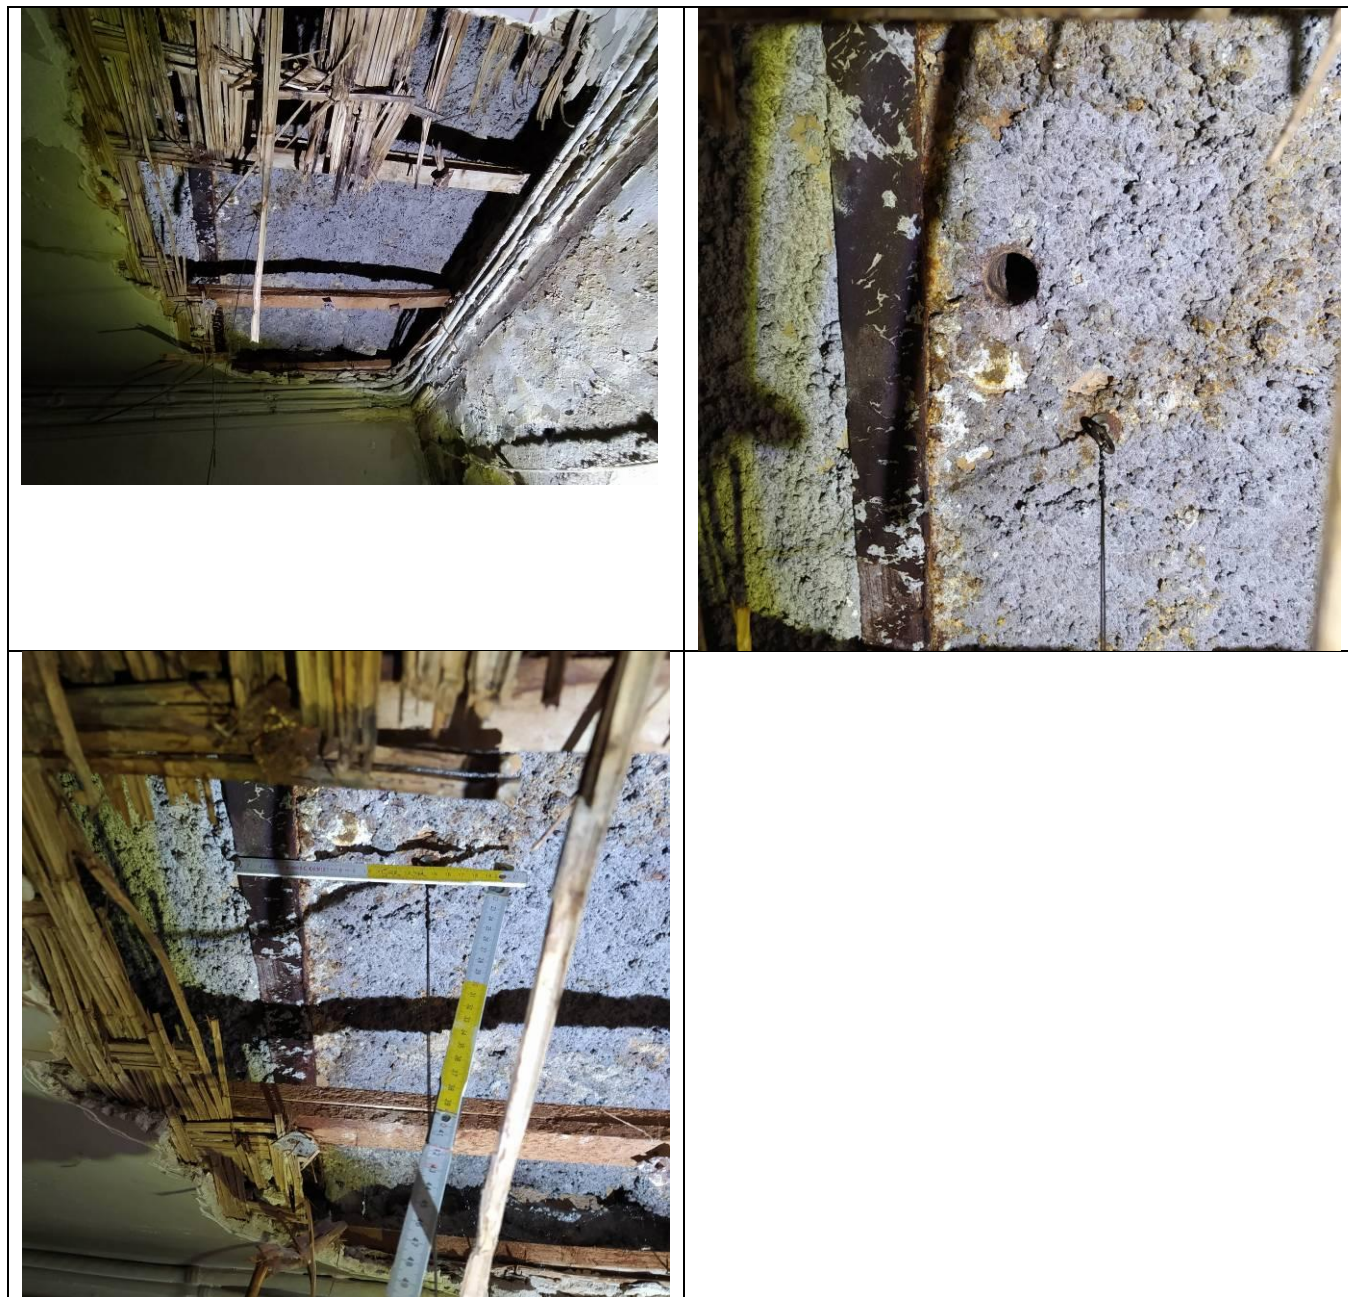
6.8.5. E-SOL-6/P4

Solaio in putrelle e voltine in mattoni pieni.

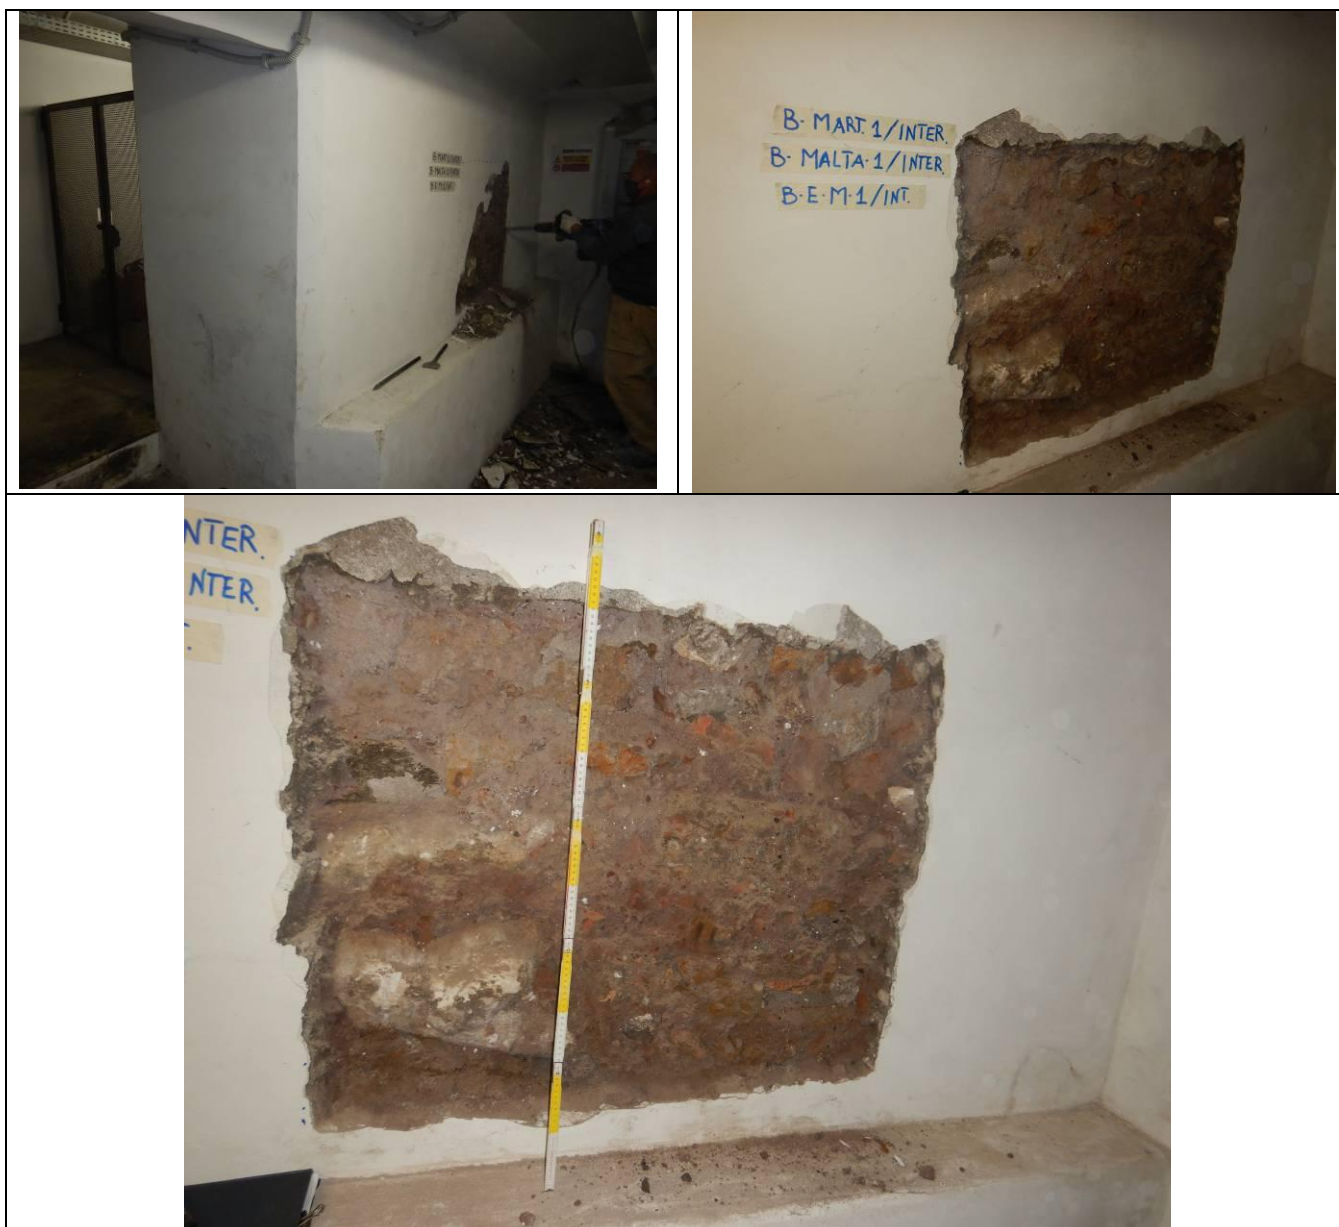
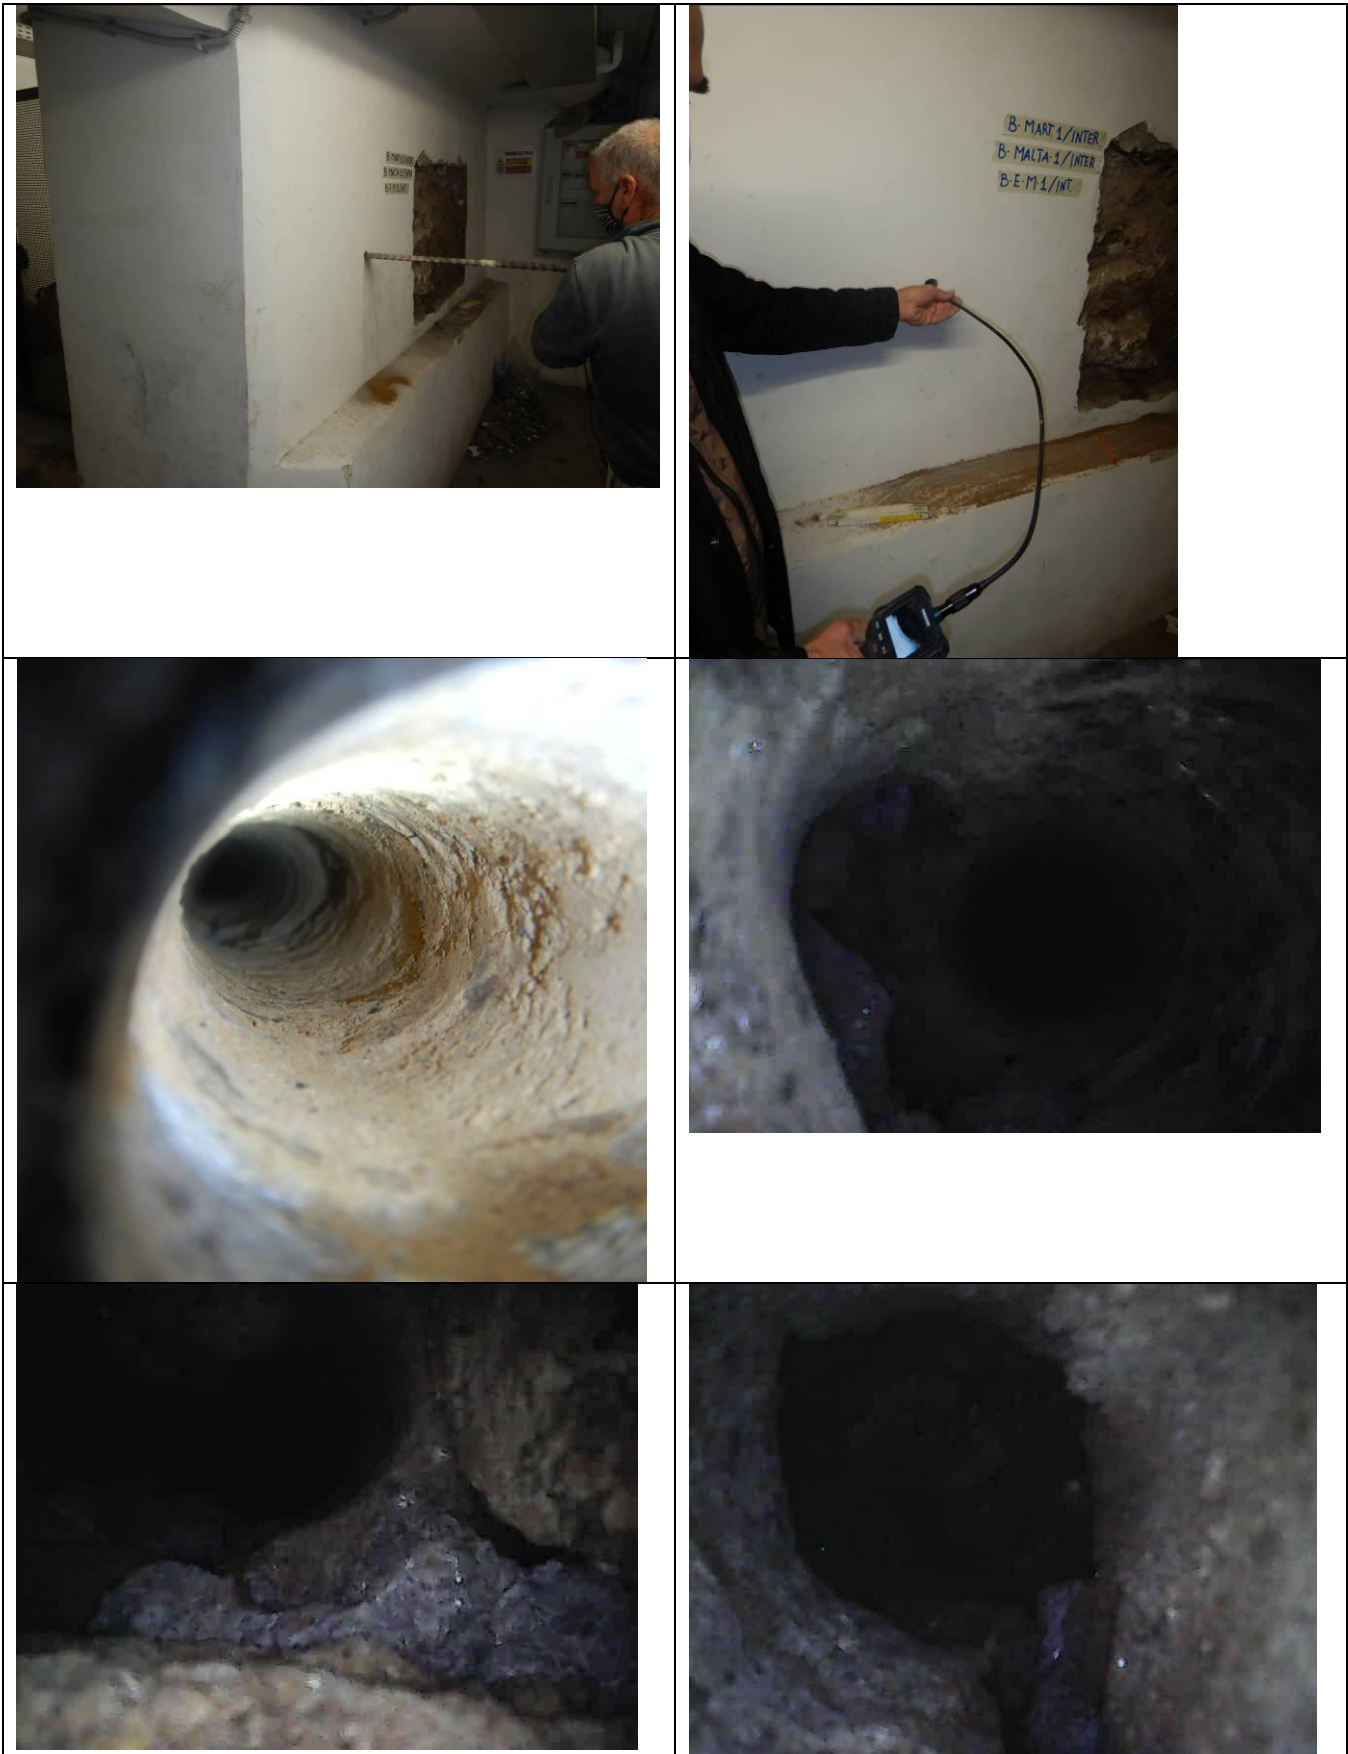
7.1.1. E-M-1/INTER.

Muratura di spina interna. La muratura costituente è eterogenea (tufo, mattoni, conci di travertino e malta). All'interno sono stati riscontrati diversi vuoti.

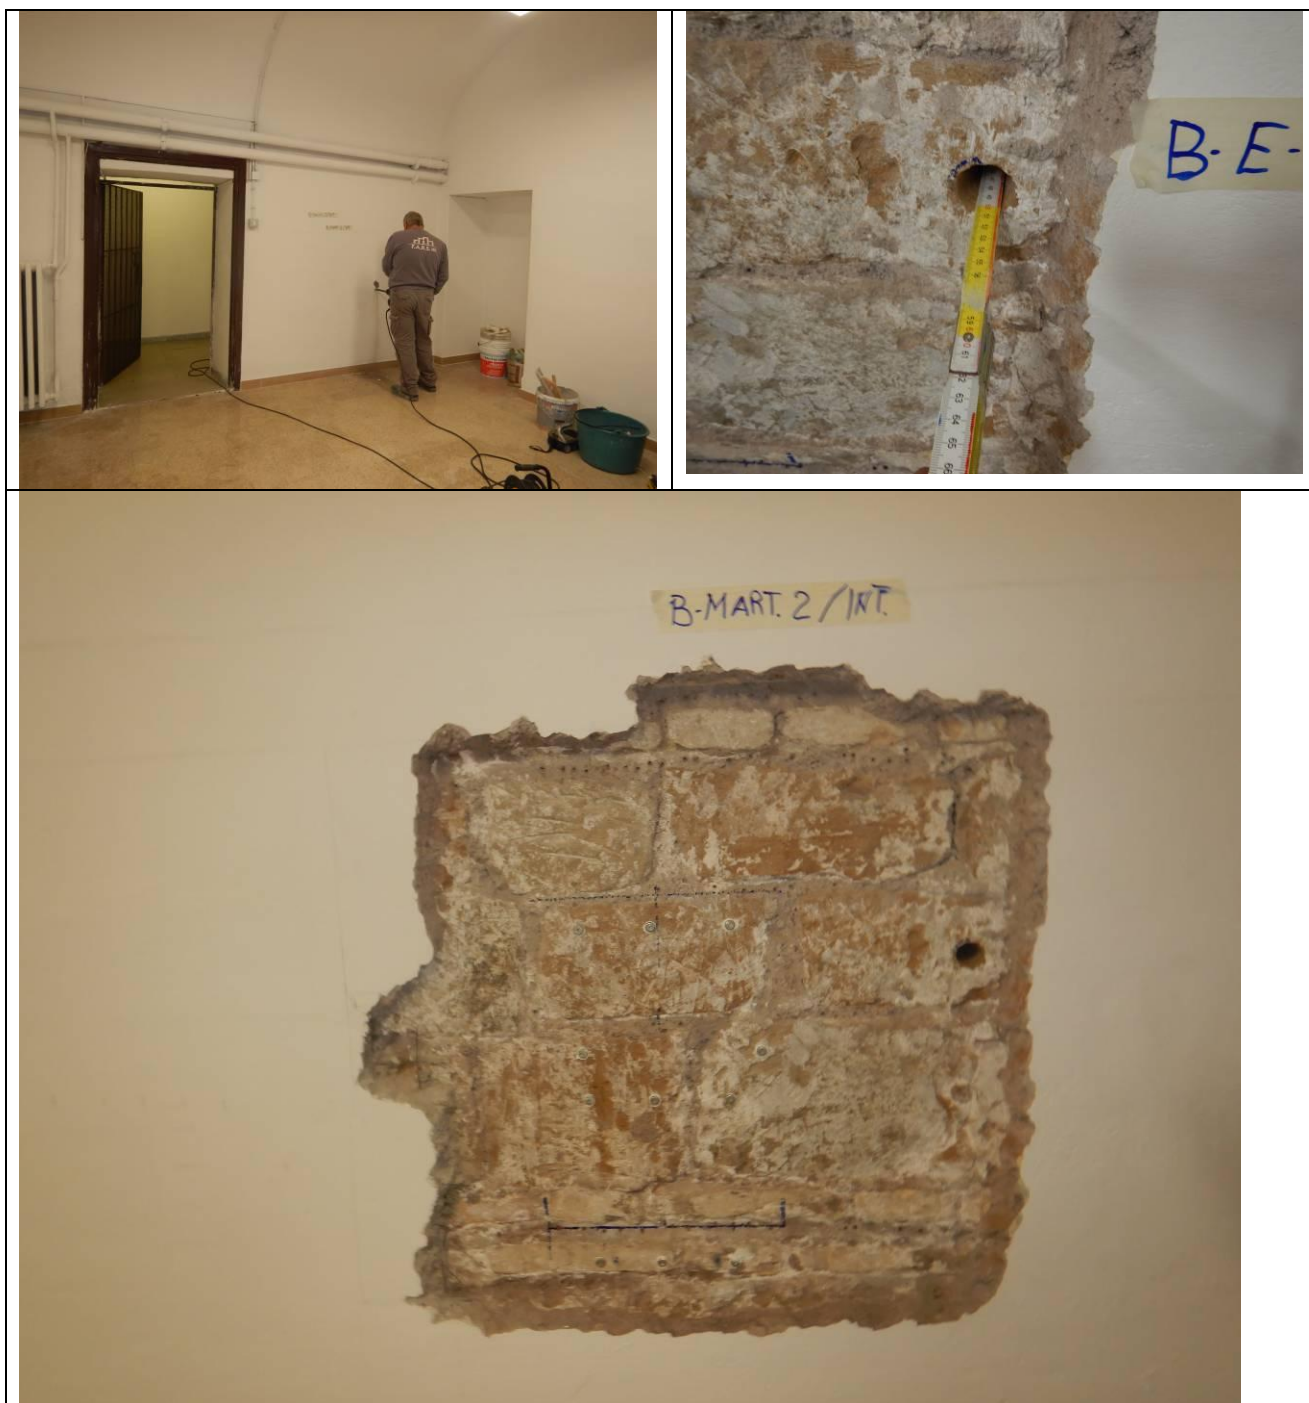
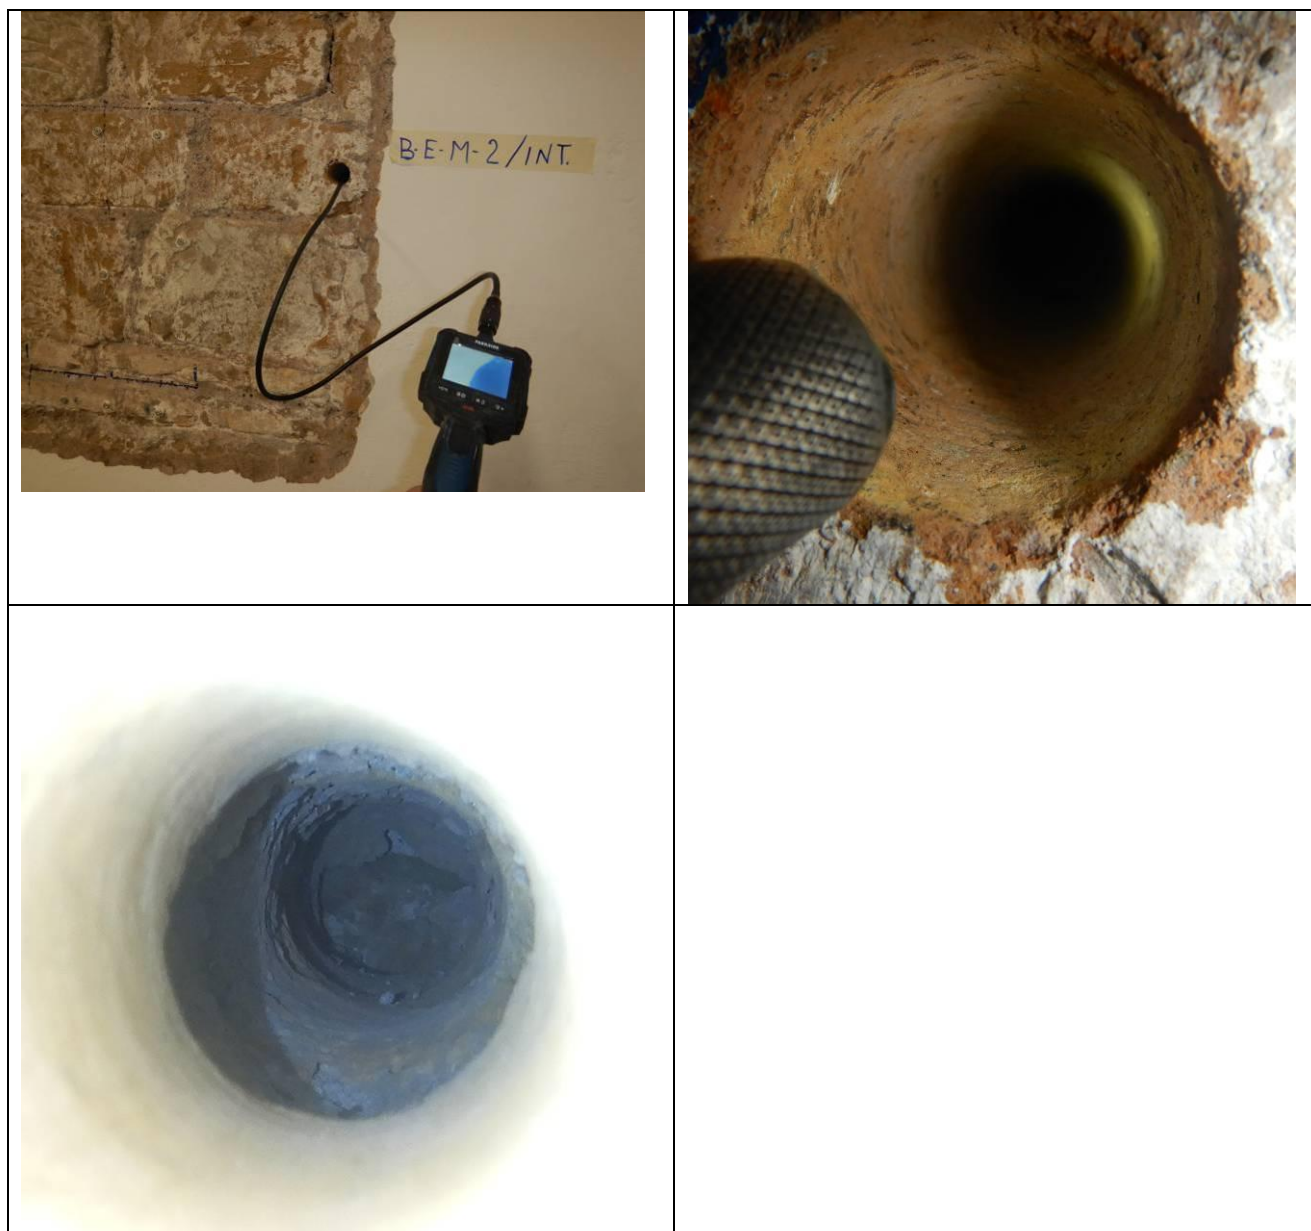
7.1.2. E-M-2/INTER

Muratura di spina interna. La muratura costituente è in tufo squadrate. All'interno è stata riscontrata malta con diversi vuoti.

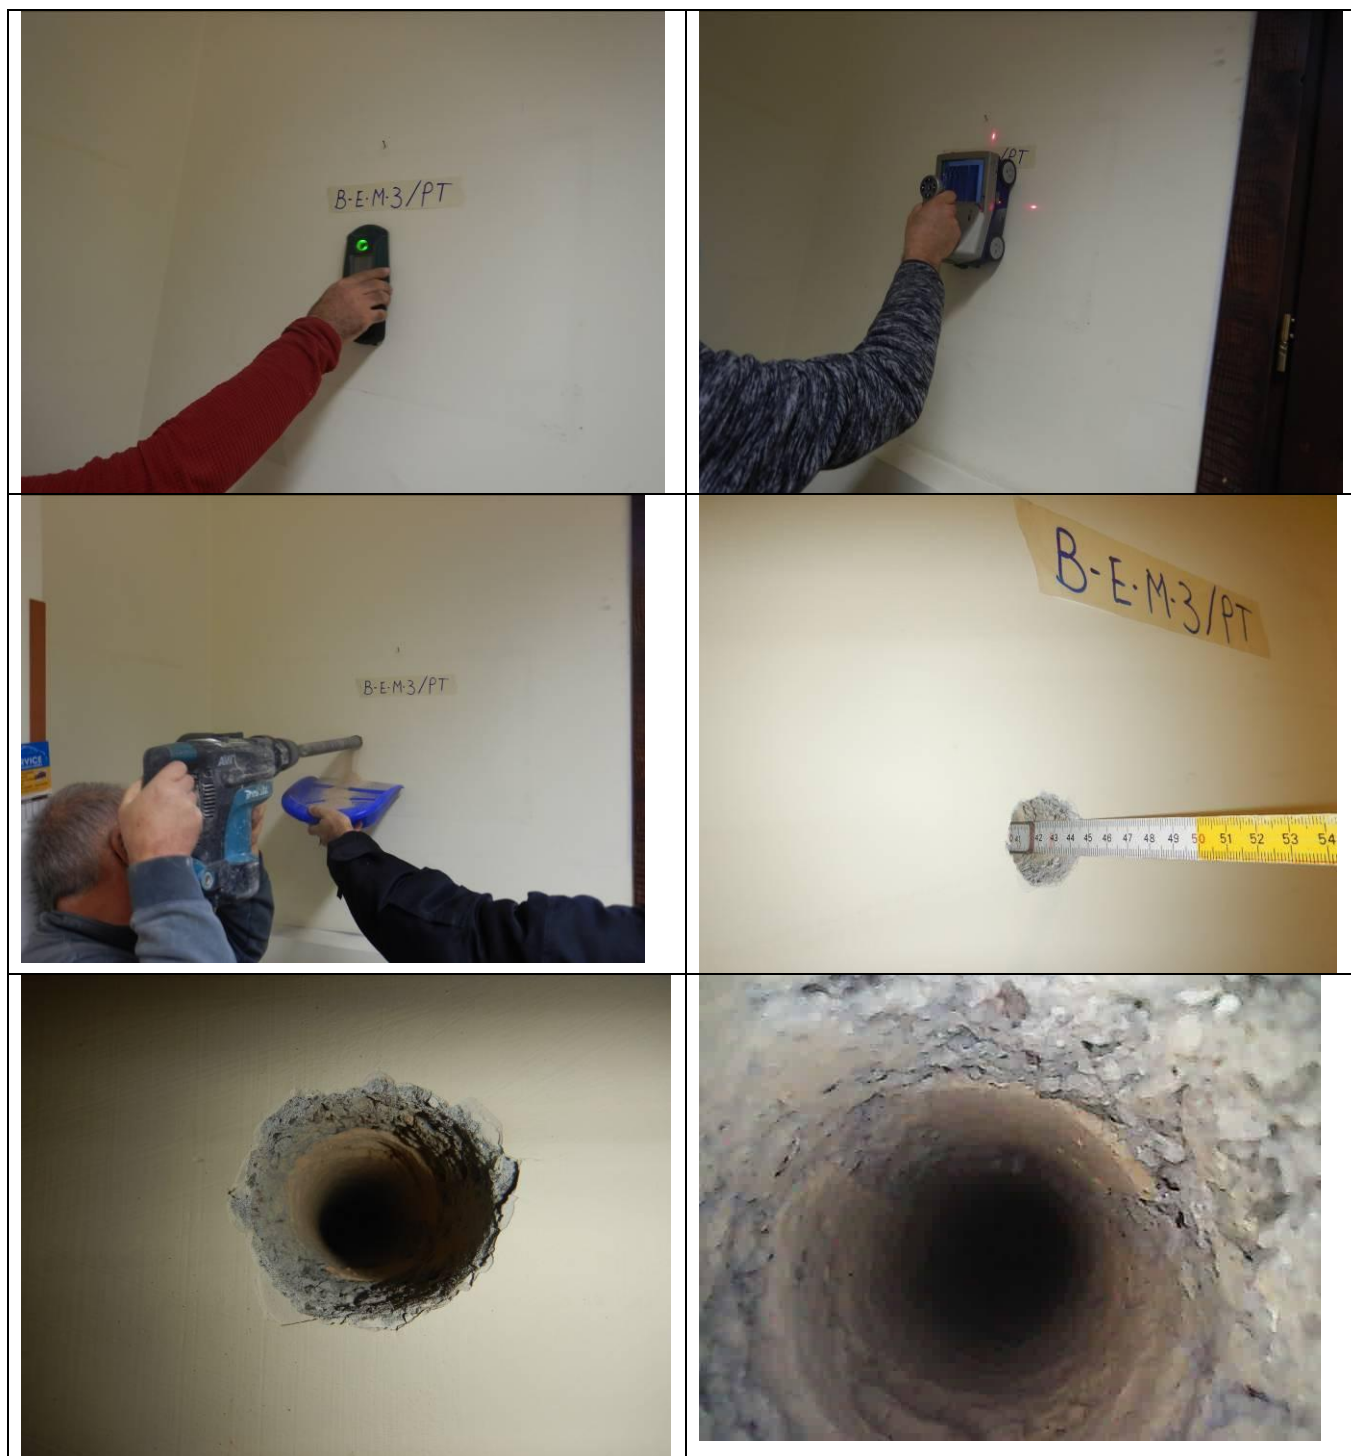
7.2.1. E-M-3/PT

Muratura perimetrale, in mattoni pieni e con qualche vuoto.

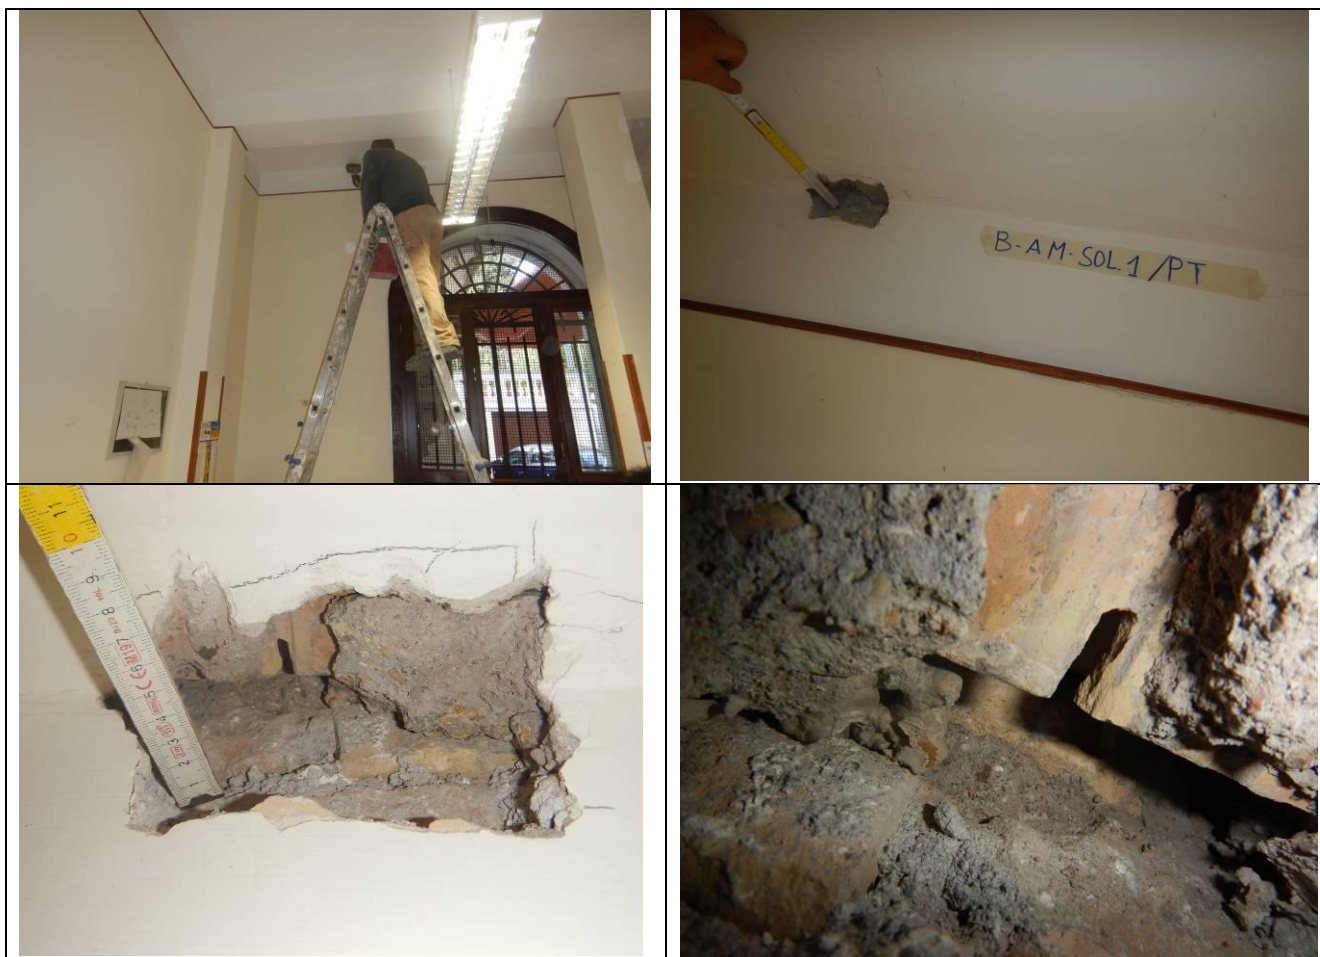
7.2.2. AM-SOL-1/PT

Il solaio è in laterocemento ed è stato realizzato successivamente alla struttura in muratura. Il solaio è stato gettato in aderenza alla muratura.

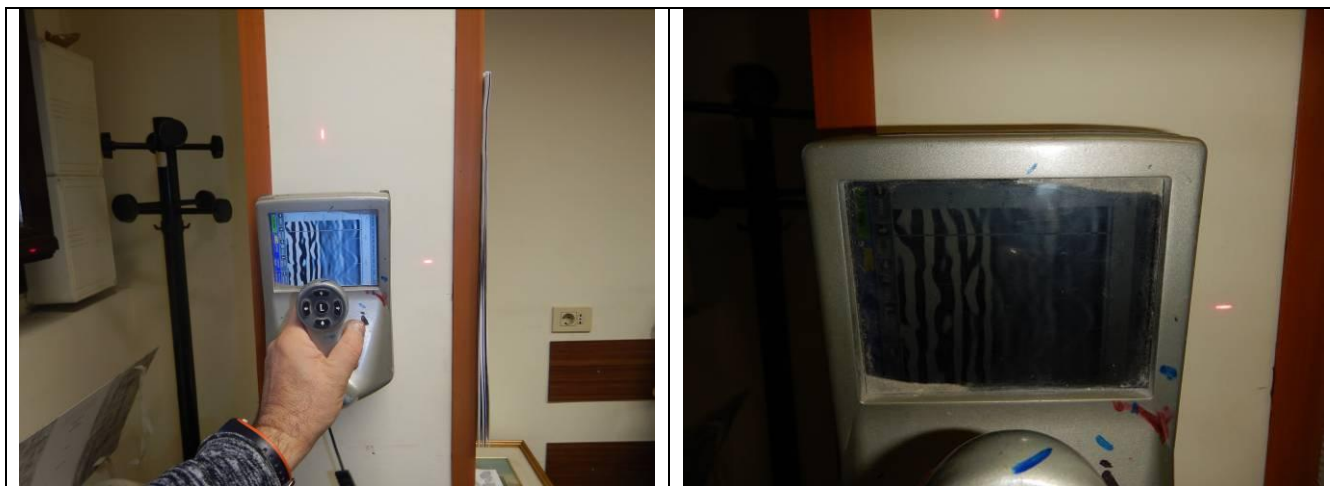
7.2.3. PILASTRO IN C.A.

Nella stanza vi è la presenza di un pilastro in c.a. di dimensioni 25x25, mediante georadar si è rilevata la presenza delle staffe (passo variabile 20-25cm) ed i 4 ferri di spigolo.

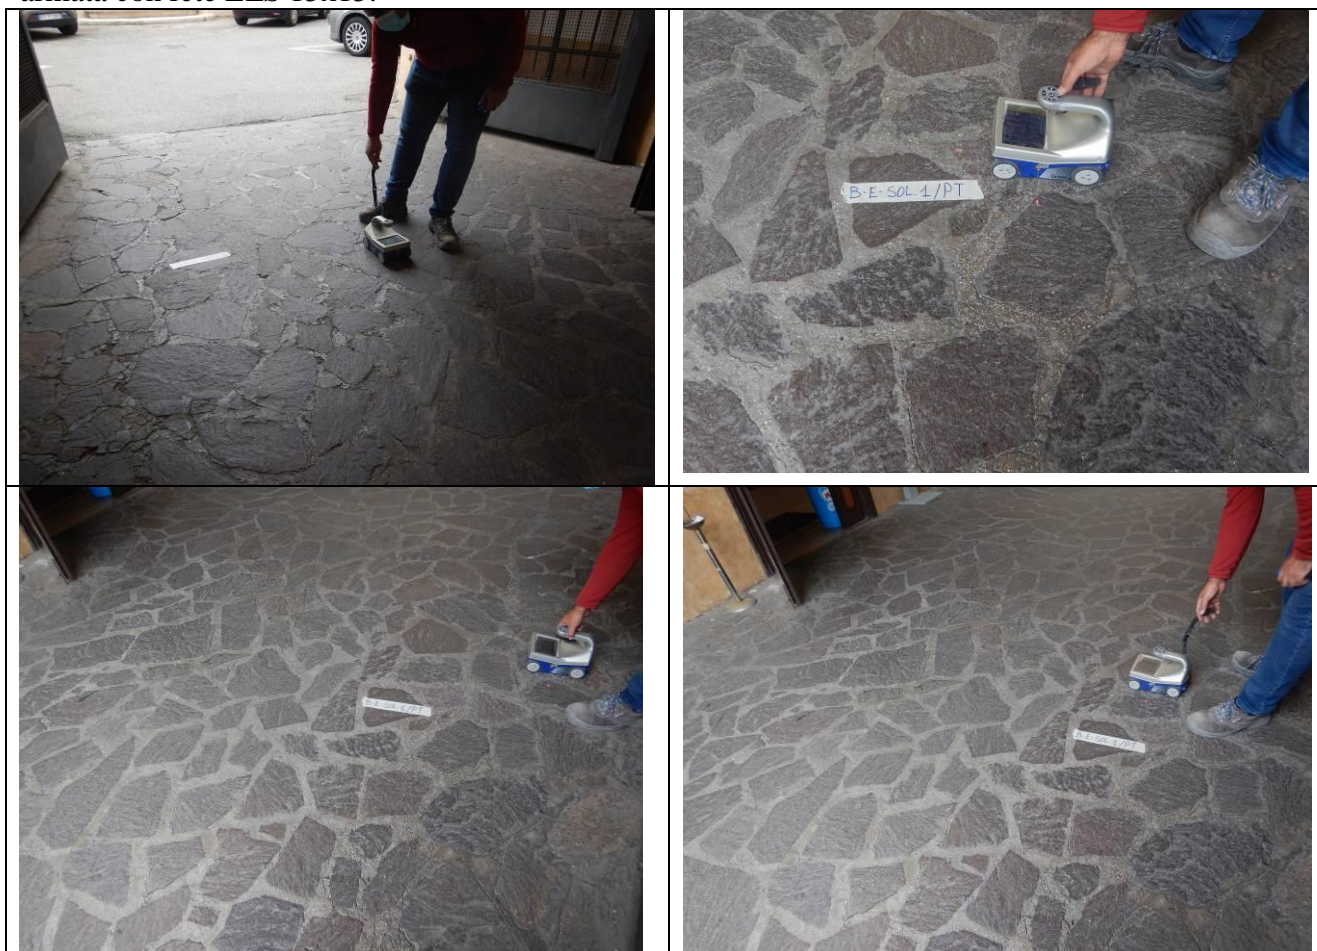
7.2.4. E-SOL-1/PT

Il solaio è posto al passaggio fra il cortile interno e l'esterno posteriore del fabbricato. È realizzato mediante volta (probabilmente in mattoni) mentre ad estradosso è stata realizzata una soletta di cls armata con rete ELS 15x15.

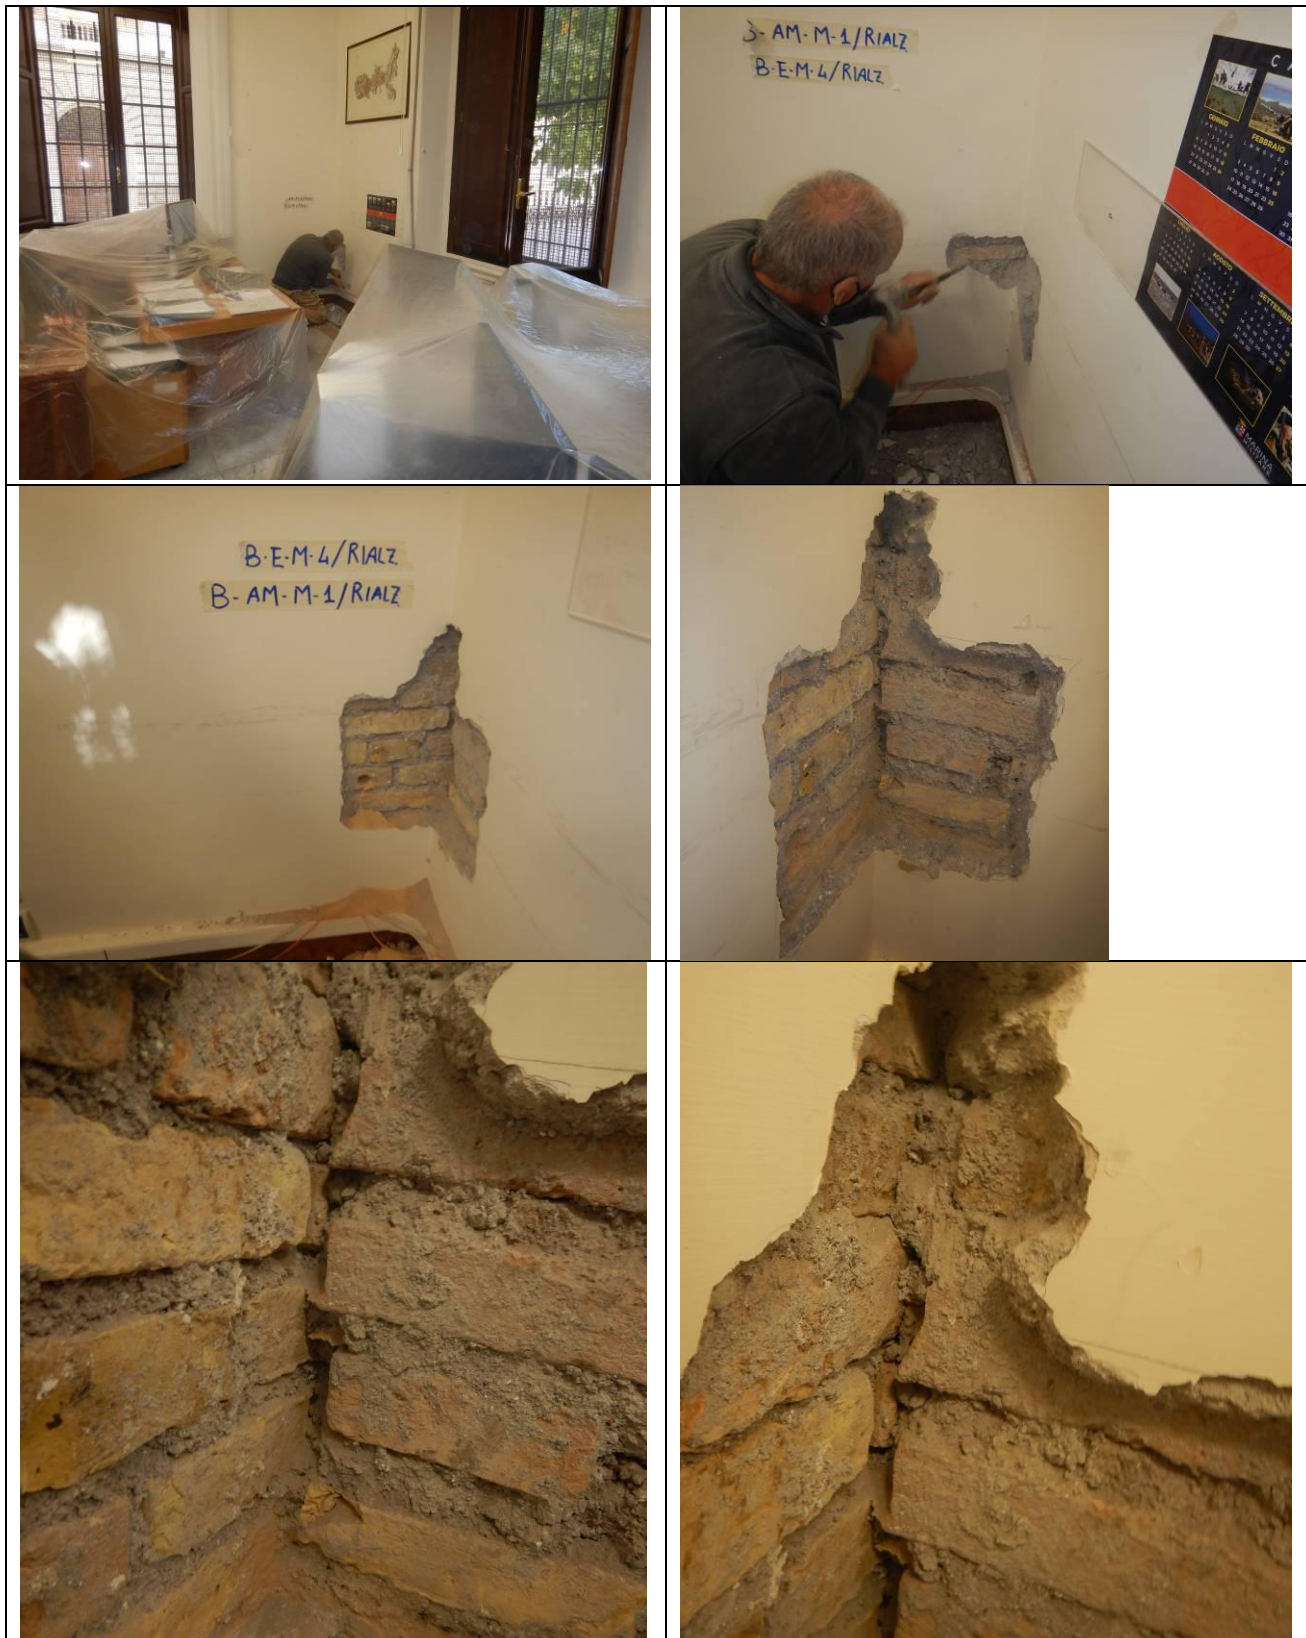
7.3.1. AM-M-1/RIALZ

Il muro indagato è di spigolo perimetrale. La muratura è in mattoni pieni. Lo spigolo non risulta ammorsato.

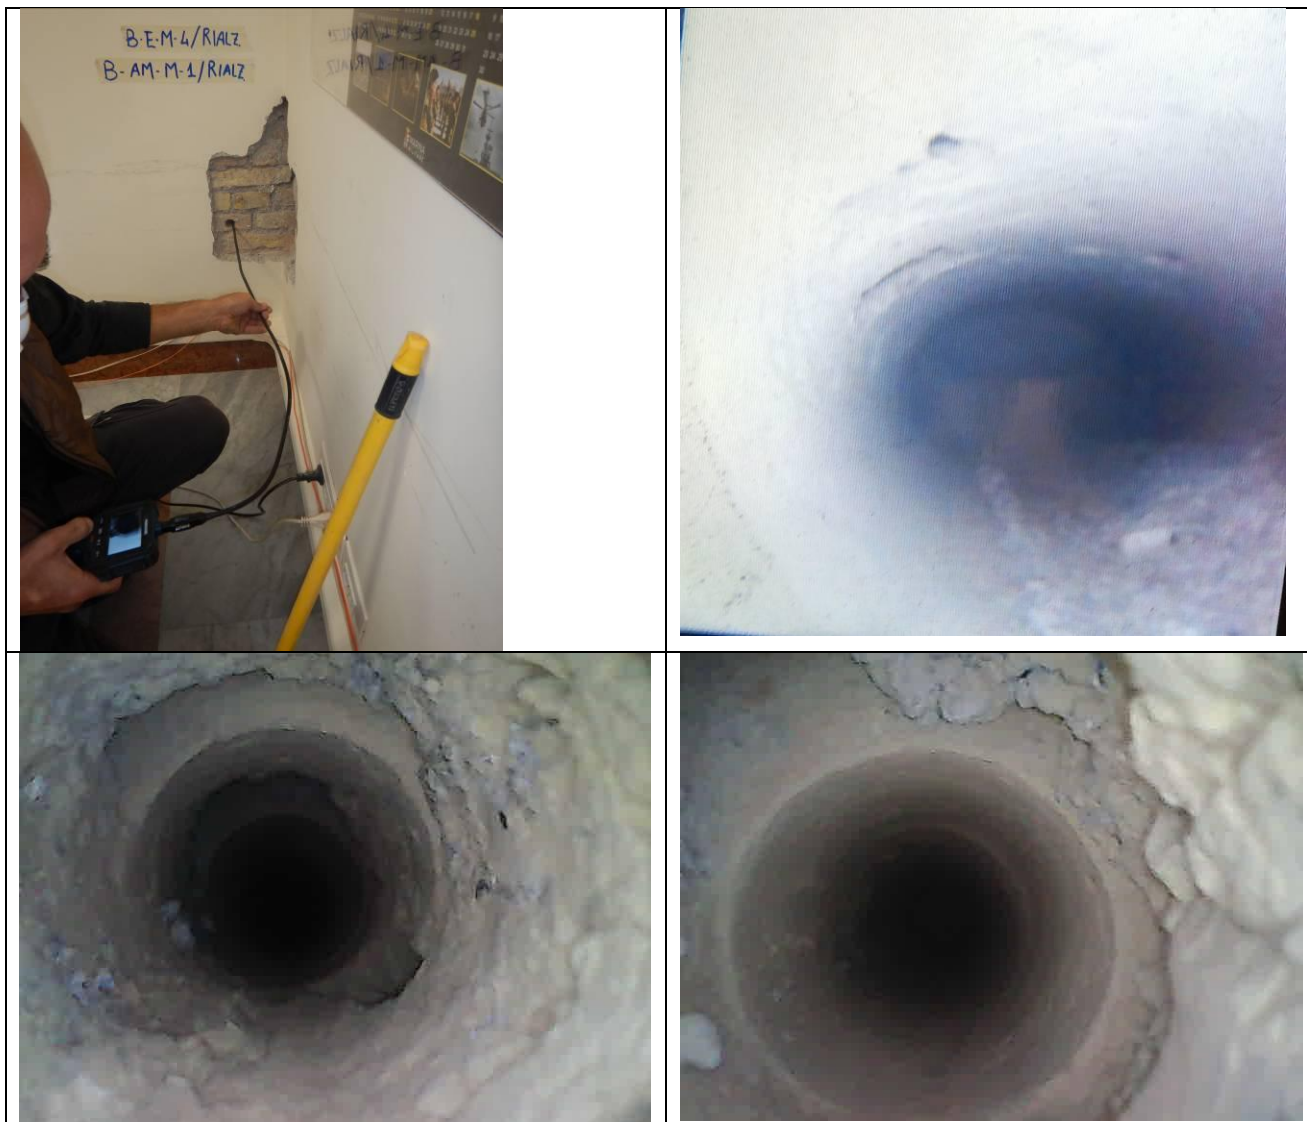
7.3.2. E-M-4/RIALZ

All'interno sono stati individuati diversi vuoti e cavità.

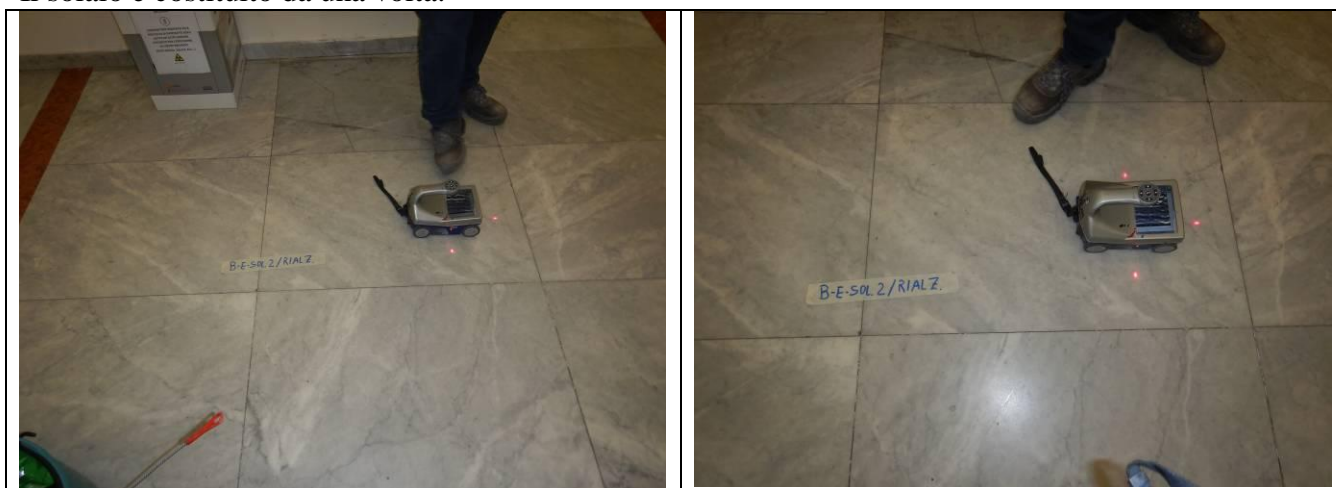
7.3.3. E-SOL-2/RIALZ

Il solaio è costituito da una volta.
