SERVIZIO DI INGEGNERIA INERENTE LA VERIFICA DELLA VULNERABILITA'
SISMICA DEI FABBRICATI SEDE DEL GABINETTO DE MINISTRO
PALAZZO CAPRARA E BARACCHINI - ROMA

RELAZIONE SULLA CAMPAGNA
DI INDAGINE

PALAZZO CAPRARA via XX Settembre n.11 Roma

PALAZZO BARACCHINI via XX Settembre n.8 Roma

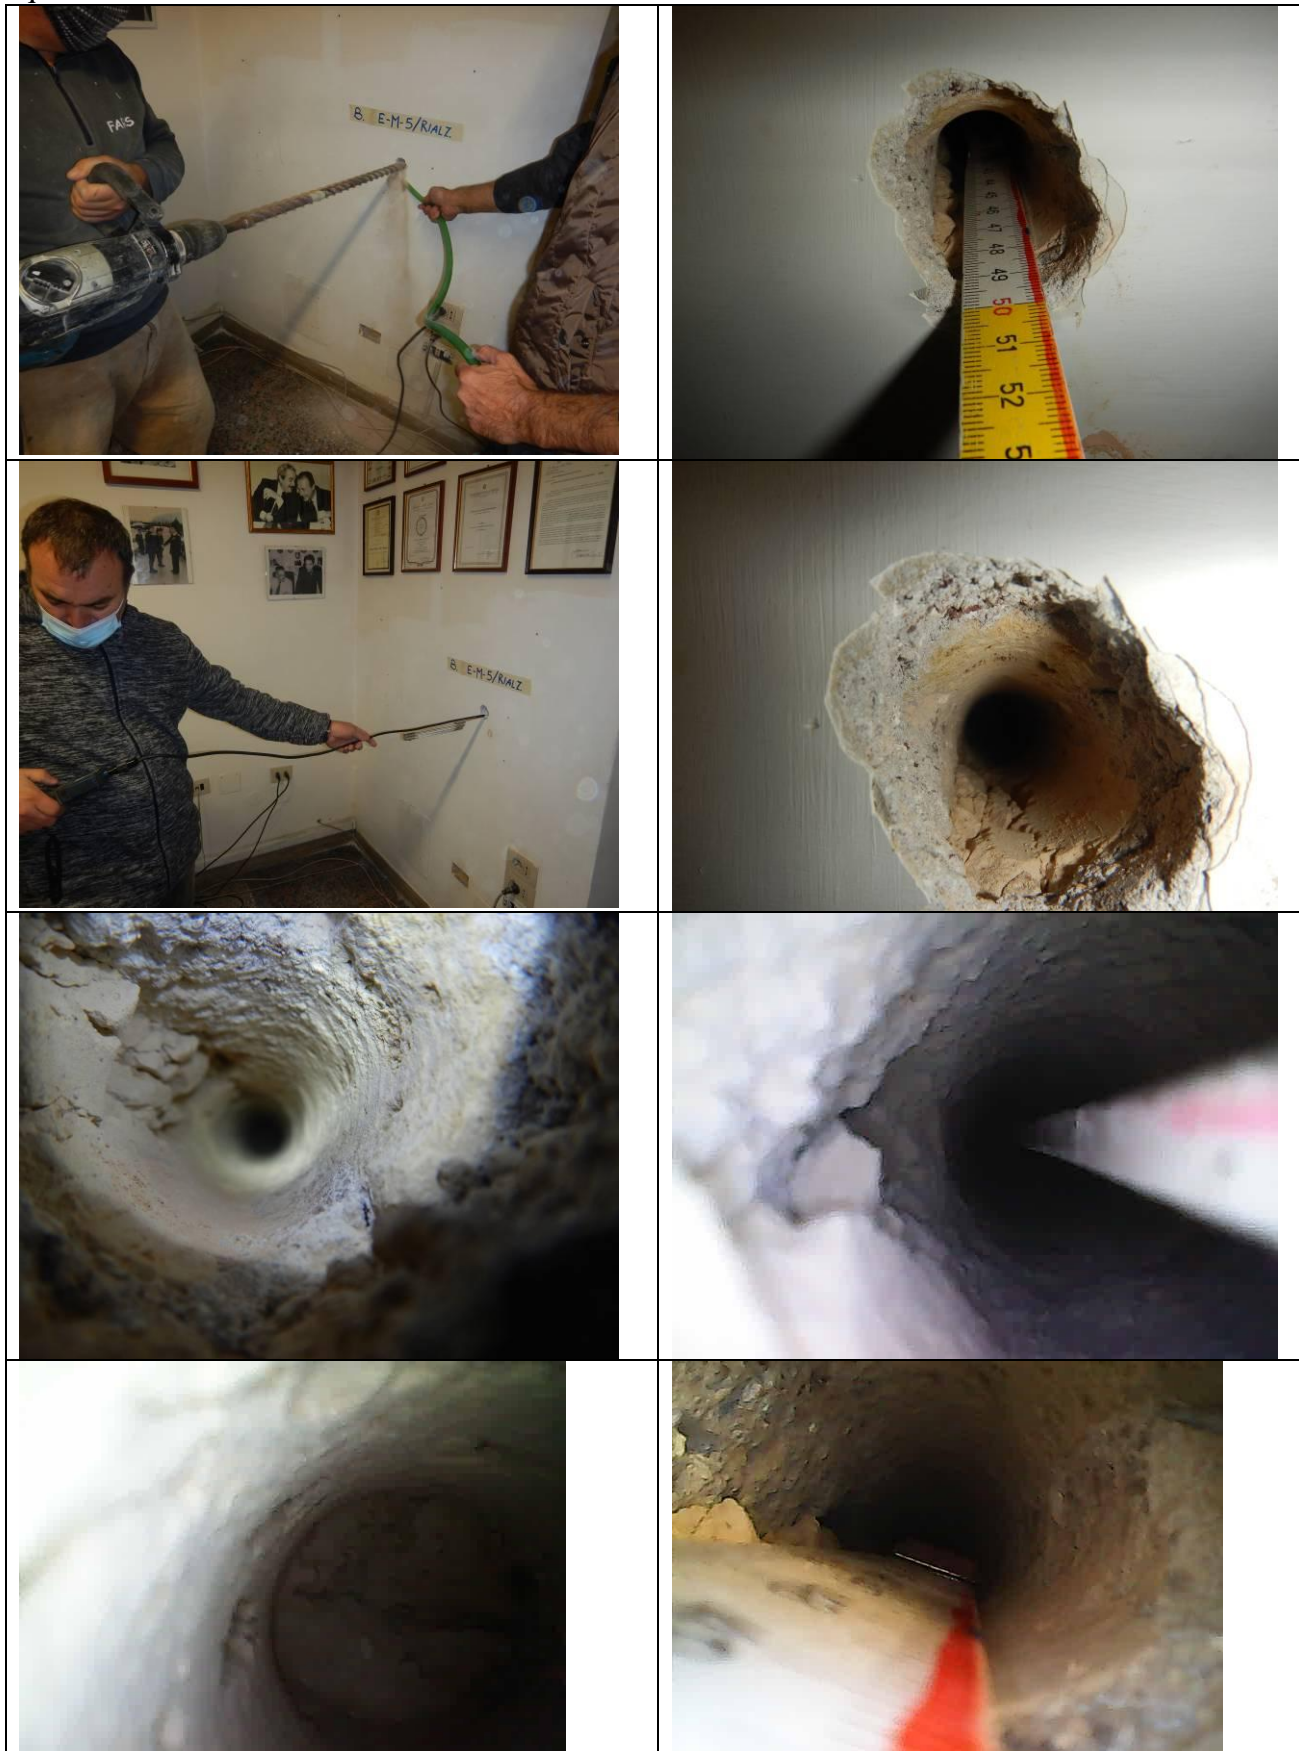
7.3.4. E-M-5/RIALZ

Il muro indagato è perimetrale del fabbricato. La muratura è in mattoni pieni. È stata individuata qualche vuoto.

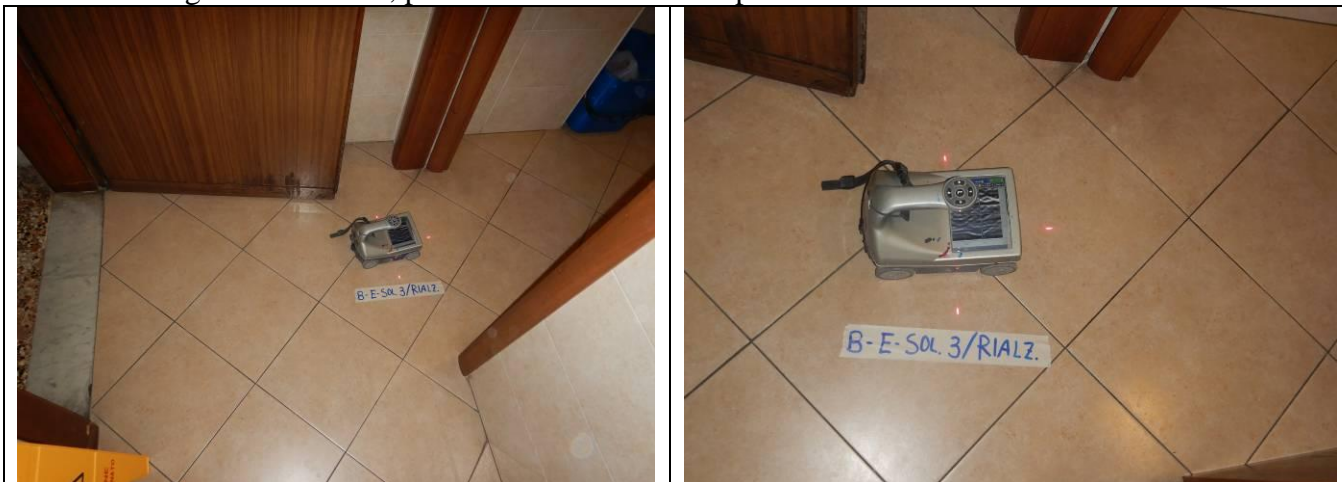
7.3.5. E-SOL-3/RIALZ

Il solaio indagato è una volta, probabilmente in mattoni pieni.

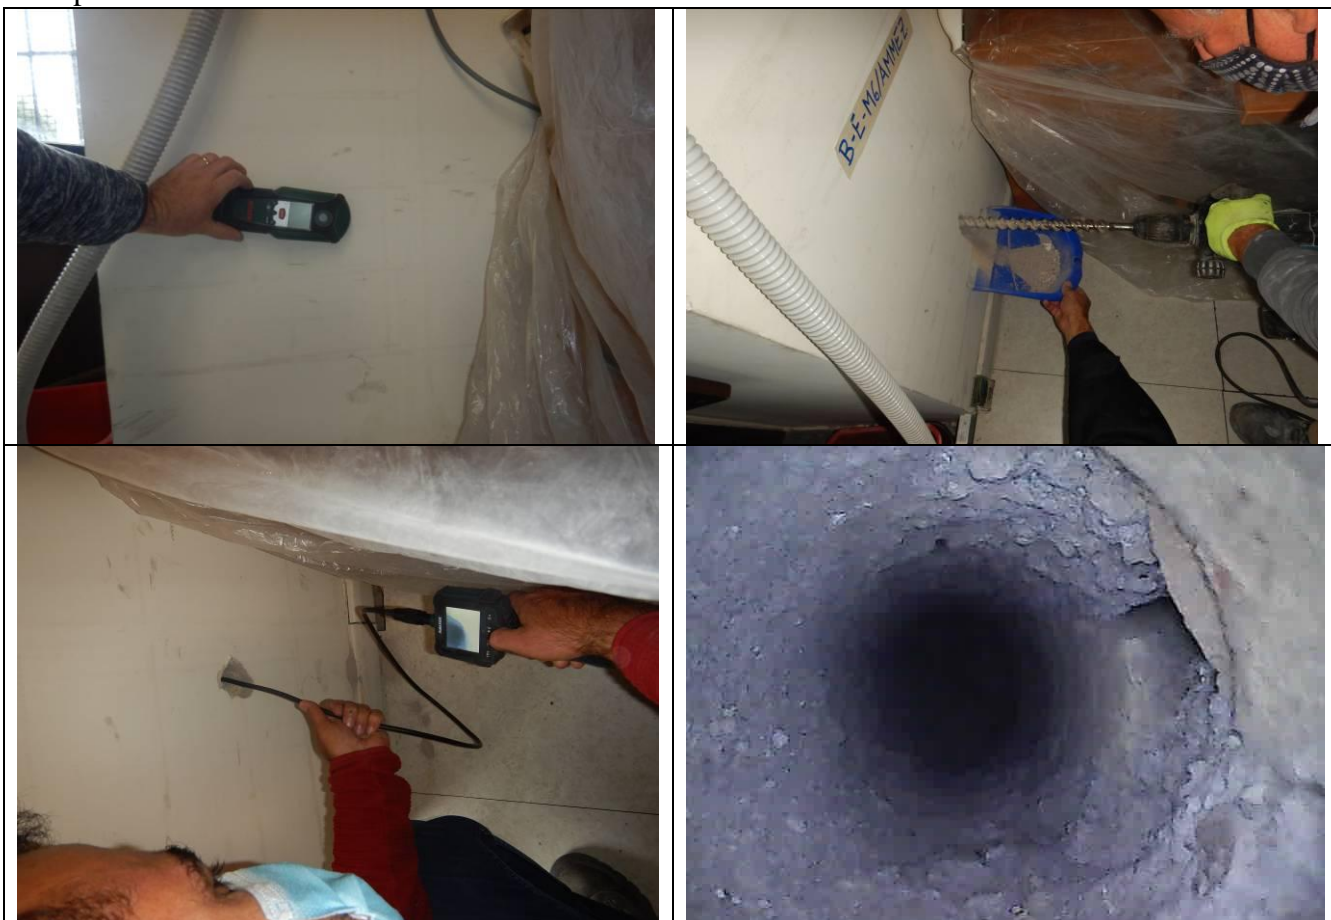
7.4.1. E-M-6/AMMEZ

Il muro indagato è un maschio murario perimetrale. La muratura è in mattoni pieni ed è abbastanza compatta.

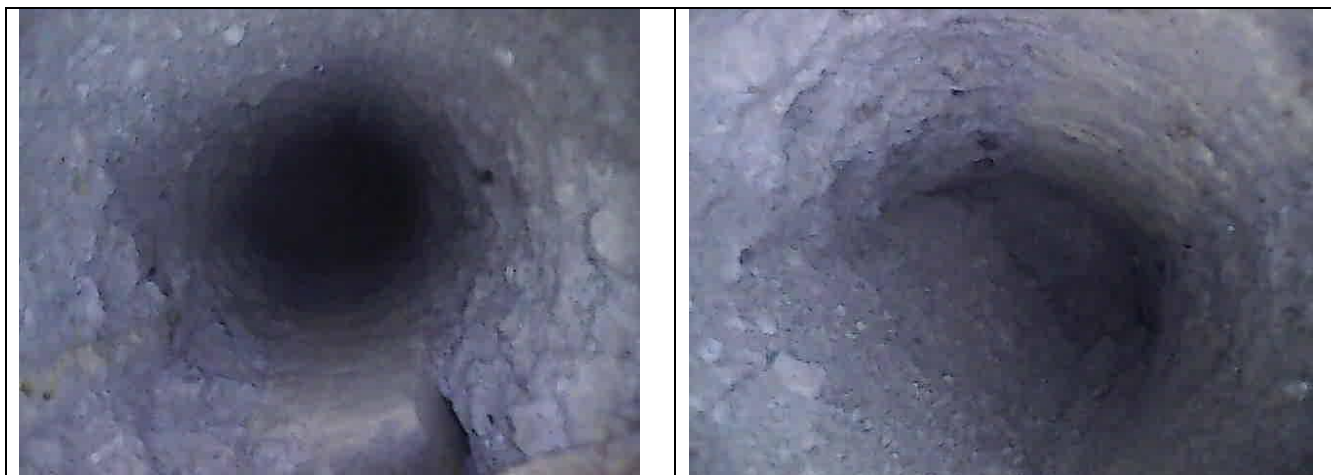
7.4.2. AM-SOL-2/AMMEZ

Il solaio è in putrelle e voltine in mattoni pieni. Dall'indagine effettuata scavando nel retro trave annegato nella muratura e non riuscendo ad arrivare alla fine (del retro trave) si può affermare che l'ammorsatura è superiore a 15cm misurati.

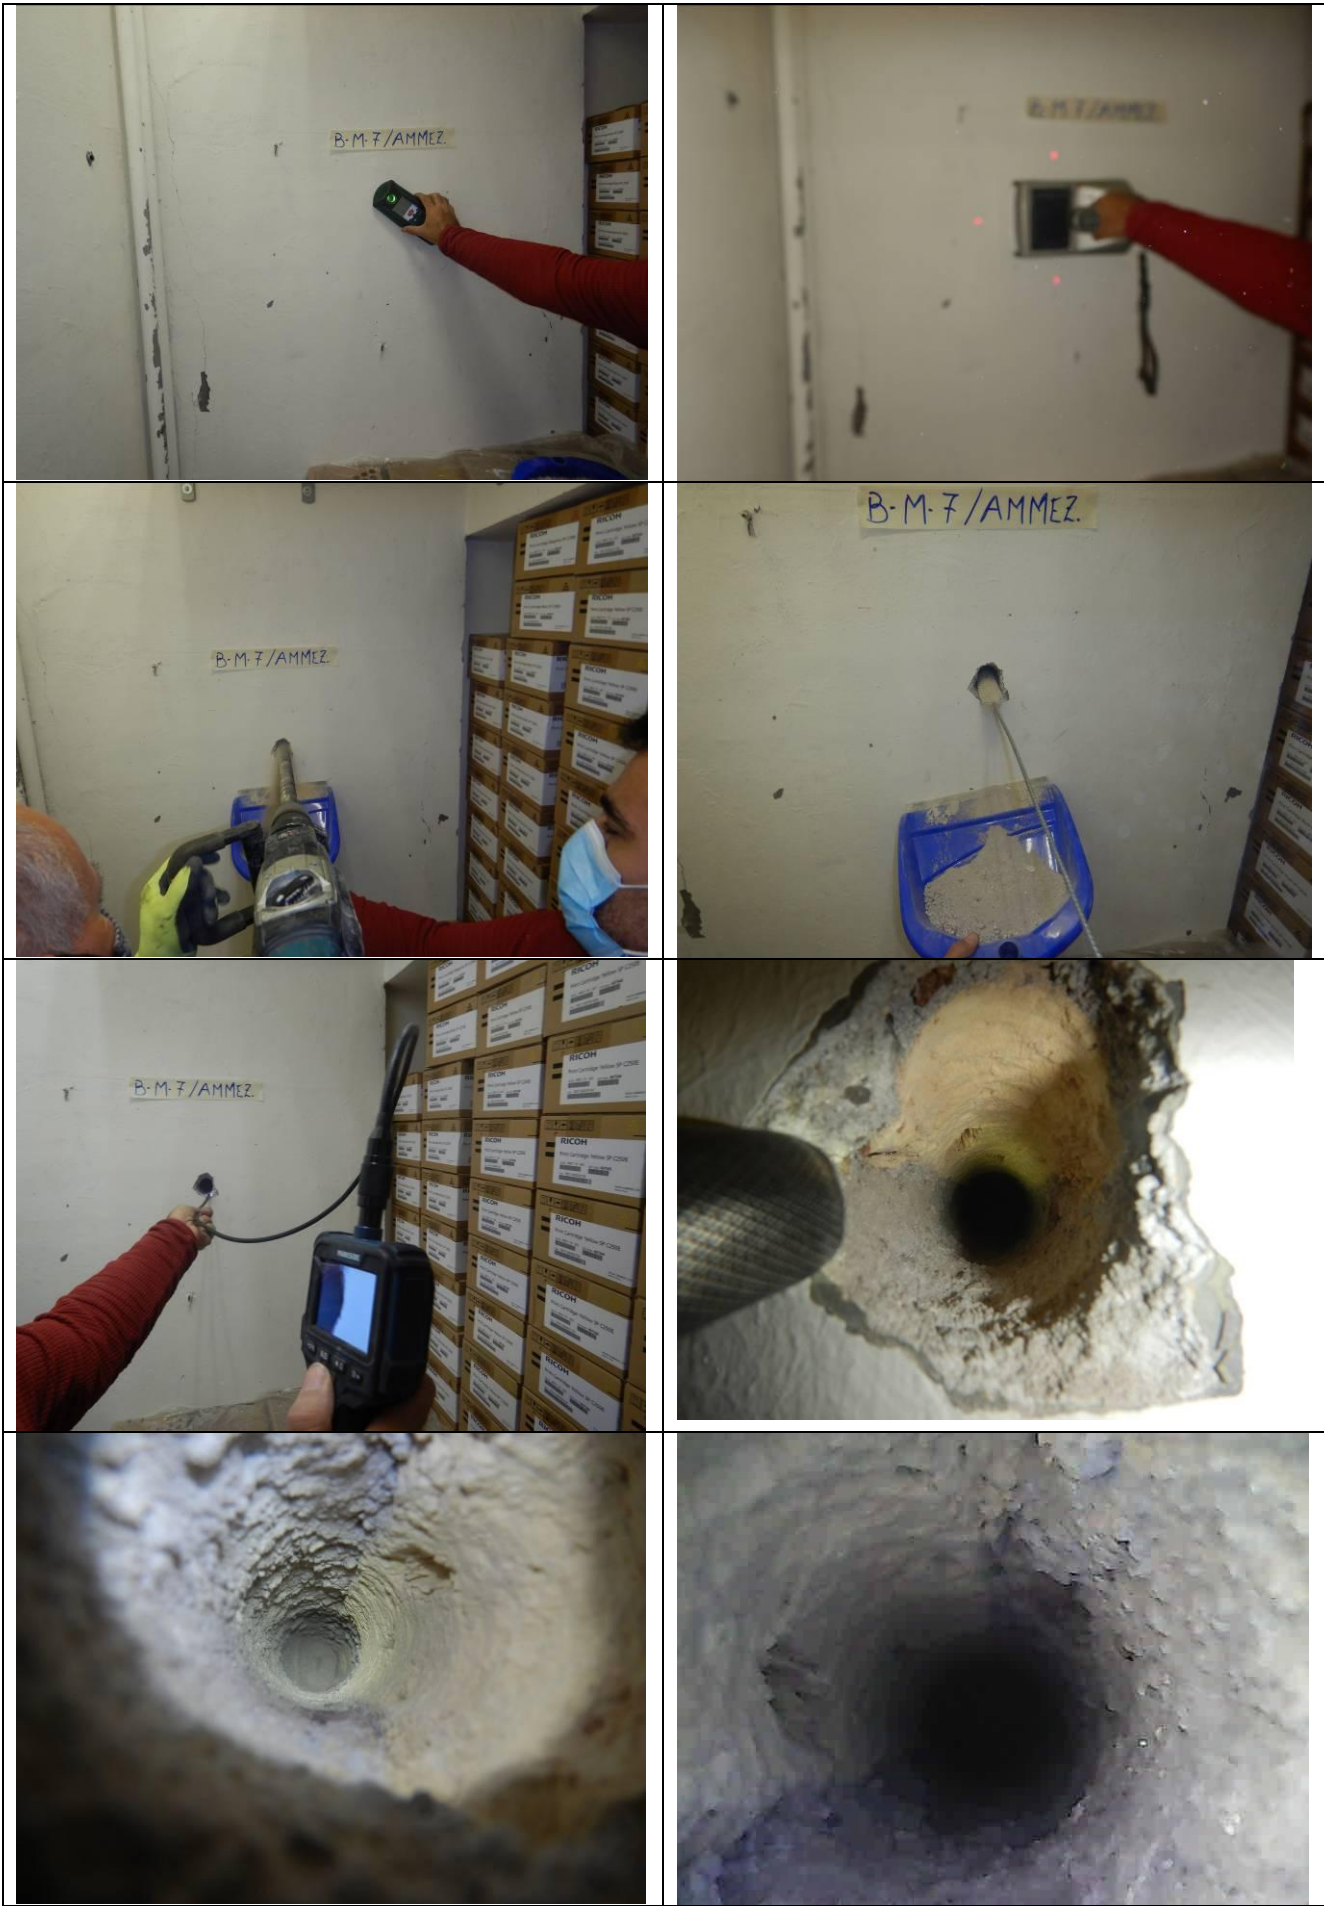
7.4.4. E-M-7/AMMEZ

La muratura è in mattoni pieni e malta si presenta compatta.

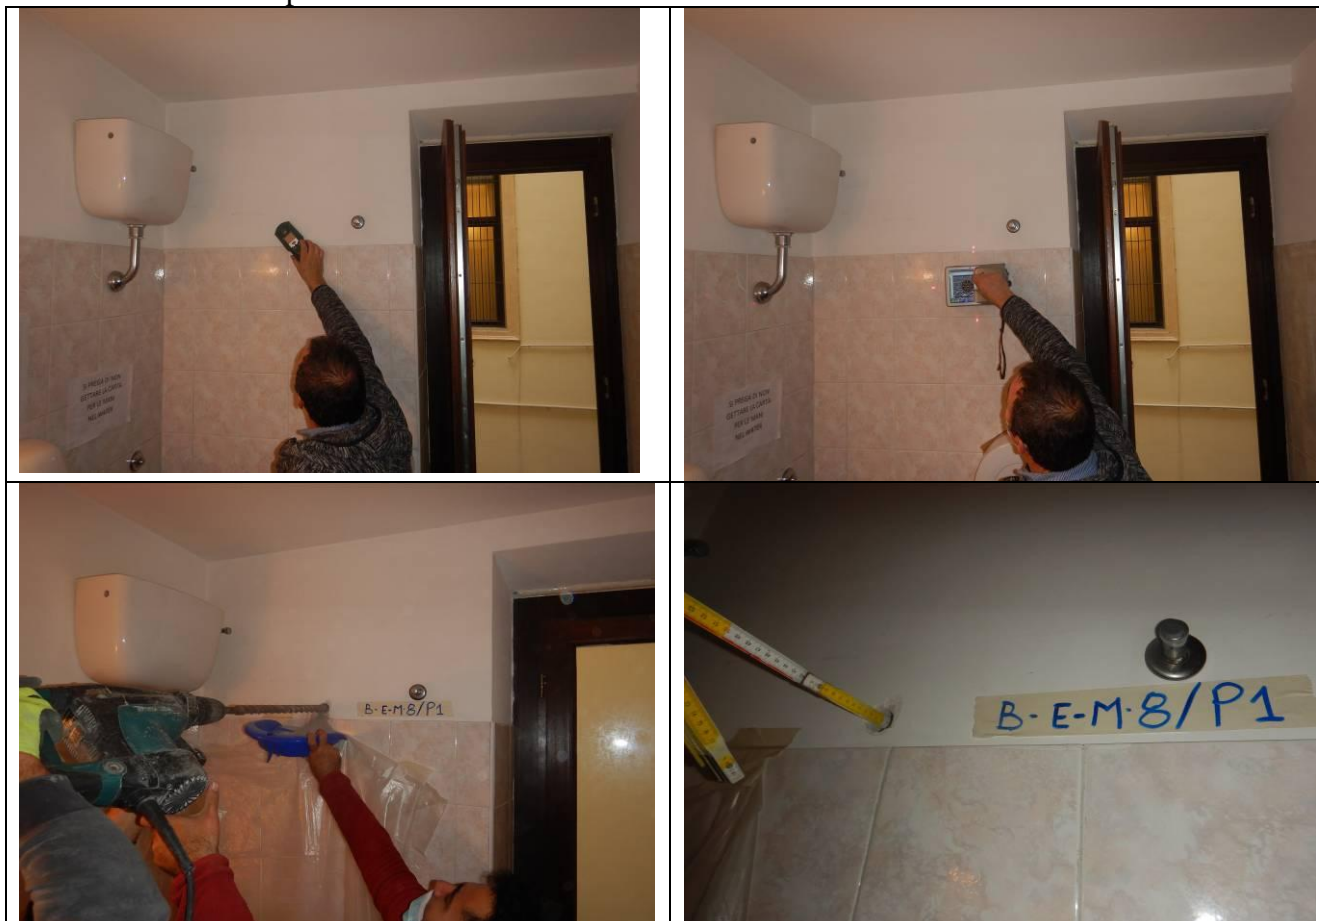
7.5.1. E-M-8/P1

Muratura in mattoni pieni e malta.

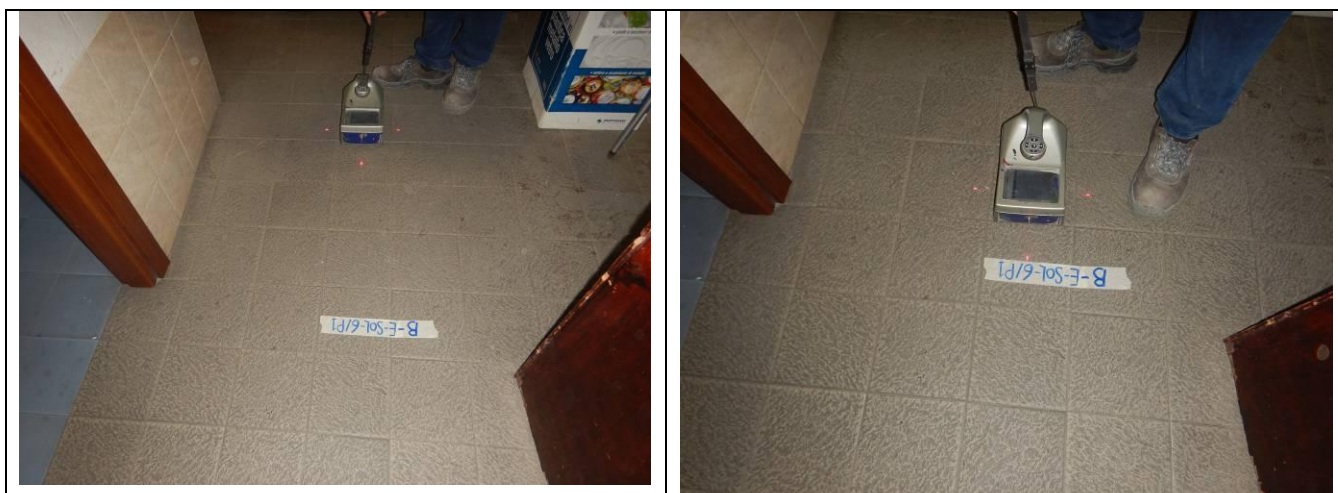
7.5.2. E-SOL-6/P1

L'indagine ha rilevato la presenza di una volta.

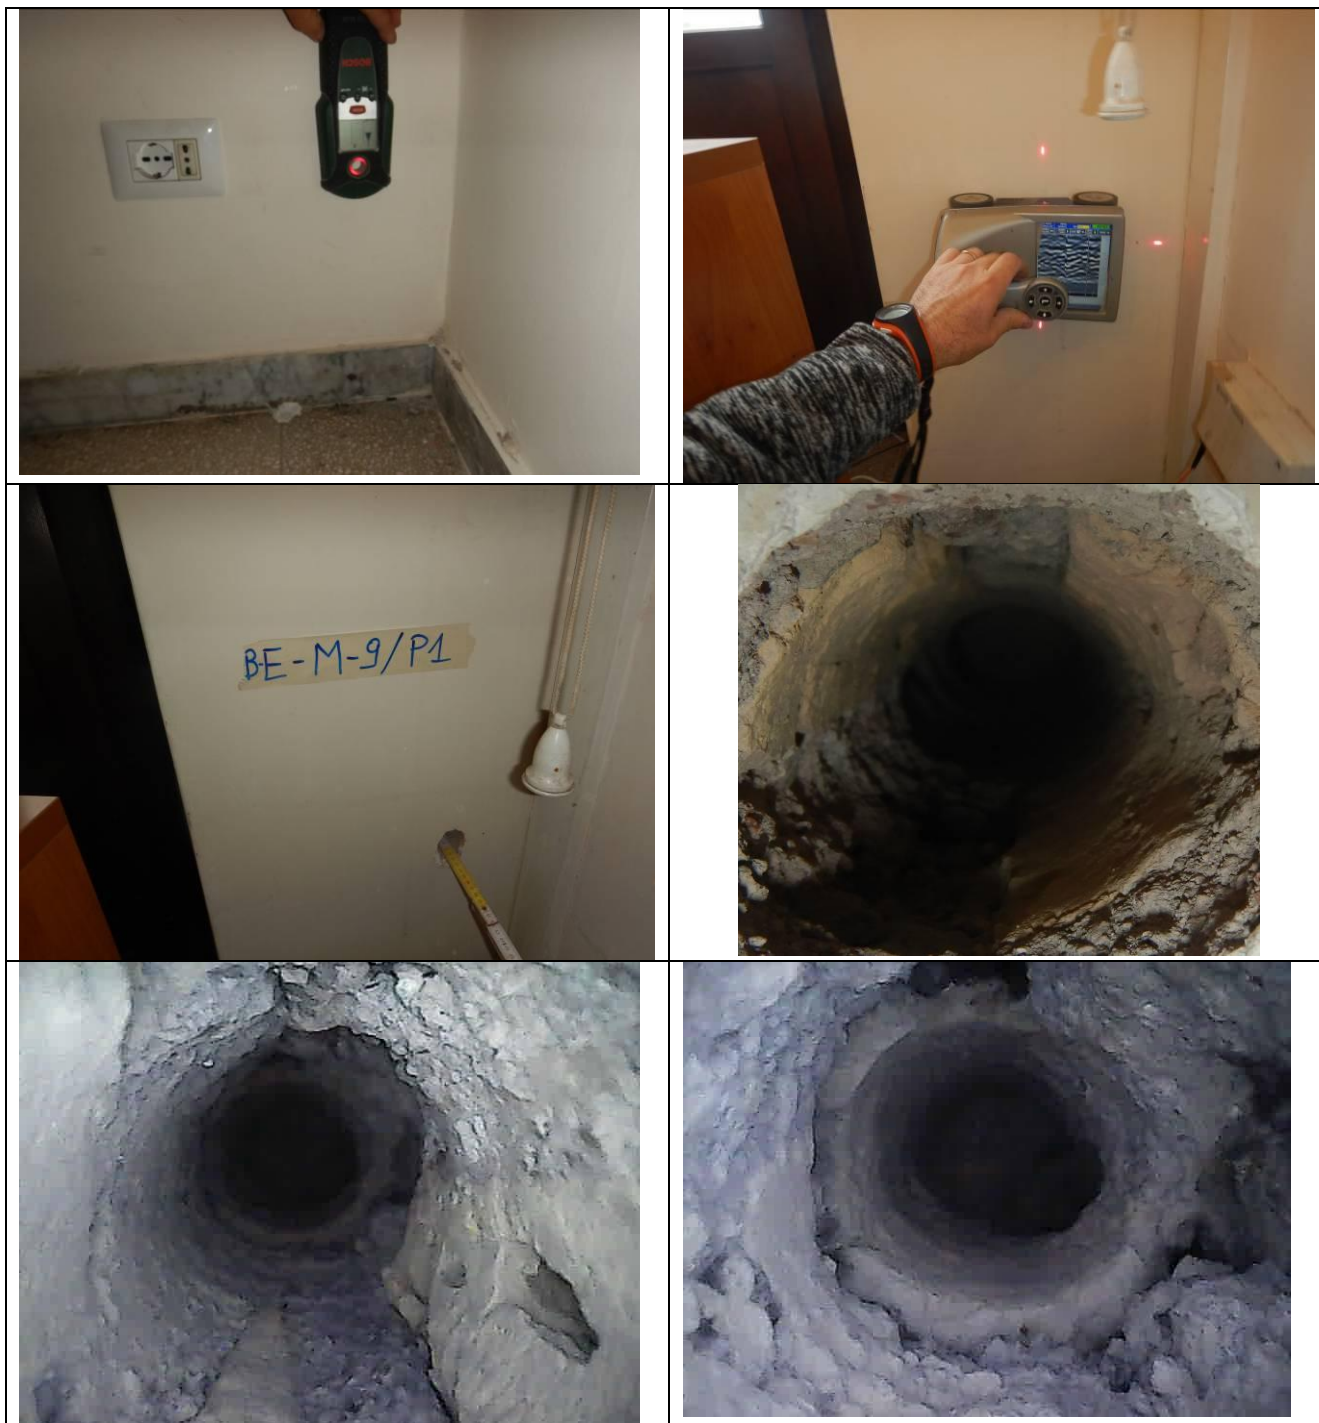
7.5.3. E-M-9/P1

Muratura in mattoni pieni. Rinvenuto qualche vuoto interno.

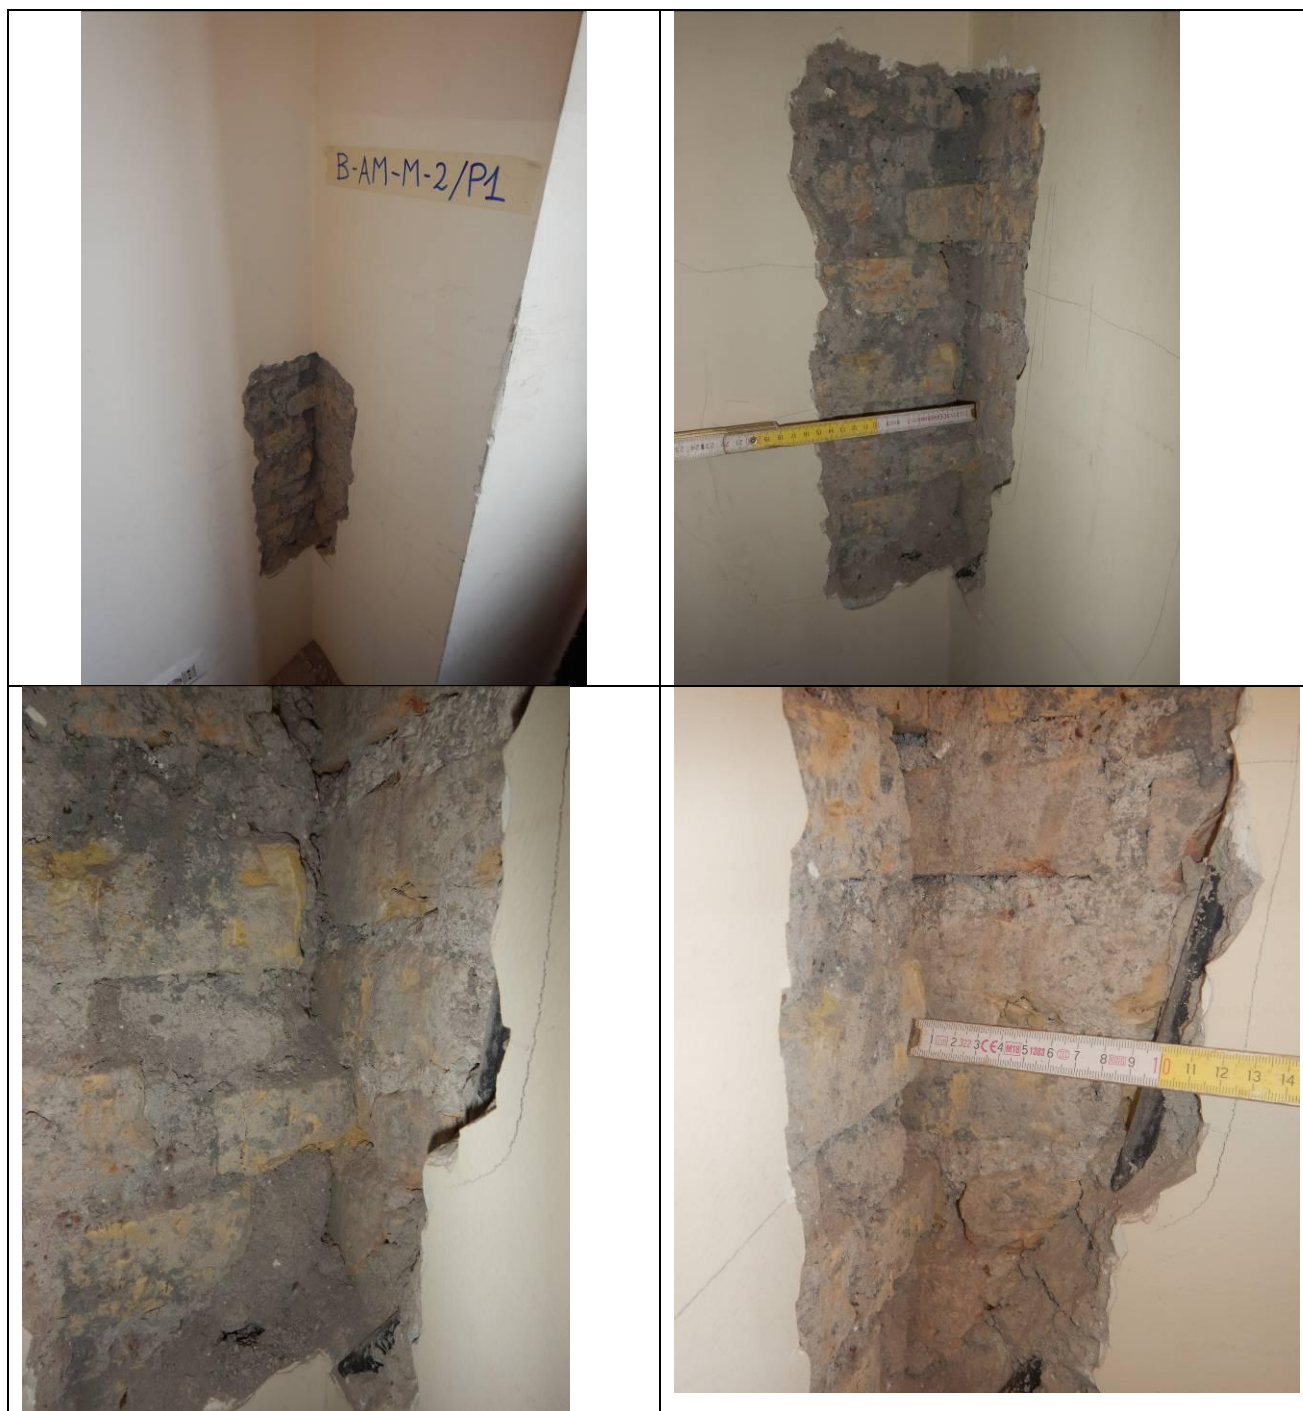
7.5.4. AM-M-2/P1

Dall'indagine la muratura risulta poco ammorsata un mattone ogni 4.

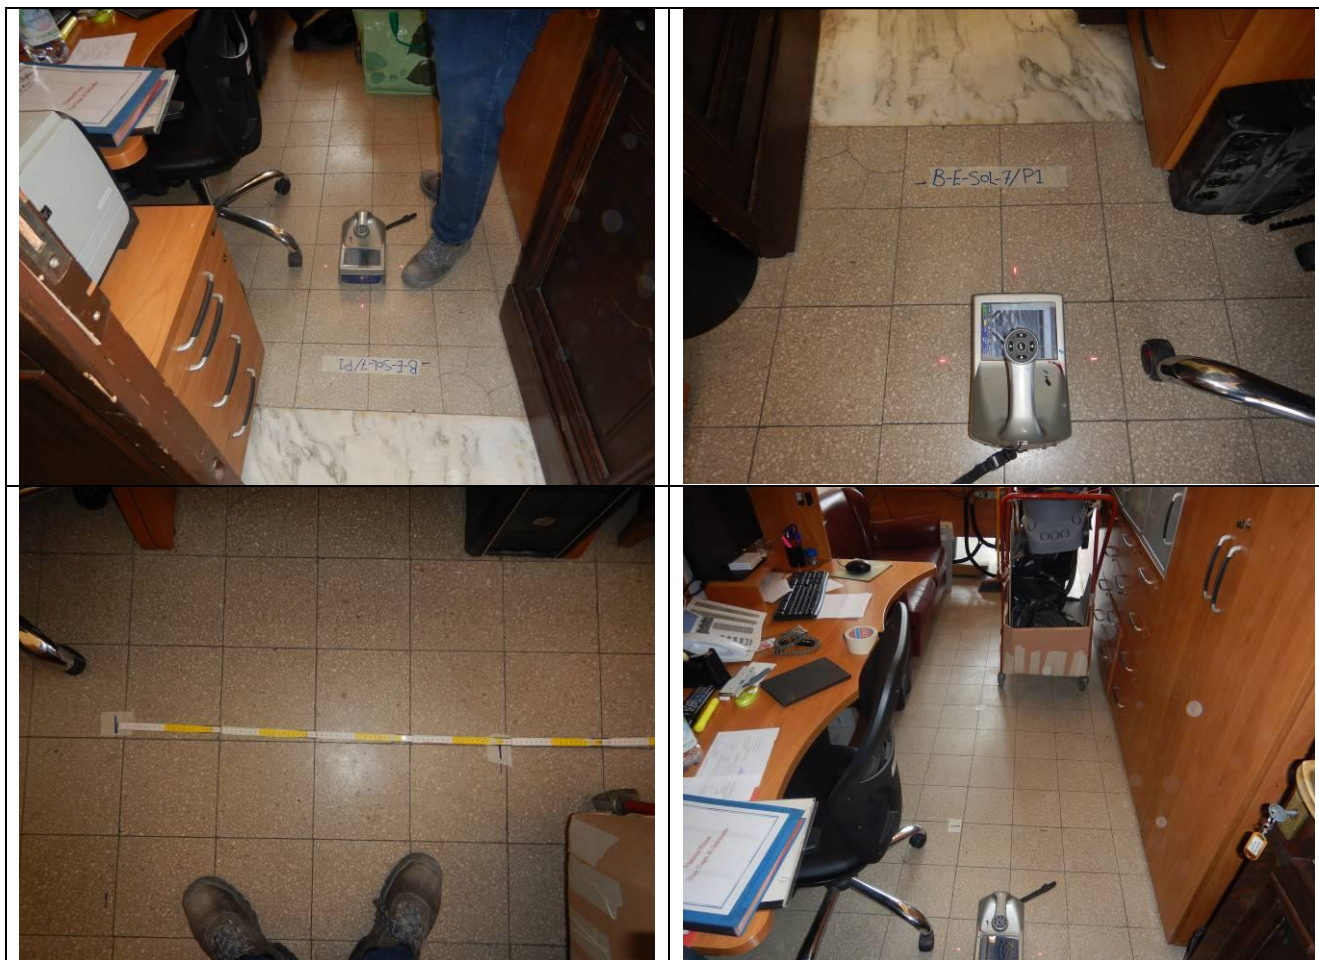
7.5.5. E-SOL-7/P1

Il solaio indagato è in putrelle e voltine in mattoni pieni.

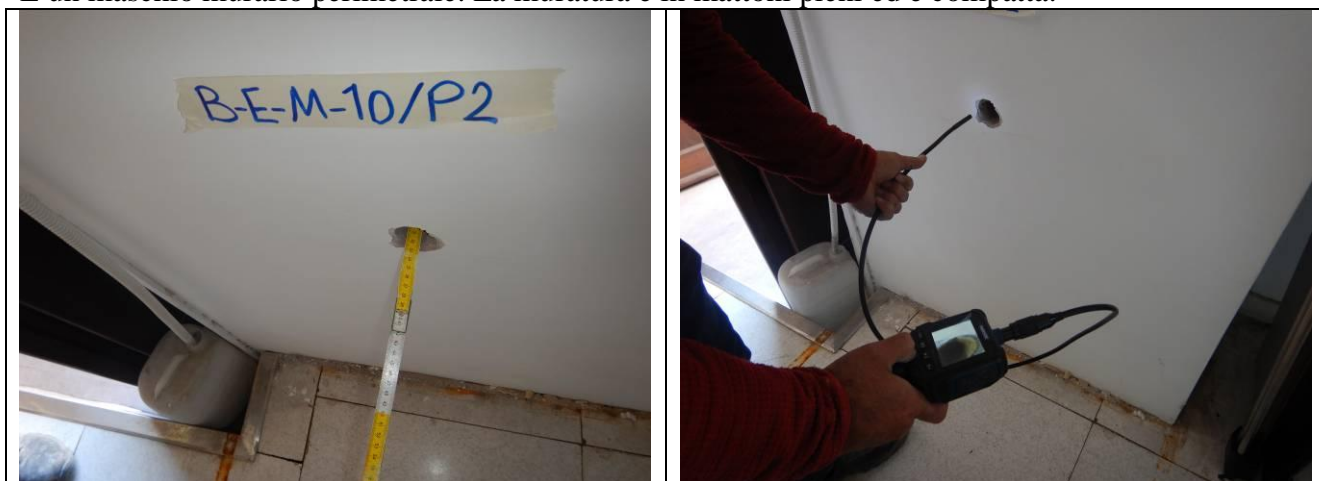
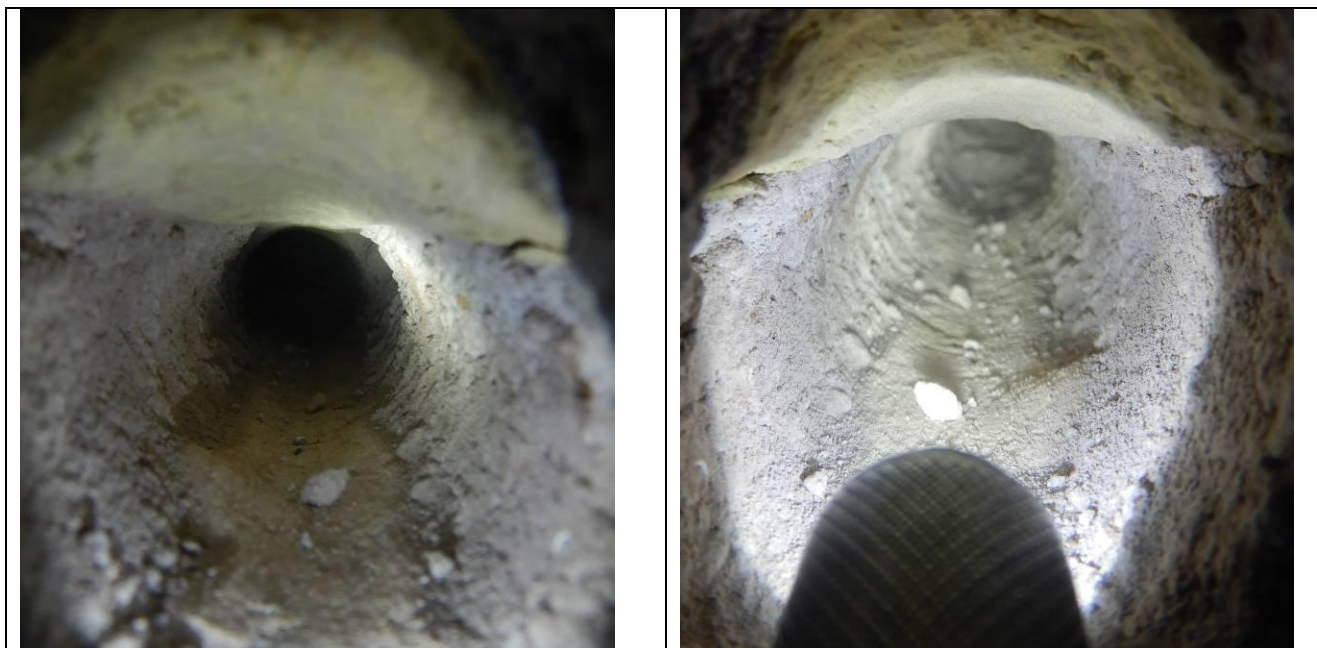
7.6.1. E-M-10/P2

È un maschio murario perimetrale. La muratura è in mattoni pieni ed è compatta.

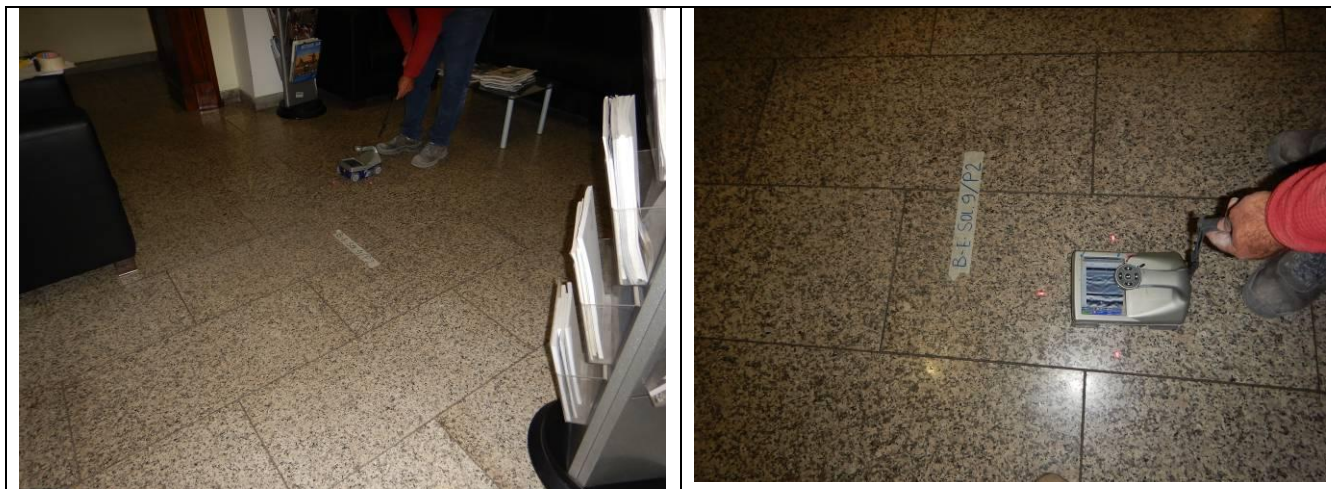
7.6.3. E-SOL-9/P2

Dall'indagine è emerso che il solaio è costituito da una volta. Molto probabilmente la volta è costituita in mattoni pieni disposti a foglio.

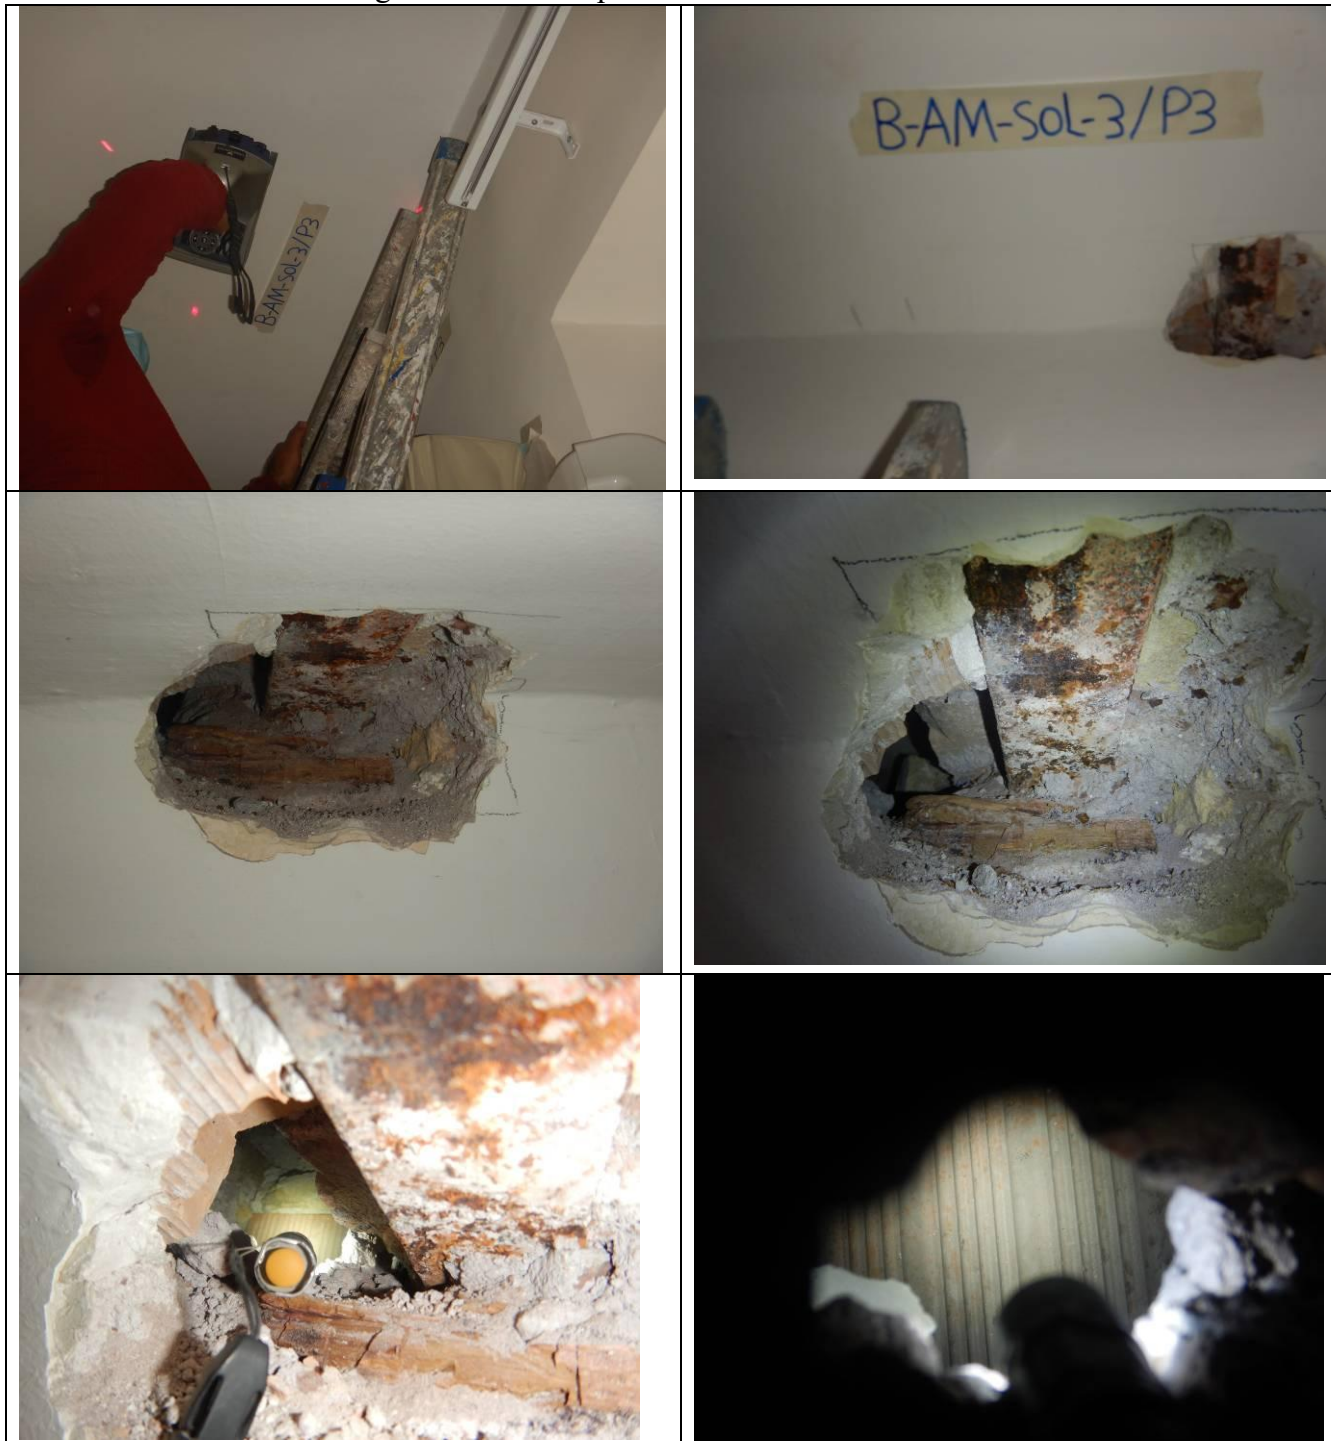
7.7.3. AM-SOL-3/P3

Dall'indagine condotta sul retro trave di un travetto è emerso che l'ammorsatura è superiore a 15cm. Inoltre è emersa una grossa cavità tamponata dall'esterno mediante foratini.

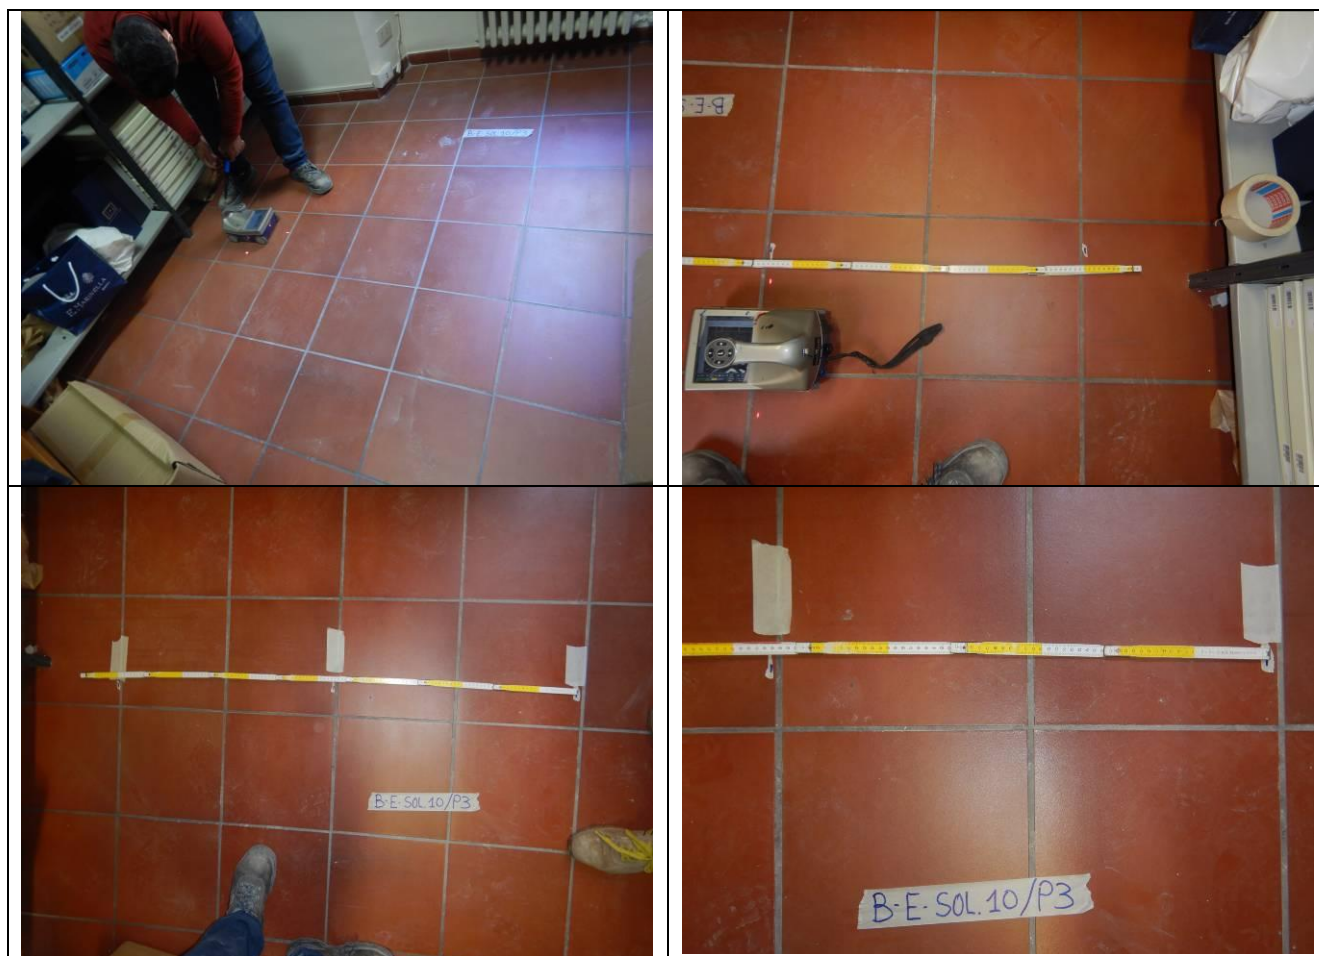
7.7.4. E-SOL-10/P3

Solaio in putrelle e voltine di mattoni pieni.

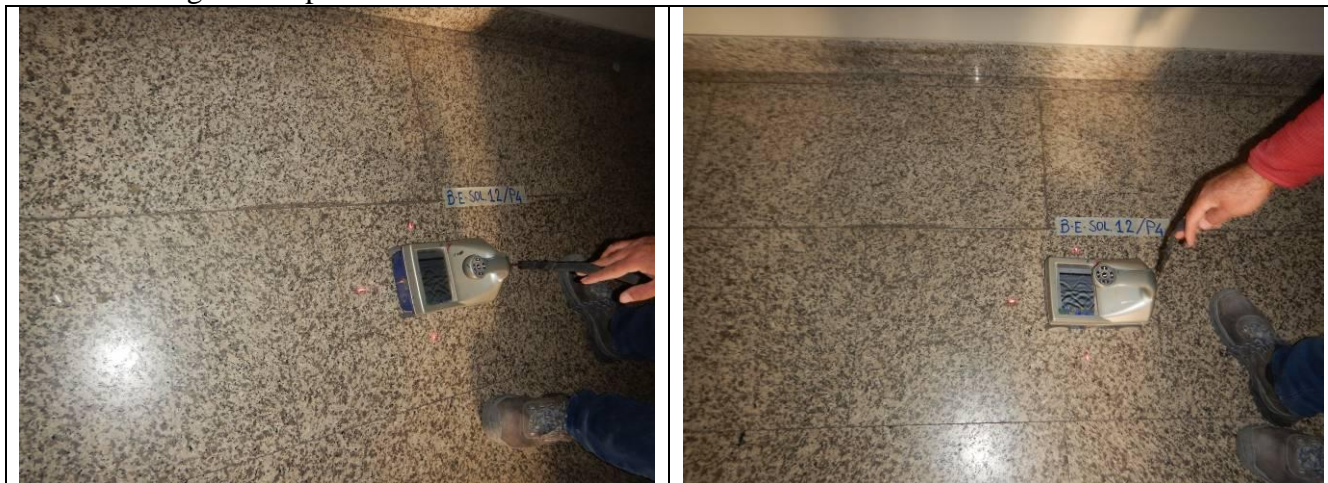
7.8.1. E-SOL-12/P4

Il solaio indagato è in putrelle voltine di mattoni.

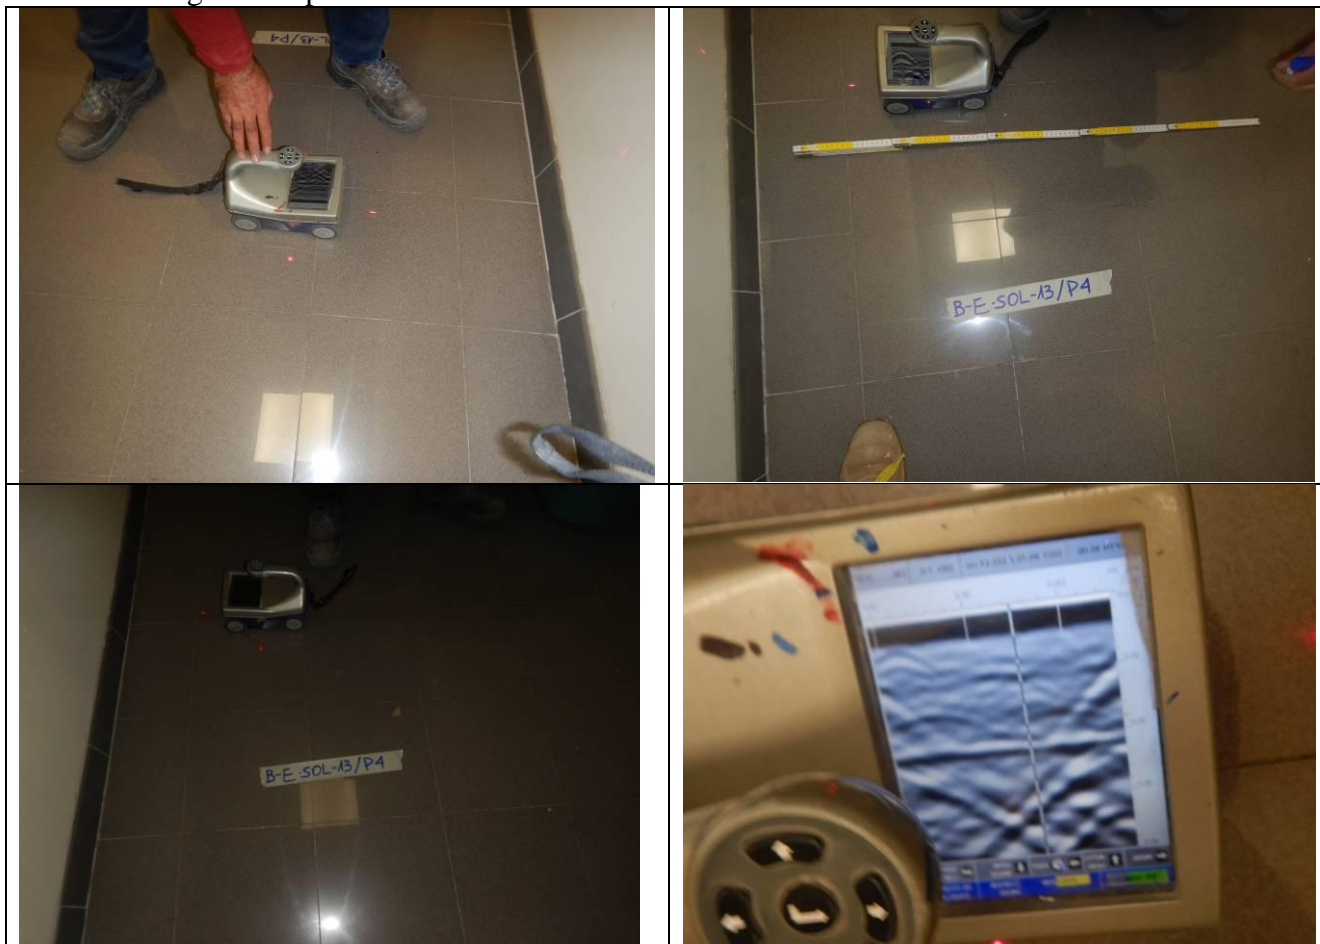
7.8.2. E-SOL-13/P4

Il solaio indagato è in putrelle voltine di mattoni.

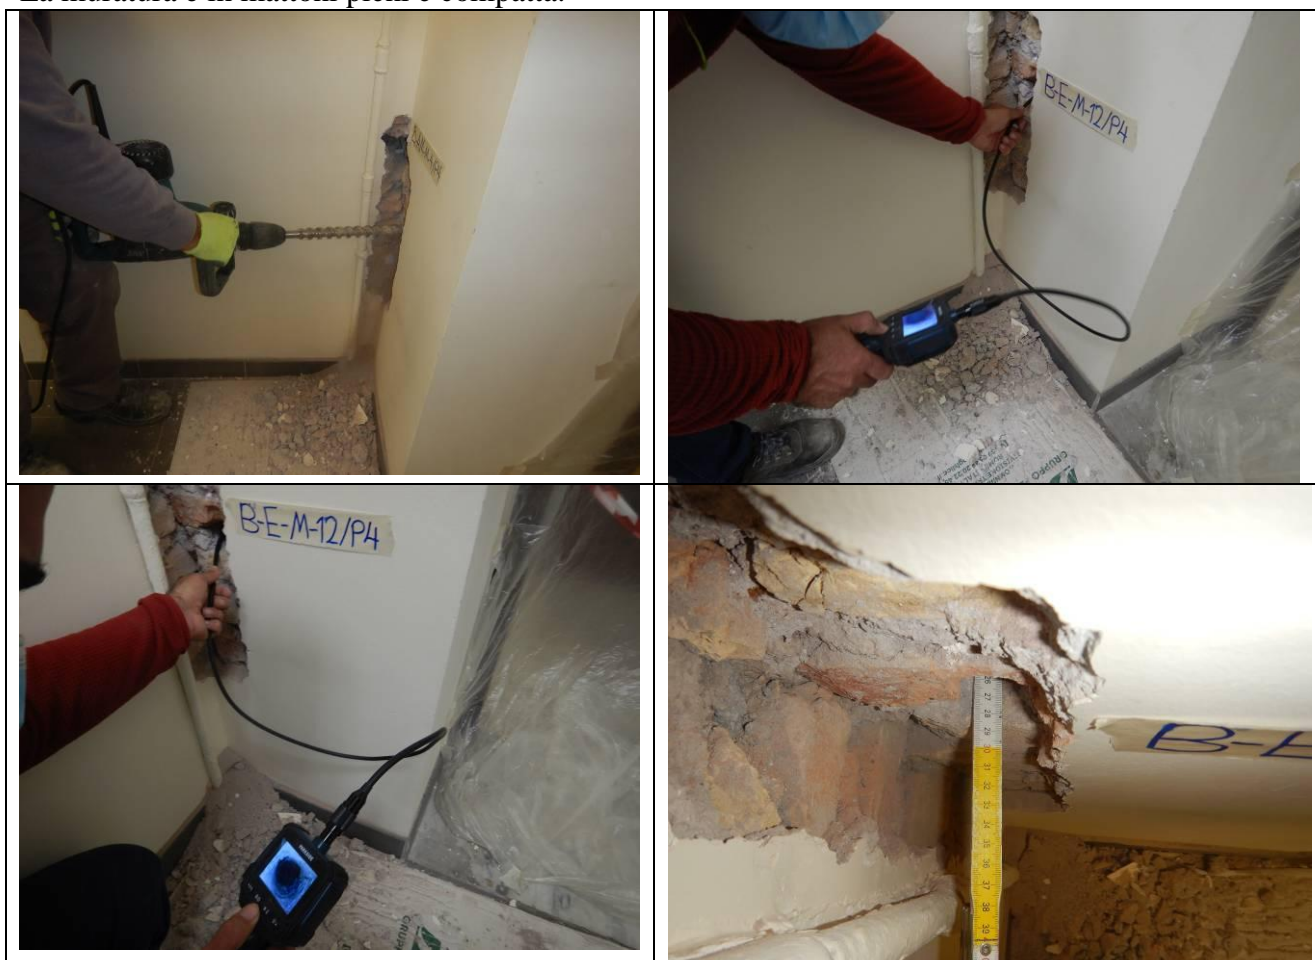
7.8.4. E-M-12/P4

La muratura è in mattoni pieni e compatta.
