SERVIZIO DI INGEGNERIA INERENTE LA VERIFICA DELLA VULNERABILITA'
SISMICA DEI FABBRICATI SEDE DEL GABINETTO DE MINISTRO
PALAZZO CAPRARA E BARACCHINI - ROMA

RELAZIONE SULLA CAMPAGNA
DI INDAGINE

PALAZZO CAPRARA via XX Settembre n.11 Roma

PALAZZO BARACCHINI via XX Settembre n.8 Roma

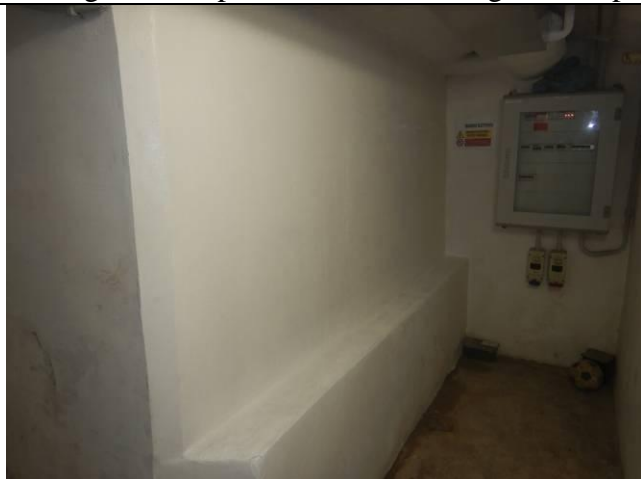
MART.1/INTER

Tutti i saggi ed aperture eseguite sulle murature sono state risarcite e ripristinate con intonaco pronto, rasante e tinteggiatura.

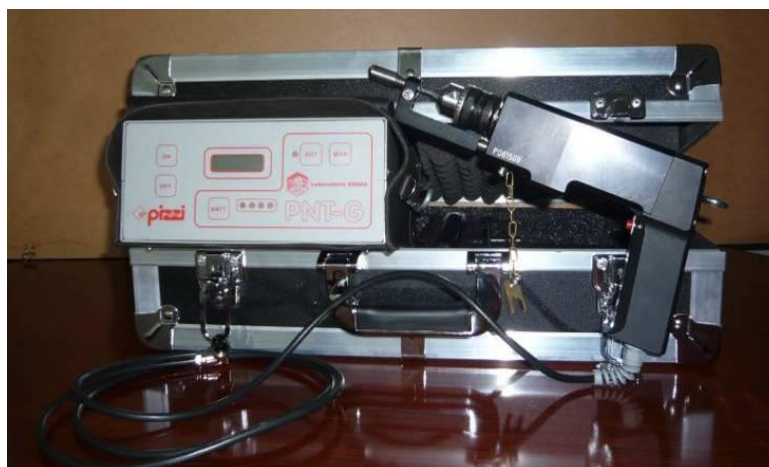
La strumentazione è composta da un trapano portatile opportunamente modificato, collegato ad una centralina elettronica e dotato di una punta da muro da 4mm in carburo di tungsteno.

Penetrometro PNT-G

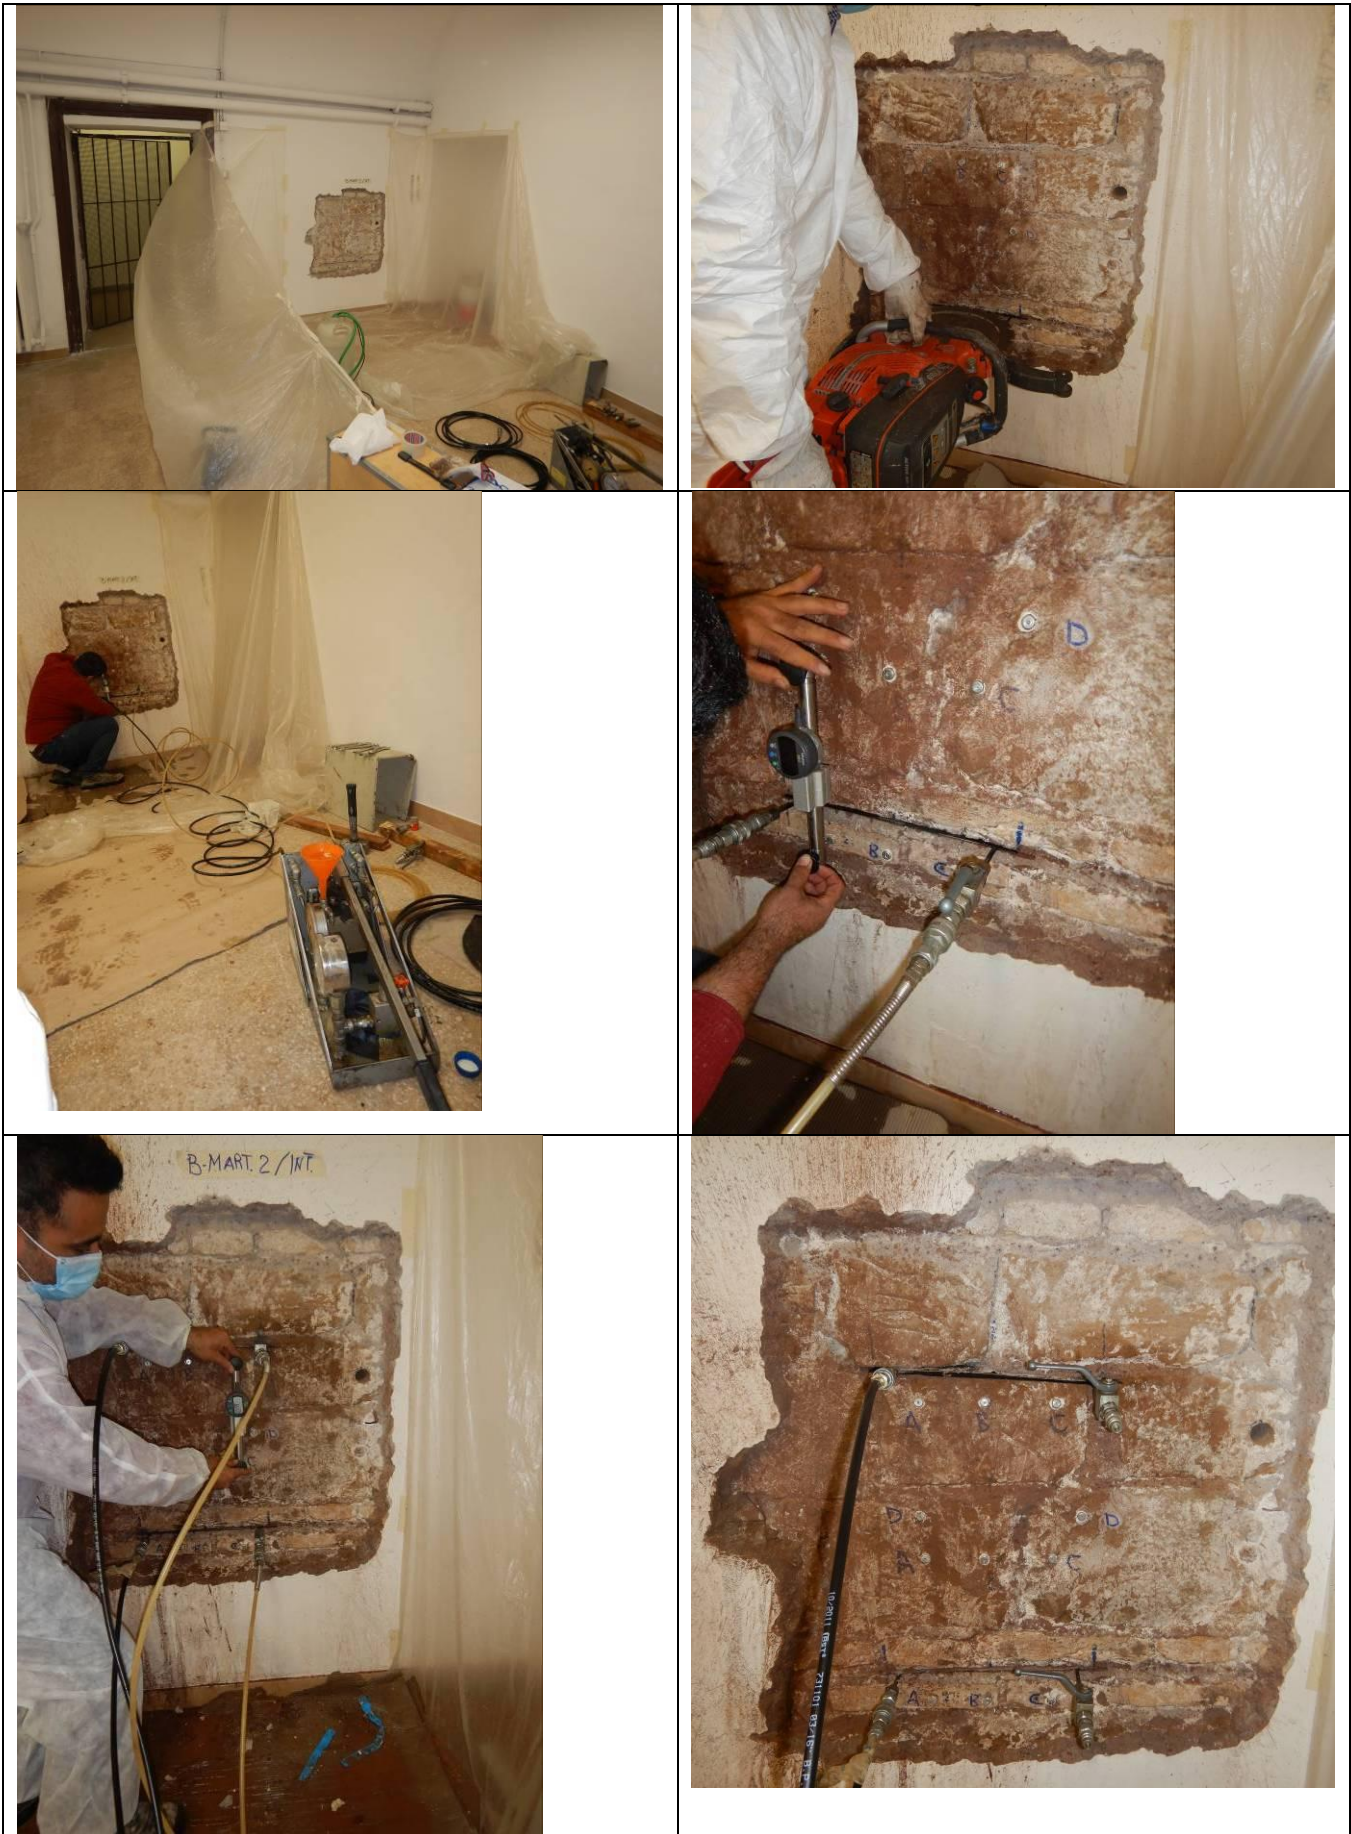
La tensione massima di rottura della muratura è circa 15-20MPa. Con modulo elastico medio di circa 900-1200MPa, coefficiente medio di Poisson circa $\nu=40-45$, modulo trasversale $G=250-500$ MPa.

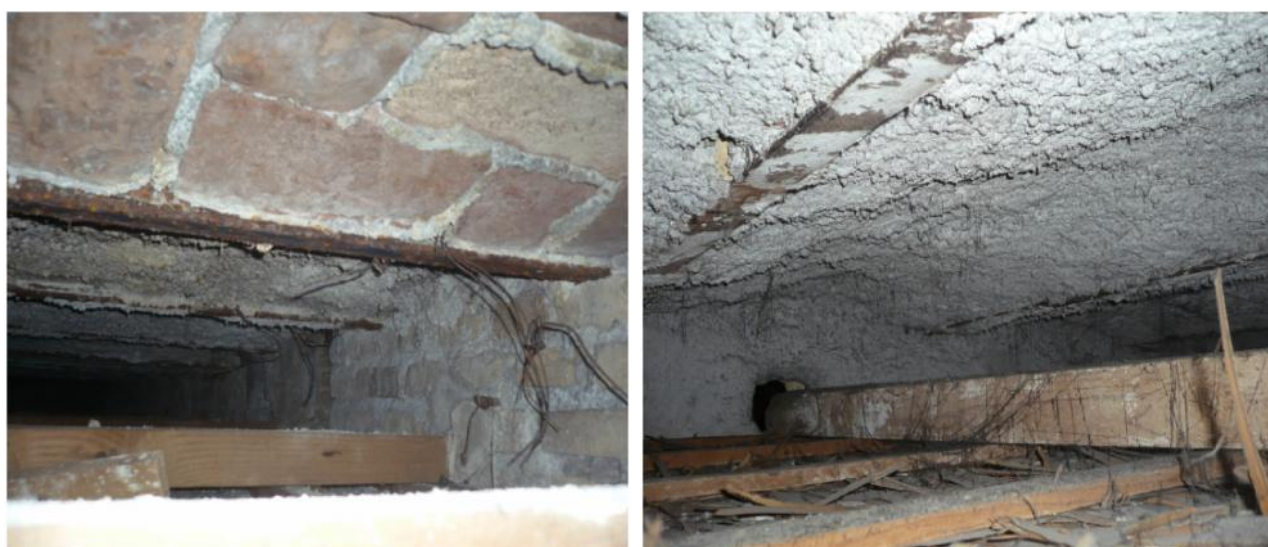
Tutti i solai sono del tipo a putrelle e voltine, realizzati con mattoni pieni disposti a foglio, legati con malta di calce. I profilati metallici sono in acciaio del tipo IPN, aventi sezione variabile tra 100 e 140.

Superiormente è presente un riempimento in calce incoerente di spessore variabile e pavimentazione in marmette 20x20 cm o marmettoni 40x40 cm. Solo per il solaio di copertura, è presente il vecchio controsoffitto a camere a canne o rete e gesso.

figg. 2.1 e 2.2 - Vista generale tipologia di solaio e camera a canne (5° piano)

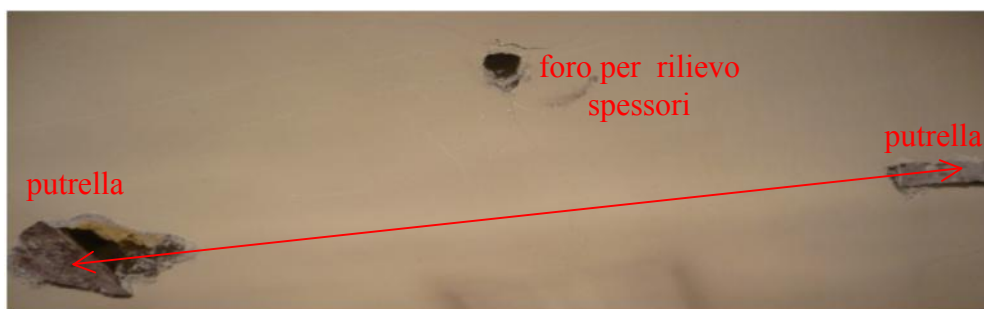
fig. 2.3 - Tipologia di saggio a soffitto

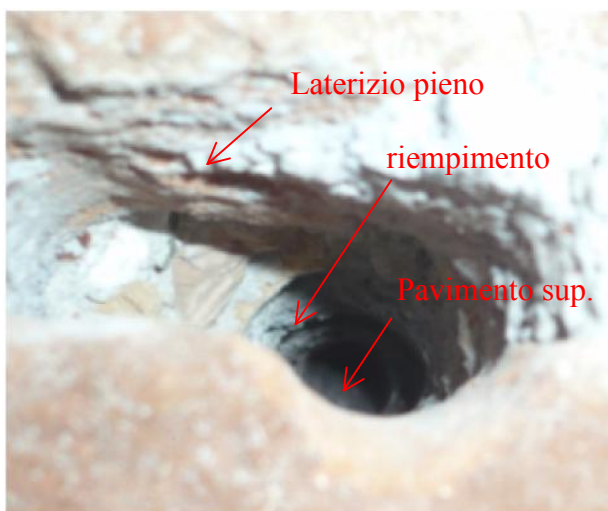
fig. 2.5 - Foro per rilievo stratigrafia

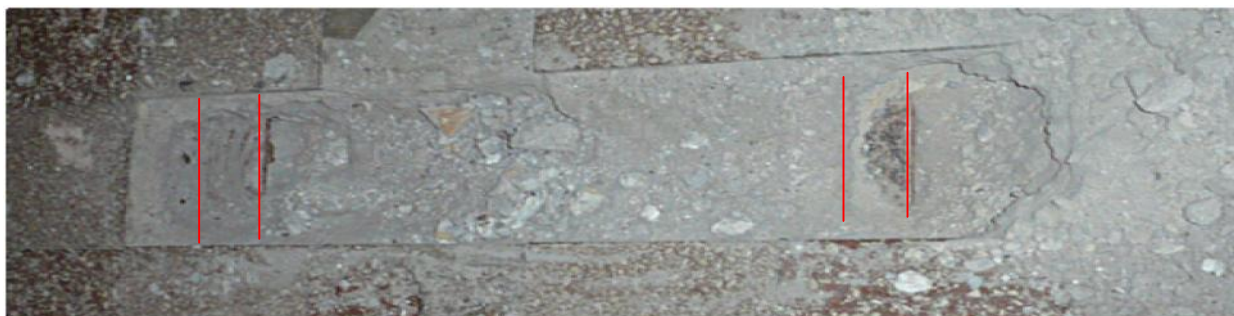
fig. 2.6 - Saggio eseguito a pavimento

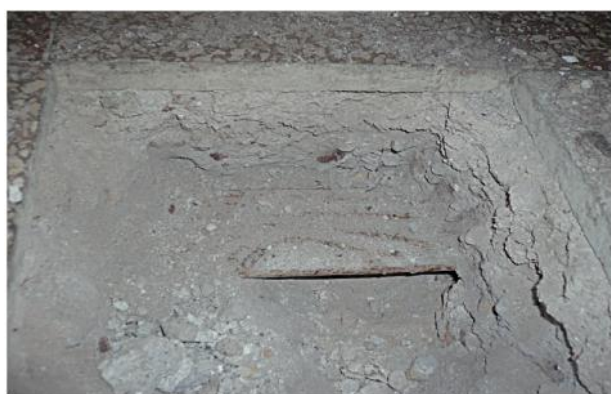
fig. 2.7 - Saggio eseguito a pavimento – stratigrafia superiore

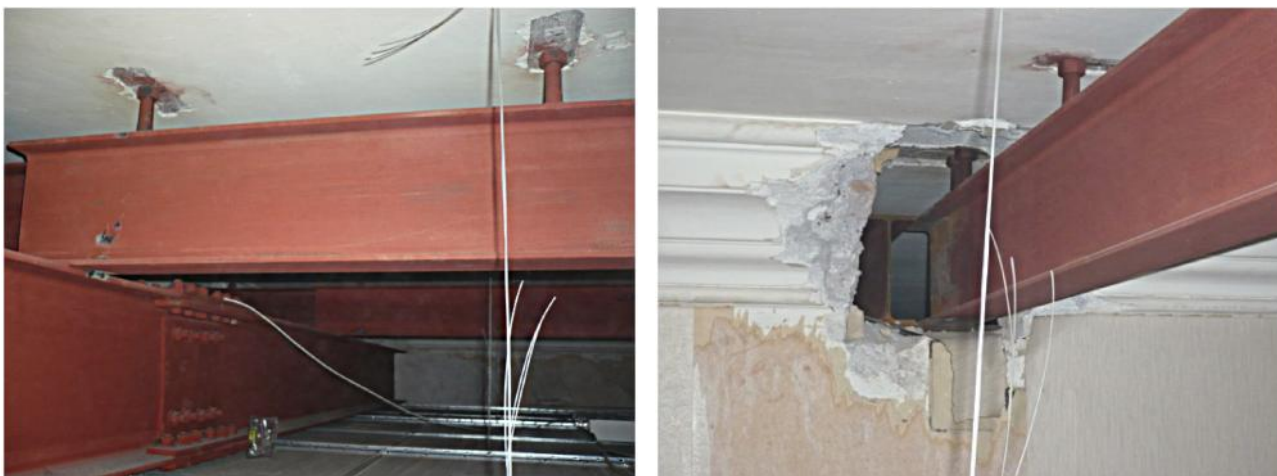
Relativamente al saggio E8, si rileva il consolidamento del solaio oggetto di indagine, eseguito con putrelle rompitratta, all'intradosso delle voltine, che ha presumibilmente interessato anche i solai attigui (si veda figura 9).

figg. 2.8 e 2. 9 - Consolidamento solaio saggio E8

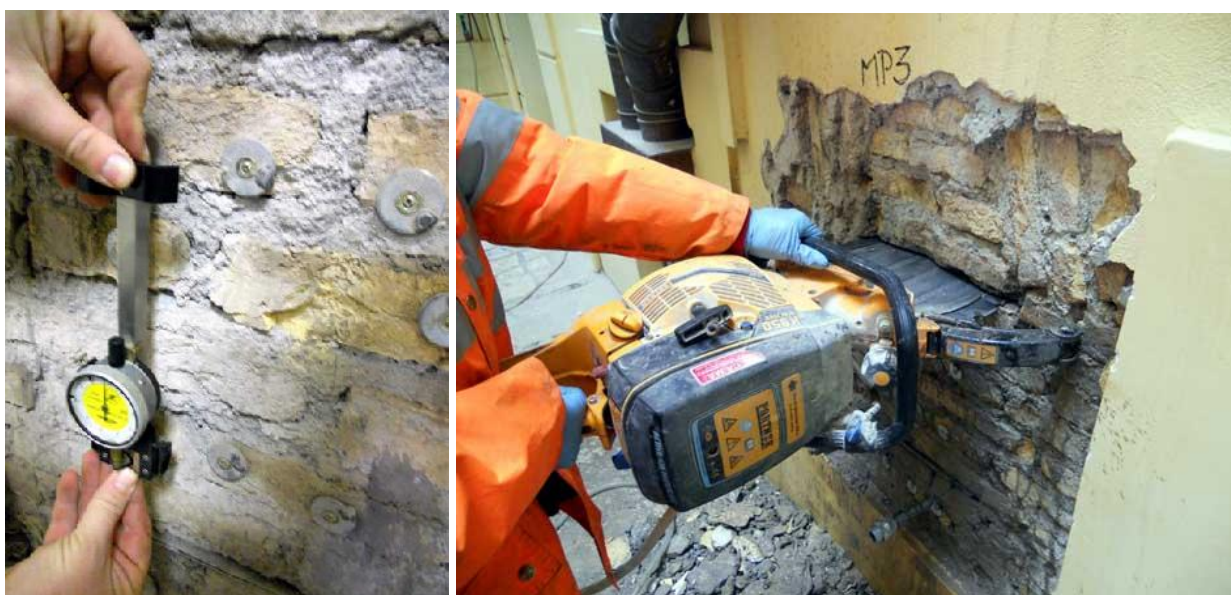
figg. 3.1 e 3.2 – Misura distanza originaria (prima del taglio) tra le basi e taglio per alloggiare il martinetto

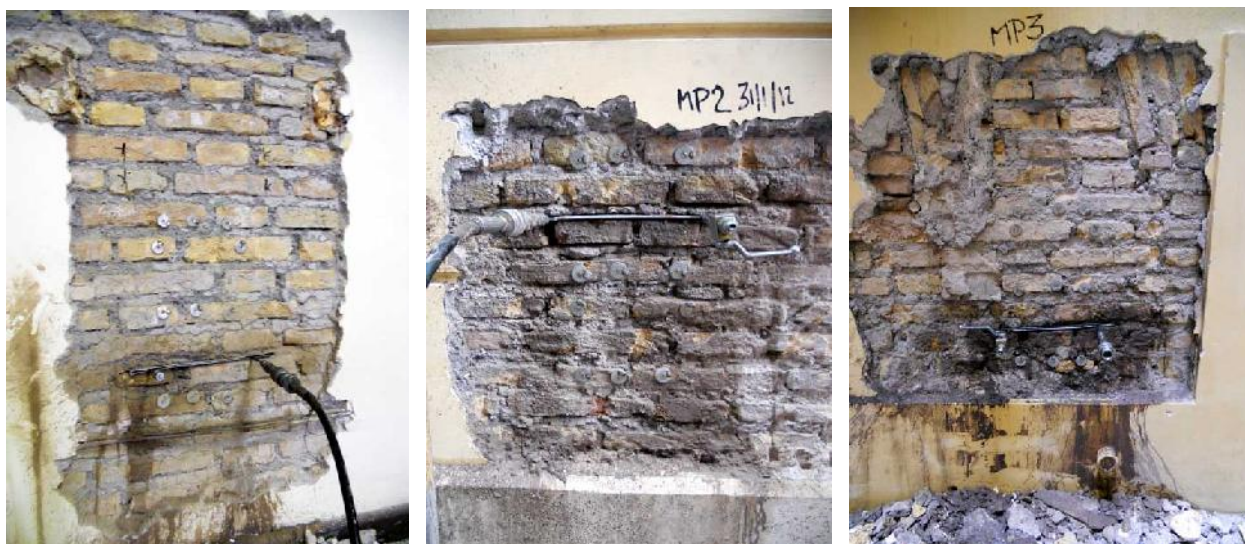
figg. 3.3, 3.4 e 3.5 - Prove con martinetto singolo MP1, MP2 e MP3

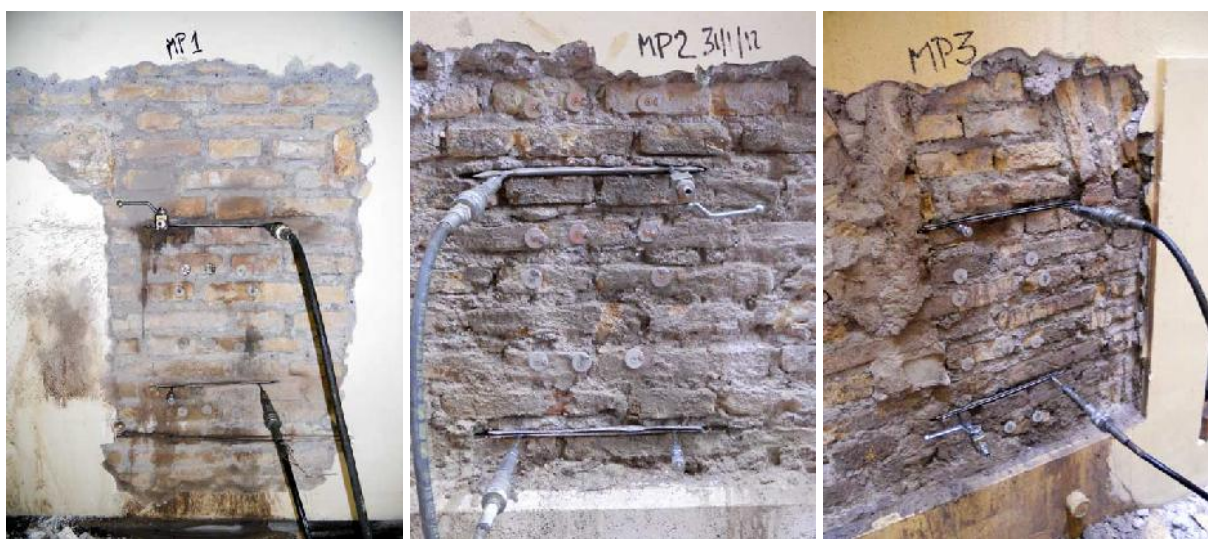
figg. 3.6, 3.7 e 3.8 – Prove con martinetto doppio MP1, MP2 e MP3

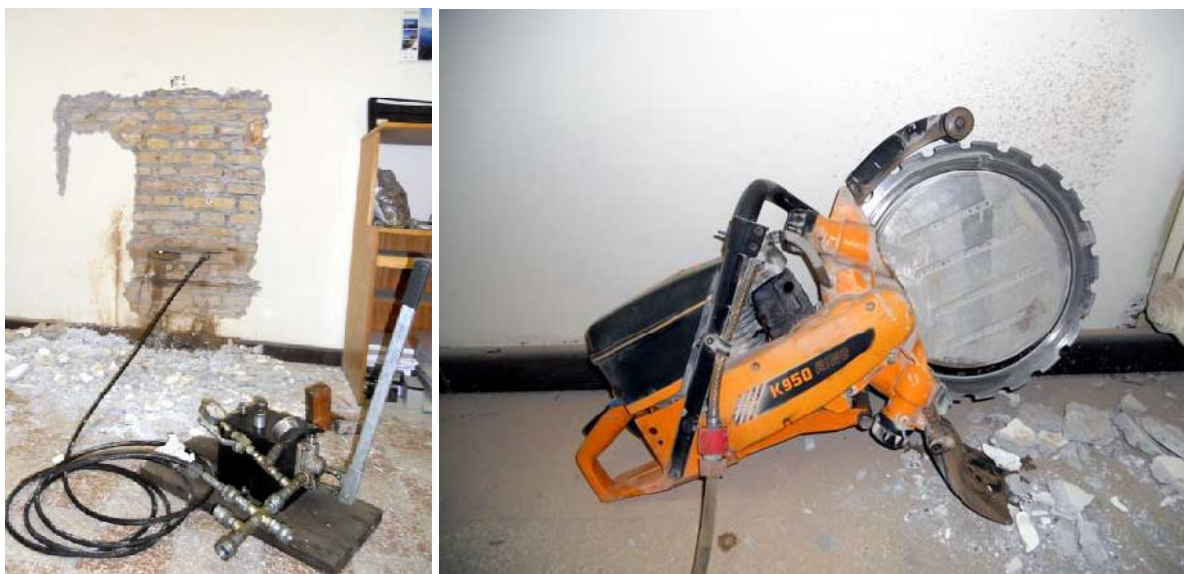
figg. 3.10 e 3.11- Pompa con manometro e sega circolare

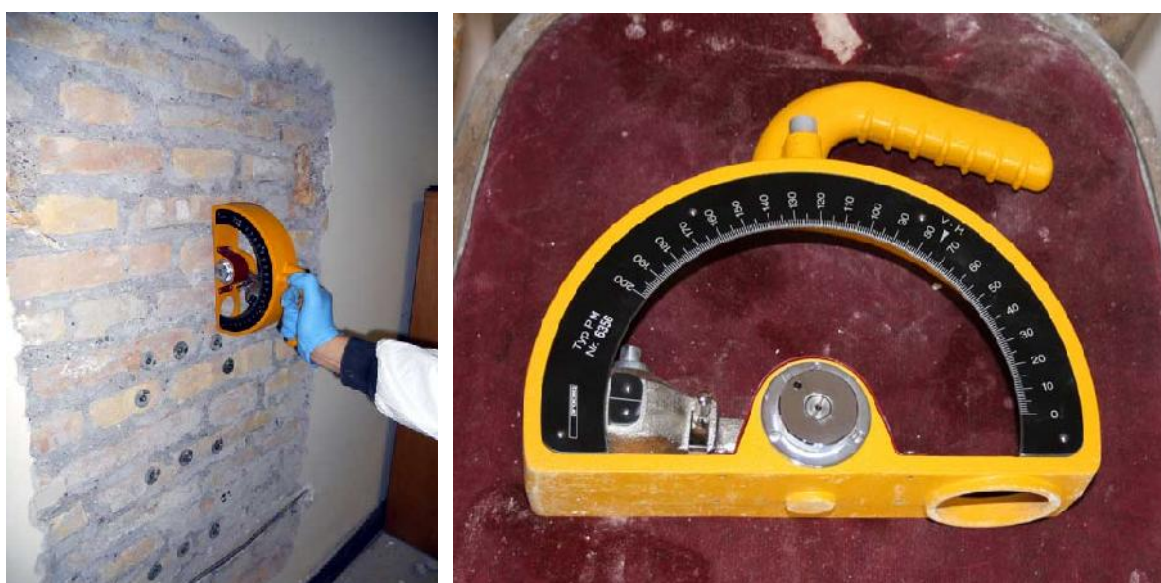
Lo strumento concettualmente è l'equivalente dello sclerometro per cls, dove una massa di peso noto, va a colpire il materiale oggetto di prova ed in base alla durezza dello stesso, rimbalza indicando su una scala graduata l'indice di rimbalzo che viene poi correlato, in base a tabelle sperimentali, ad un valore di resistenza.

figg. 4.1 e 4.2 – Sclerometro per malte
