SCHEMA TECNICA

N° Prog.	Tipo Elicottero	N° Fiancata	M.M. Elicottero	Tipo Turbomotore	Totale ore di volo	Contratto di acquisto		Fntrato in esercizio
						N°	Data	Data
1	AB 412-SP	CC 16	81372	PT6T-6	3.891,50	██████████	██████████	13/12/1991

FASCICOLO FOTOGRAFICO AB412 (EX) CC16 - MM 81372

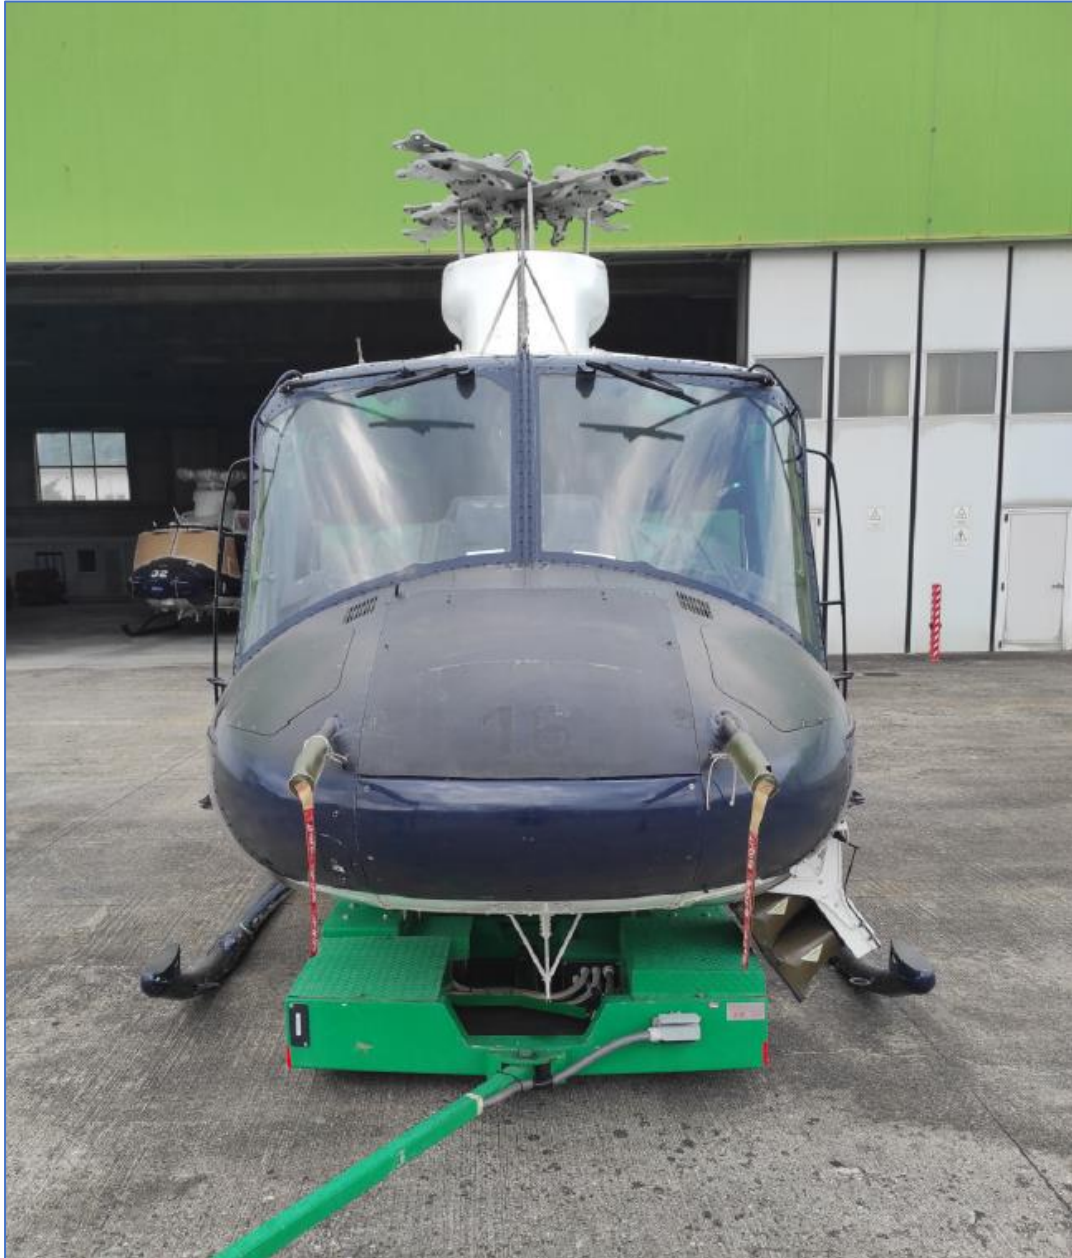
FOTO 1

CONDIZIONI GENERALI/STATO DI CONSERVAZIONE (Vedasi foto nn. 1,2,3,4,5,6,7,8,9,10,11 e 12)		VALORE (1-5)	
	CELLULA	2	(1) OTTIMO (2) BUONO (3) SUFFICIENTE (4) MEDIOCRE (5) SCADENTE
	ESTERNO	2	(1) OTTIMO (2) BUONO (3) SUFFICIENTE (4) MEDIOCRE (5) SCADENTE
	INTERNI	2	(1) OTTIMO (2) BUONO (3) SUFFICIENTE (4) MEDIOCRE (5) SCADENTE
	EQUIPAGGIAMENTI (IN GENERALE)	2 Vds nota n. (1)	(1) OTTIMO (2) BUONO (3) SUFFICIENTE (4) MEDIOCRE (5) SCADENTE

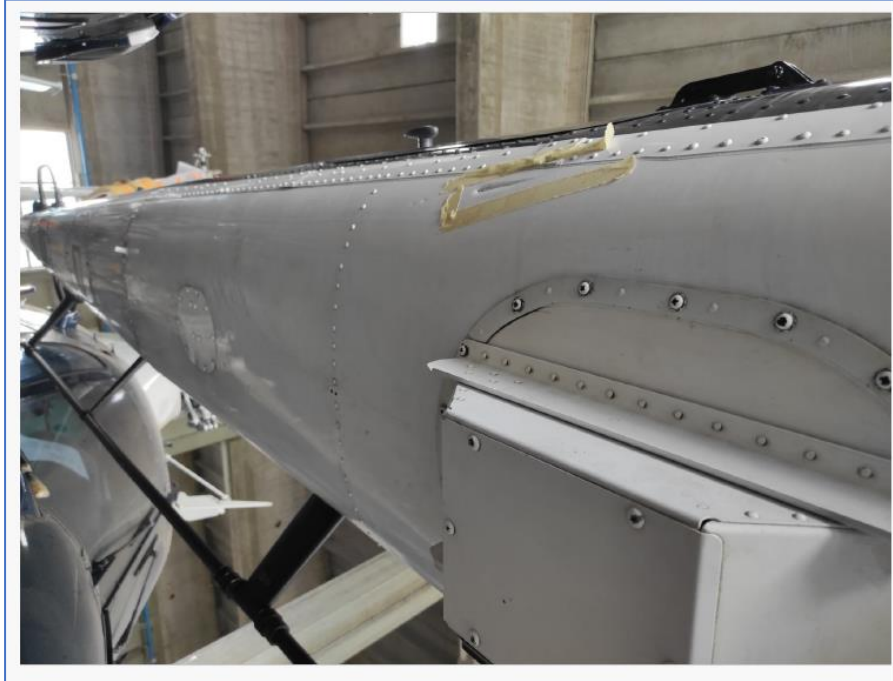
FOTO 9

NOTE:	
(1)	- TRANCIACAVI INFERIORE PARZIALMENTE PRESENTE (foto n. 9); - TRAVE DI CODA (LATO DX, AREA SUPERIORE) DANNEGGIATA (foto n.10).
(2)	(*) I PARTICOLARI SONO SMONTATI E CONSERVATI SU RASTRELLIERE ALL'INTERNO DELL'HANGAR
(3)	(**) UNA PALA R.C. SI TROVA ALL'INTERNO DEL VELIVOLO
(4)	(***) SONO ALL'INTERNO DEL VELIVOLO

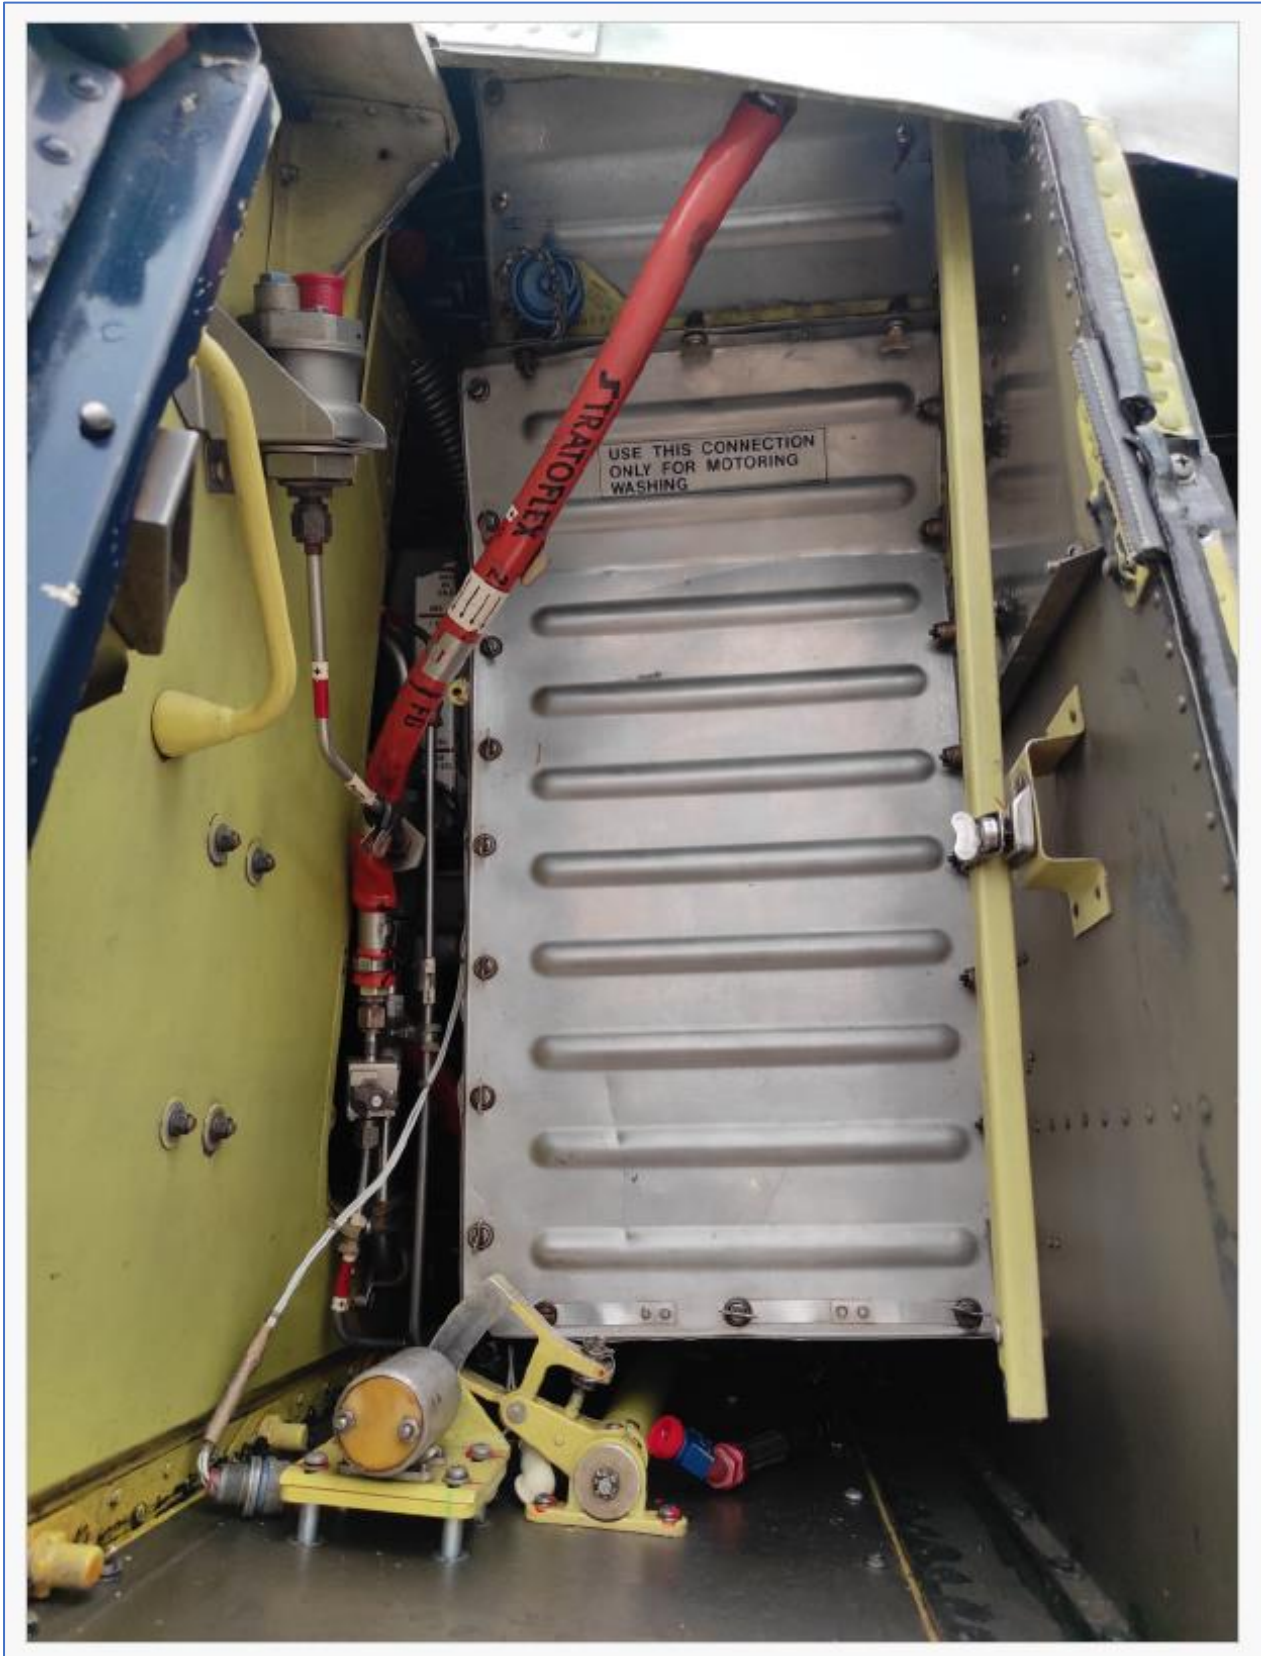
FOTO 32

MOTORI	MOTORE 1 (foto nn. 31, 32, 33 e 34)	<p style="text-align: center;">NON PRESENTI:</p> <p><u>ALCUNE TUBATURE DI RACCORDO IMPIANTO CARBURANTE E/O LUBRIFICAZIONE</u></p> <hr/> <p style="text-align: center;">PRESENTI_(EVENTUALI CRITICITA'):</p> <p><u>NULLA DA RAPPRESENTARE</u></p>
	MOTORE 2 (foto nn. 35, 36 e 37)	<p style="text-align: center;">NON PRESENTI:</p> <p><u>ALCUNE TUBATURE DI RACCORDO IMPIANTO CARBURANTE E/O LUBRIFICAZIONE</u></p> <hr/> <p style="text-align: center;">PRESENTI_(EVENTUALI CRITICITA'):</p> <p><u>NULLA DA RAPPRESENTARE</u></p>
	EIETTORI 1 E 2 (foto nn. 3 e 5)	<p style="text-align: center;">NON PRESENTI:</p> <p><u>NULLA DA RAPPRESENTARE</u></p> <hr/> <p style="text-align: center;">PRESENTI_(EVENTUALI CRITICITA'):</p> <p><u>NULLA DA RAPPRESENTARE</u></p>

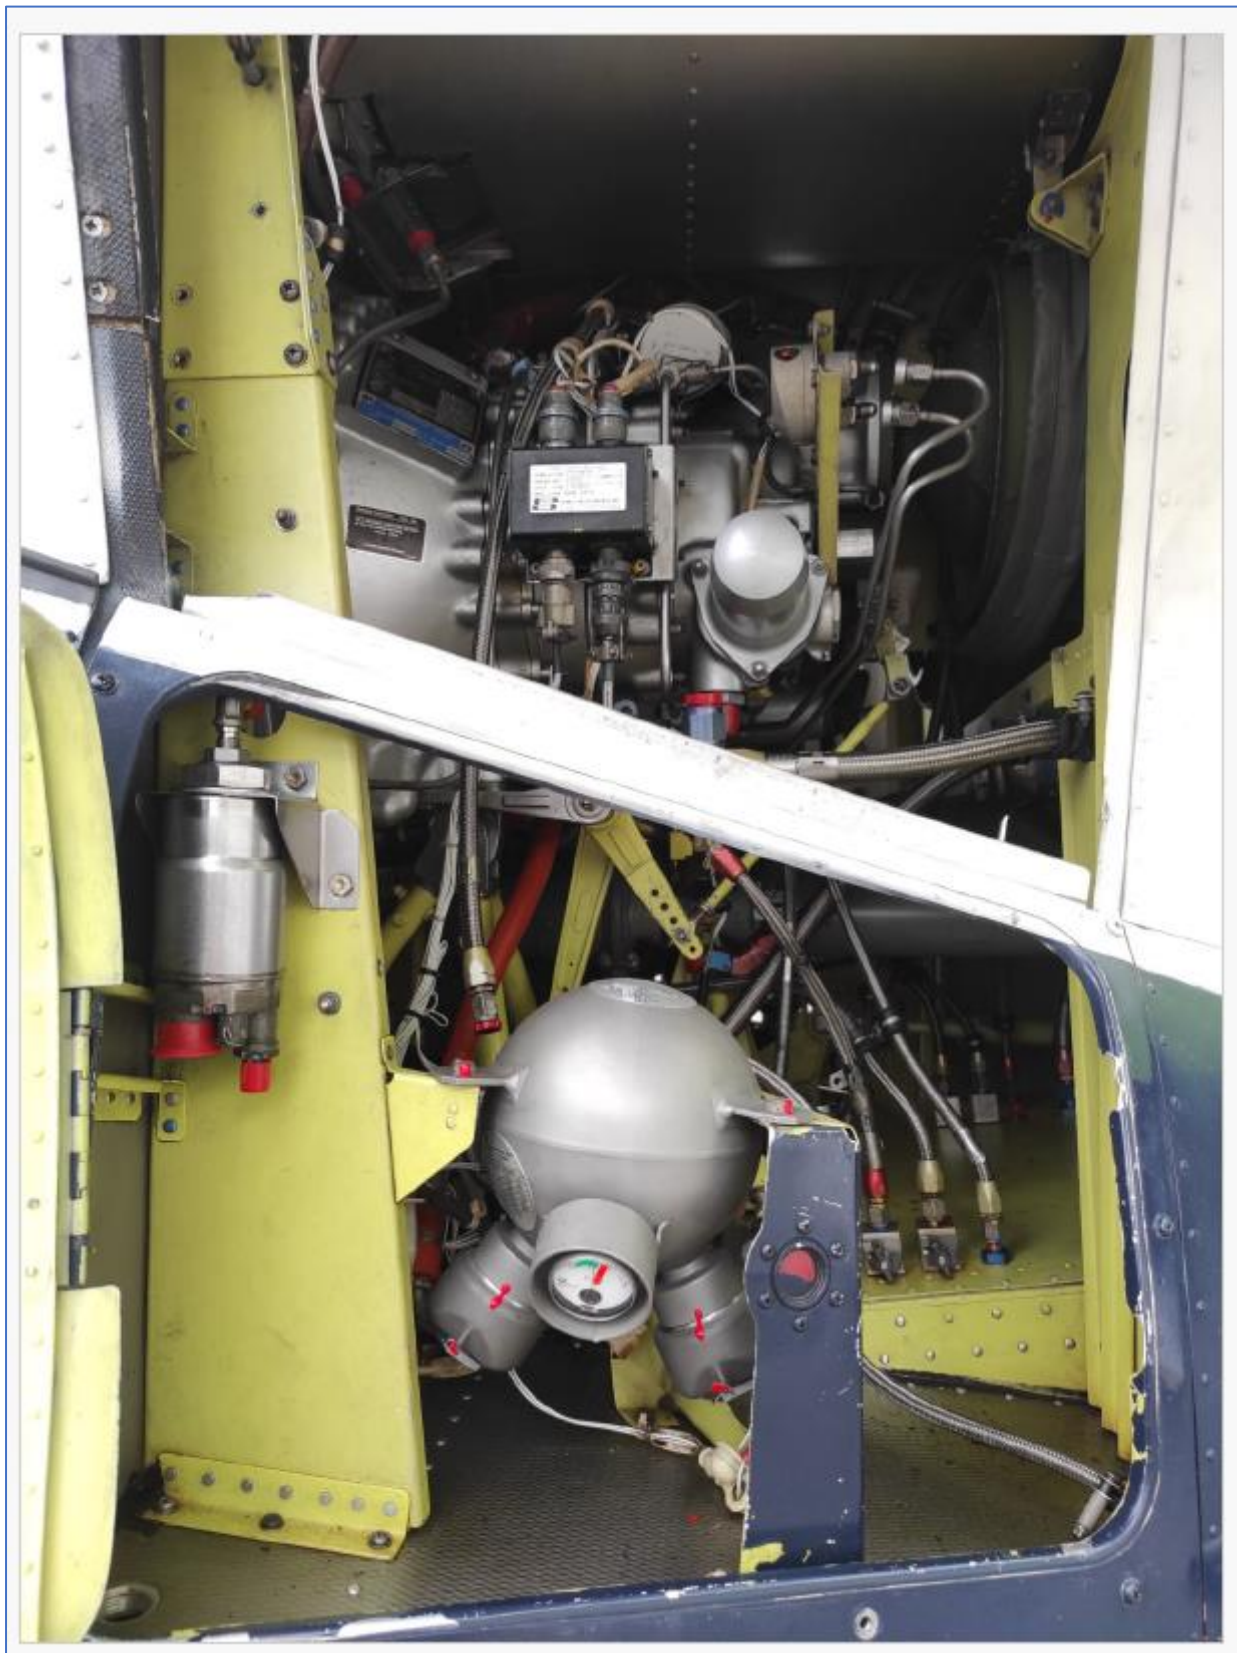
FOTO 33

SISTEMA IDRAULICO	(foto nn. 33, 37)	NON PRESENTI: <u>NULLA DA RAPPRESENTARE</u>
		PRESENTI_(EVENTUALI CRITICITA'): <u>NULLA DA RAPPRESENTARE</u>
FILTRI		NON PRESENTI: <u>NULLA DA RAPPRESENTARE</u>
		PRESENTI_(EVENTUALI CRITICITA'): <u>NULLA DA RAPPRESENTARE</u>
GRUPPO FRENO	(foto n. 43)	NON PRESENTI: <u>NULLA DA RAPPRESENTARE</u>
		PRESENTI_(EVENTUALI CRITICITA'): <u>NULLA DA RAPPRESENTARE</u>
