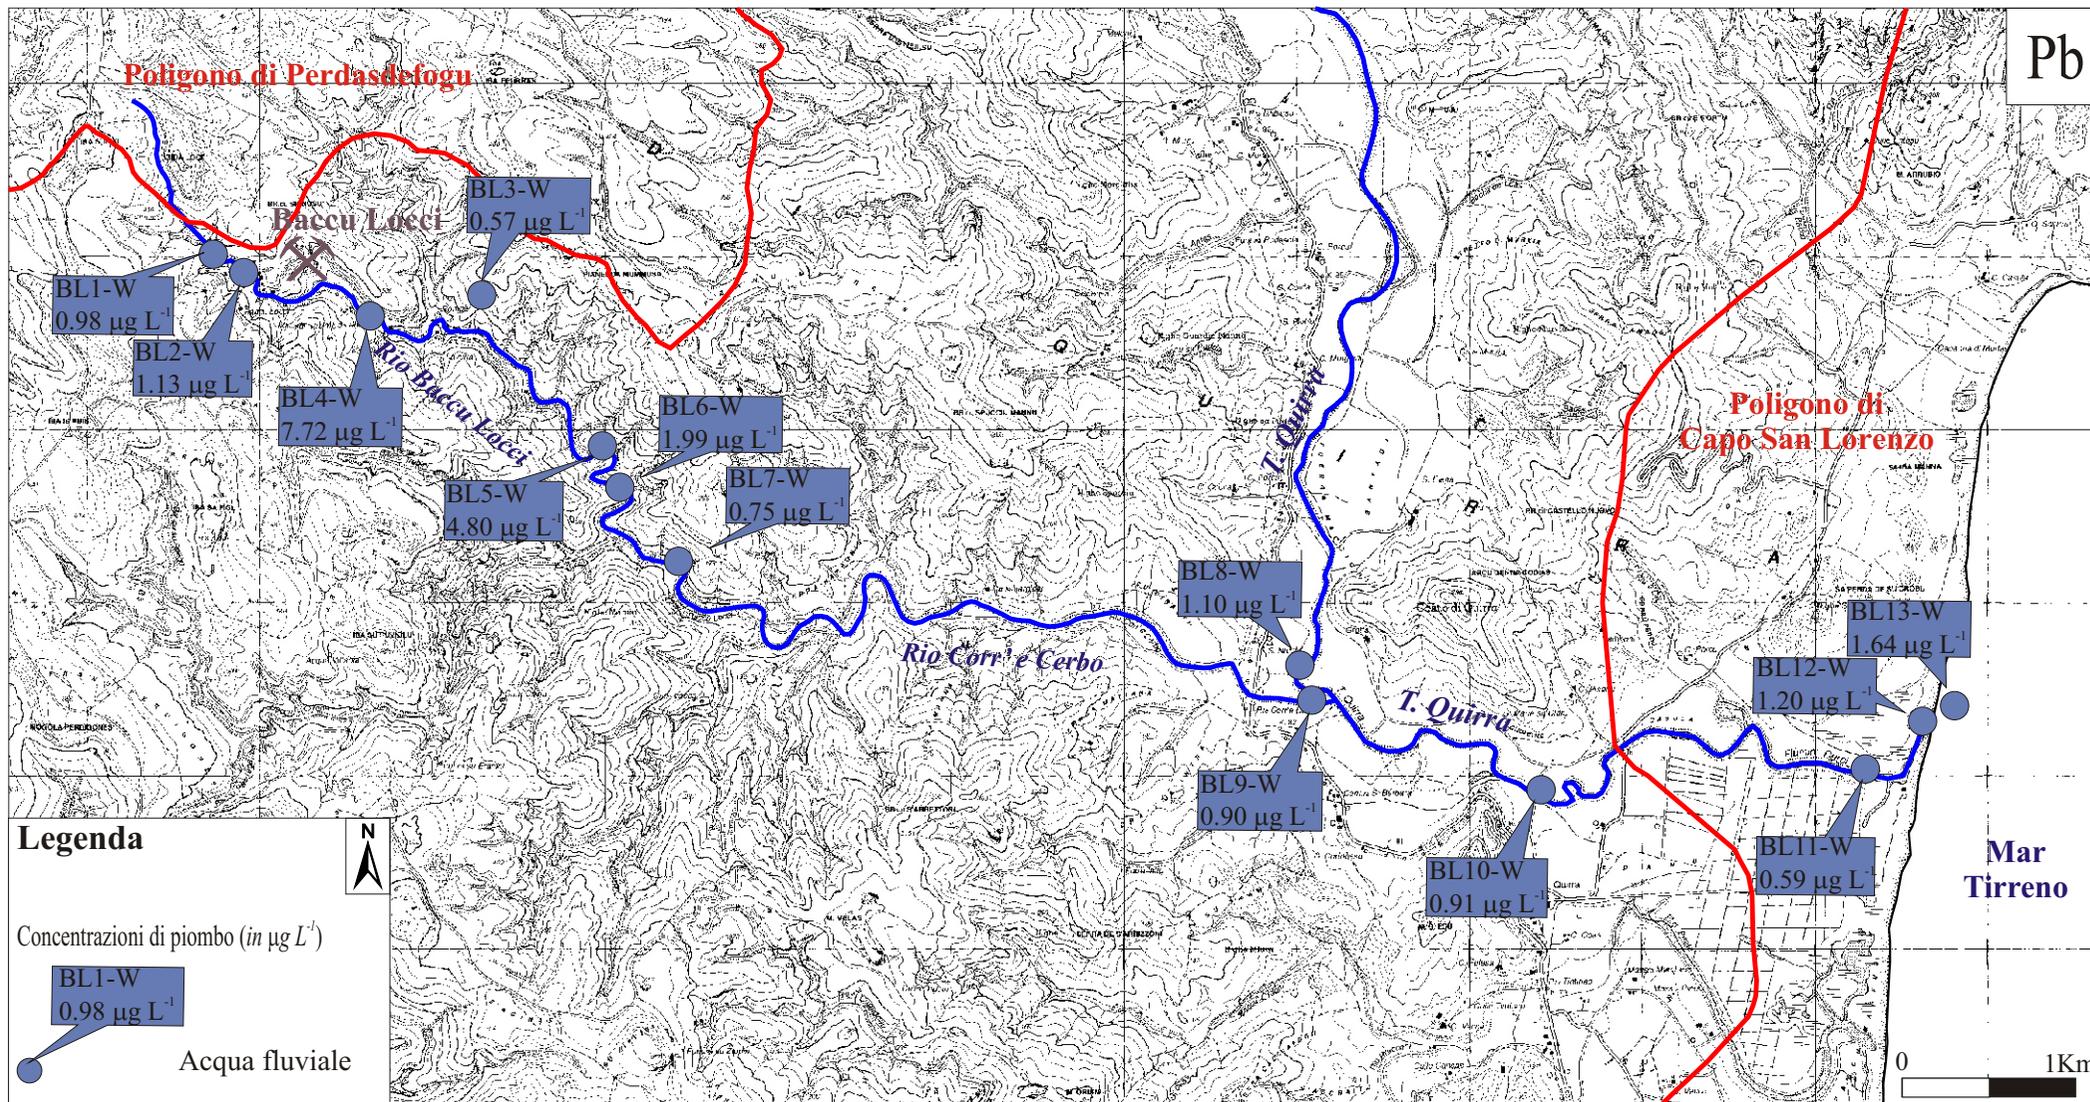
Fig. 10.5. Concentrazioni di piombo nei campioni di acqua fluviale prelevati nel sistema idrografico Rio Baccu Locci - Rio Corr'e Cerbo - T. Quirra.
