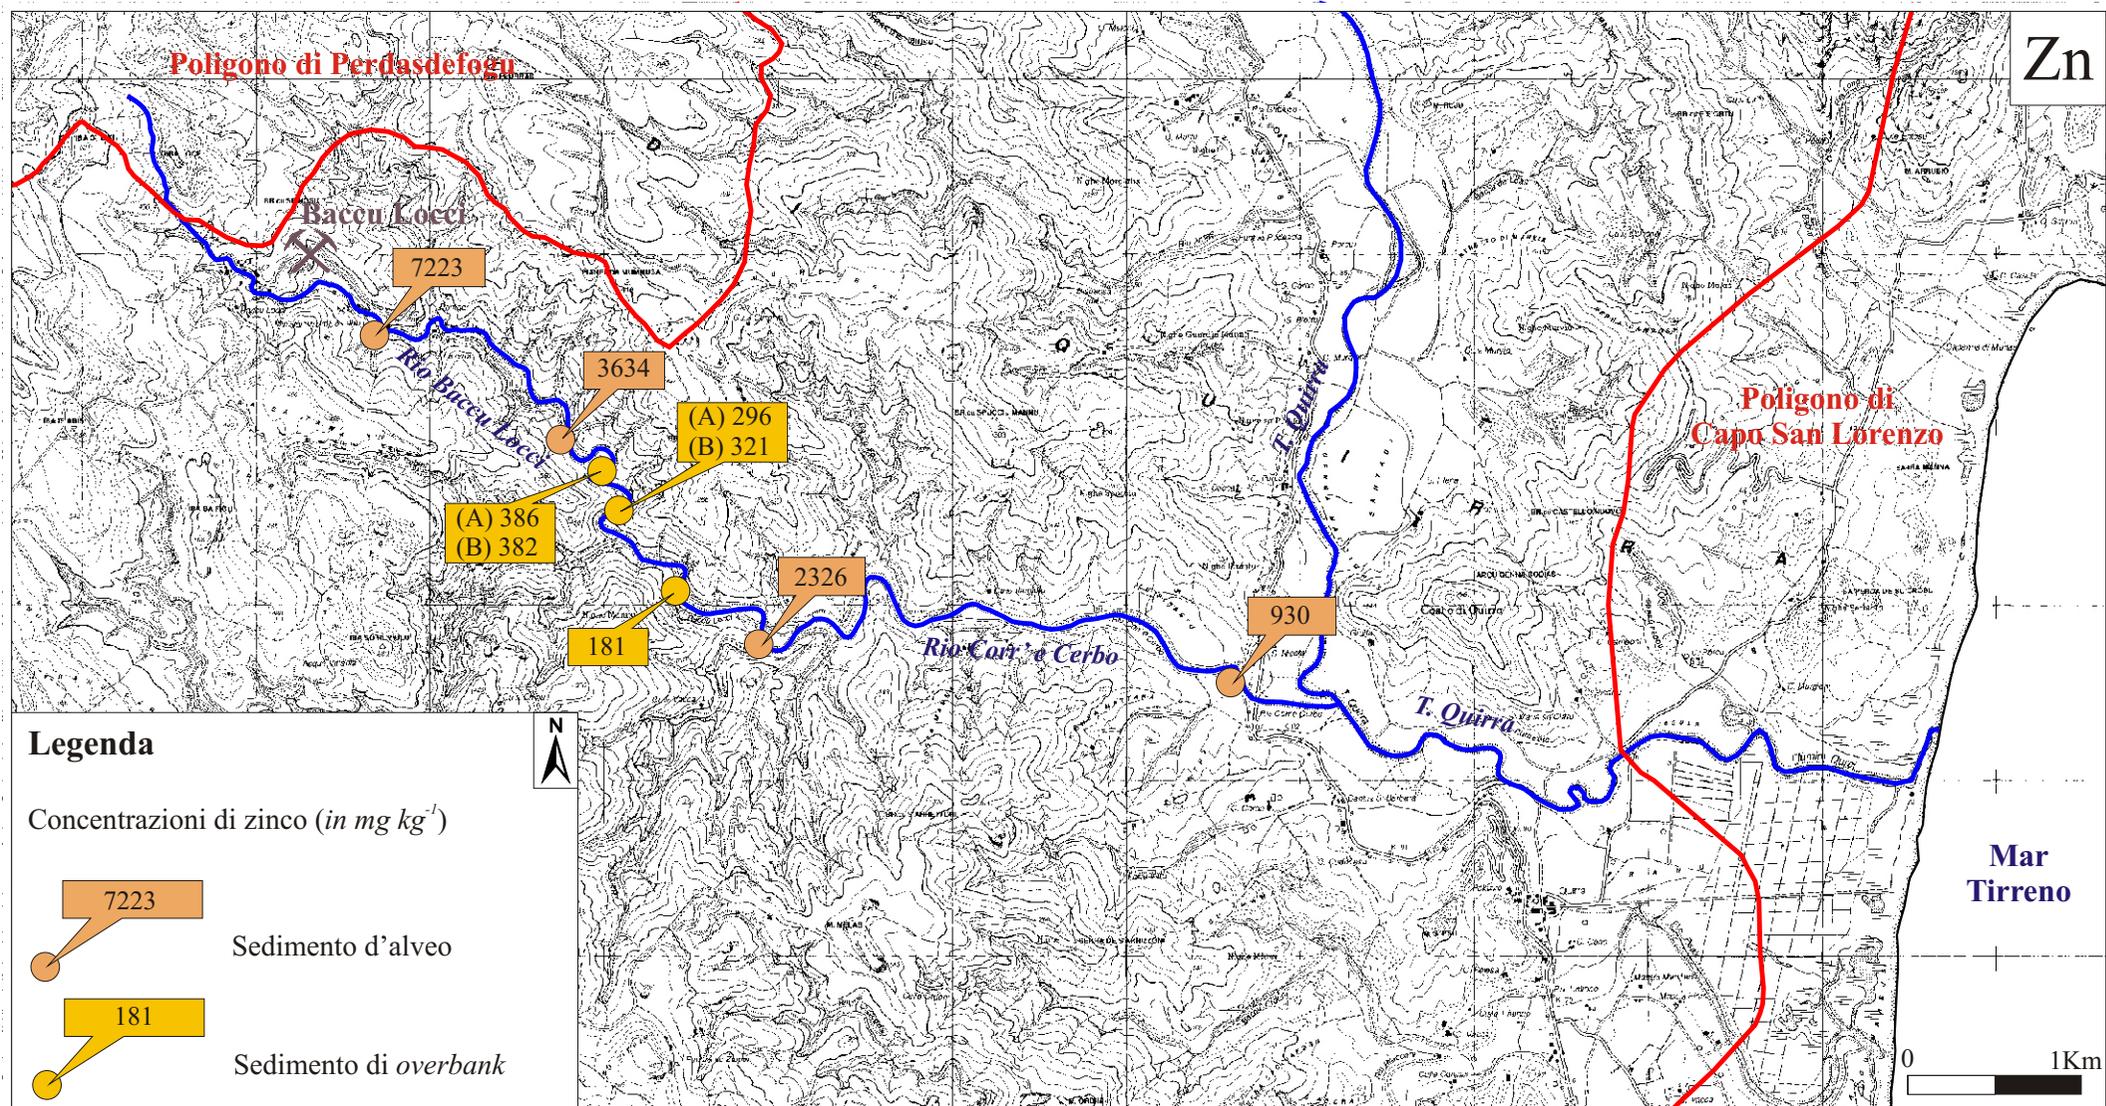
Fig. 11.8. Concentrazioni di zinco nei campioni di sedimento fluviale prelevati nel sistema idrografico Rio Baccu Locci - Rio Corr' e Cerbo.
