Progetto : **PROGETTO DI FATTIBILITÀ TECNICO ECONOMICA**
LAVORI DI AMMODERNAMENTO E RINNOVAMENTO STRUTTURALE ED IMPIANTISTICO
DEL FABBRICATO "EX TEATRO" PER LA REALIZZAZIONE DI UN CENTRO SPORTIVO
ADIBITO ALLA PREPARAZIONE DEL PERSONALE MILITARE ALLE P.E.F.O.
CIG : B10CA30BA1

Descrizione elaborato : **ELABORATO DESCRITTIVO**
RELAZIONE FOTOGRAFICA - CENSIMENTO INTERFERENZE E SOTTOSERVIZI

Codice elaborato : PFTE-PAL-REL-GEN-002	Livello progettuale : PFTE	Scala : -	Elaborato : GEN-02
---	--------------------------------------	--------------	------------------------------

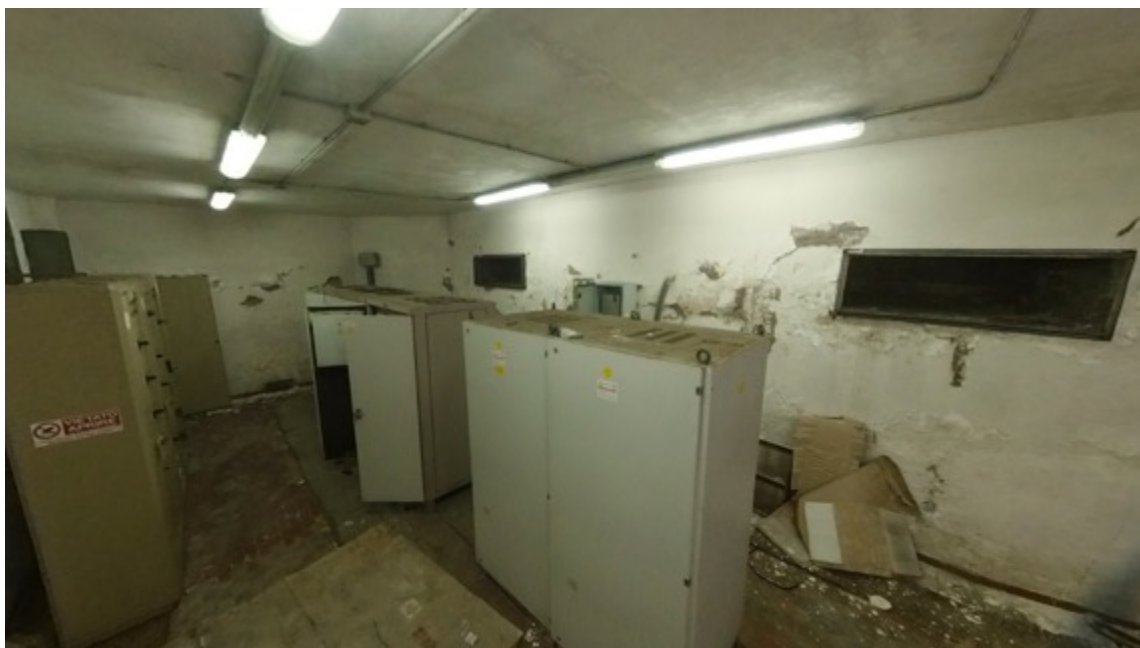
Foto 2 - Materiali da smaltire

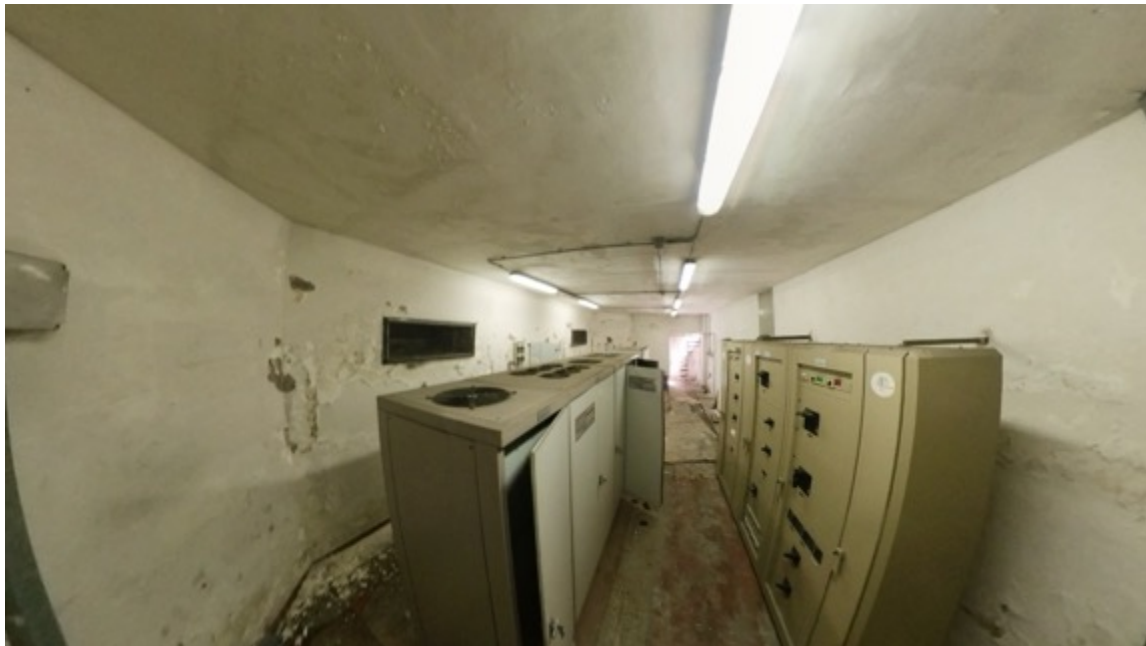
Foto 3 - Materiali da smaltire

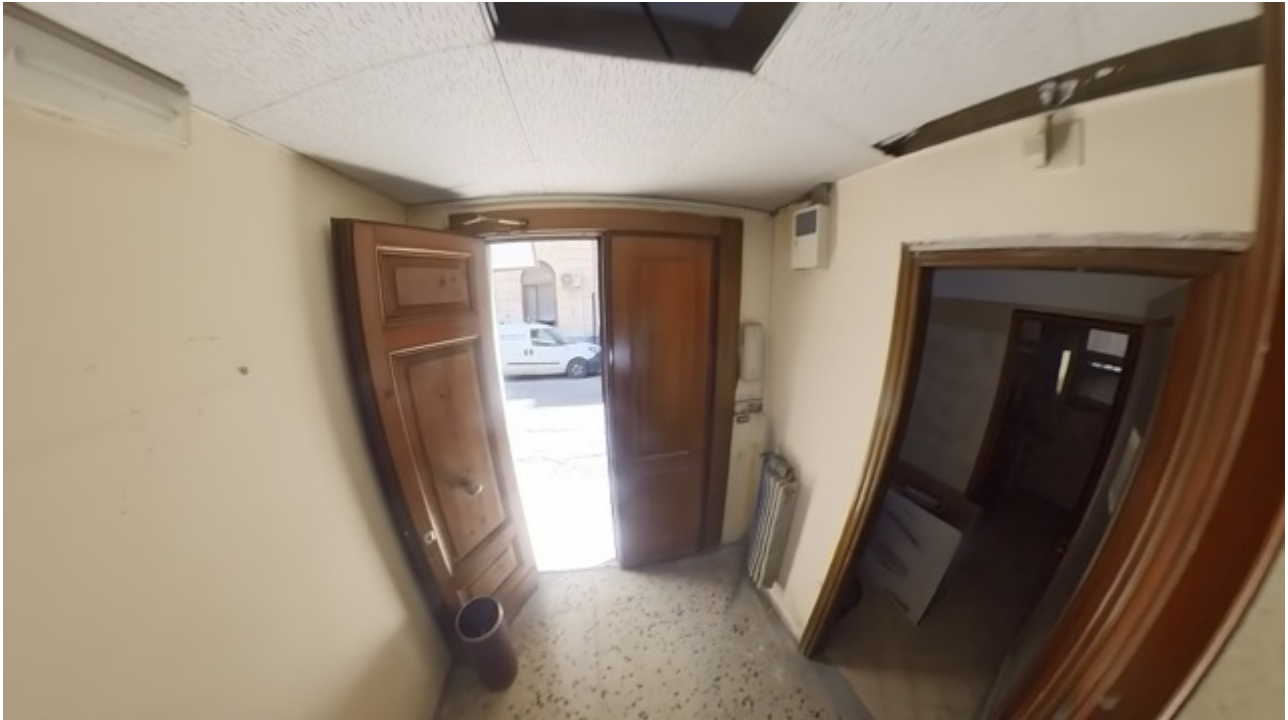
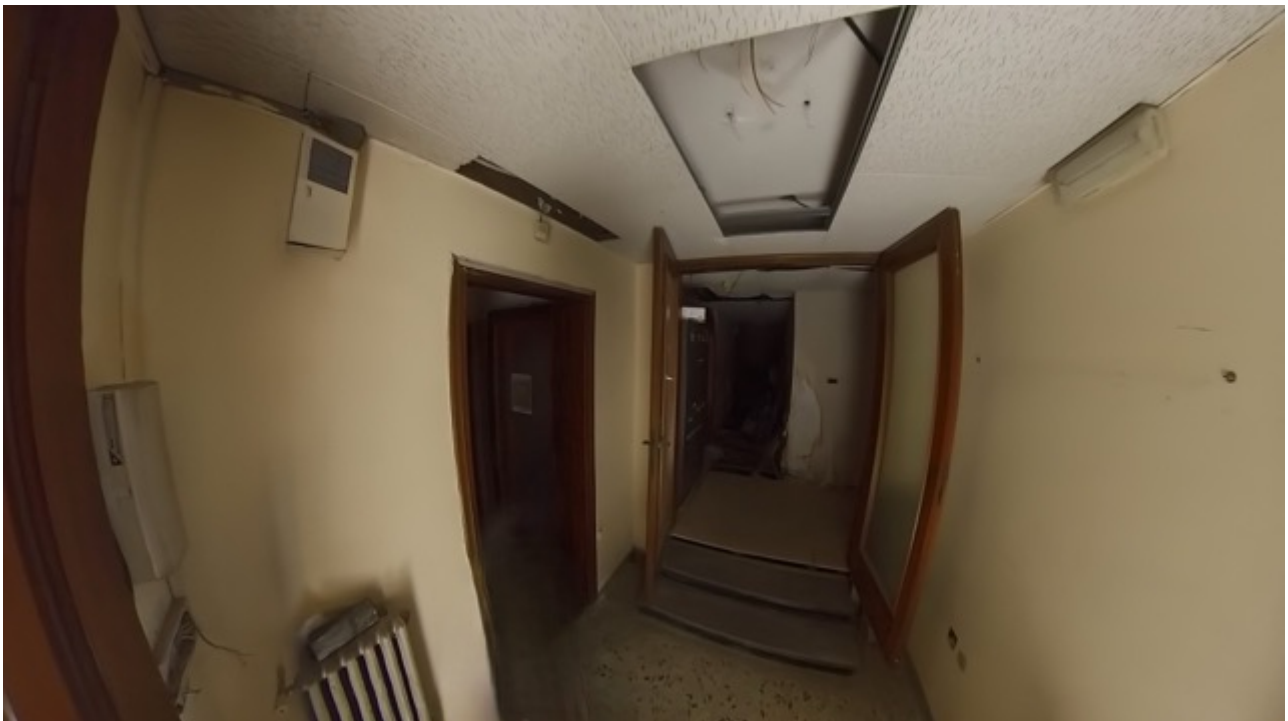
Foto 4 - Dettaglio dell'interno del controsoffitto

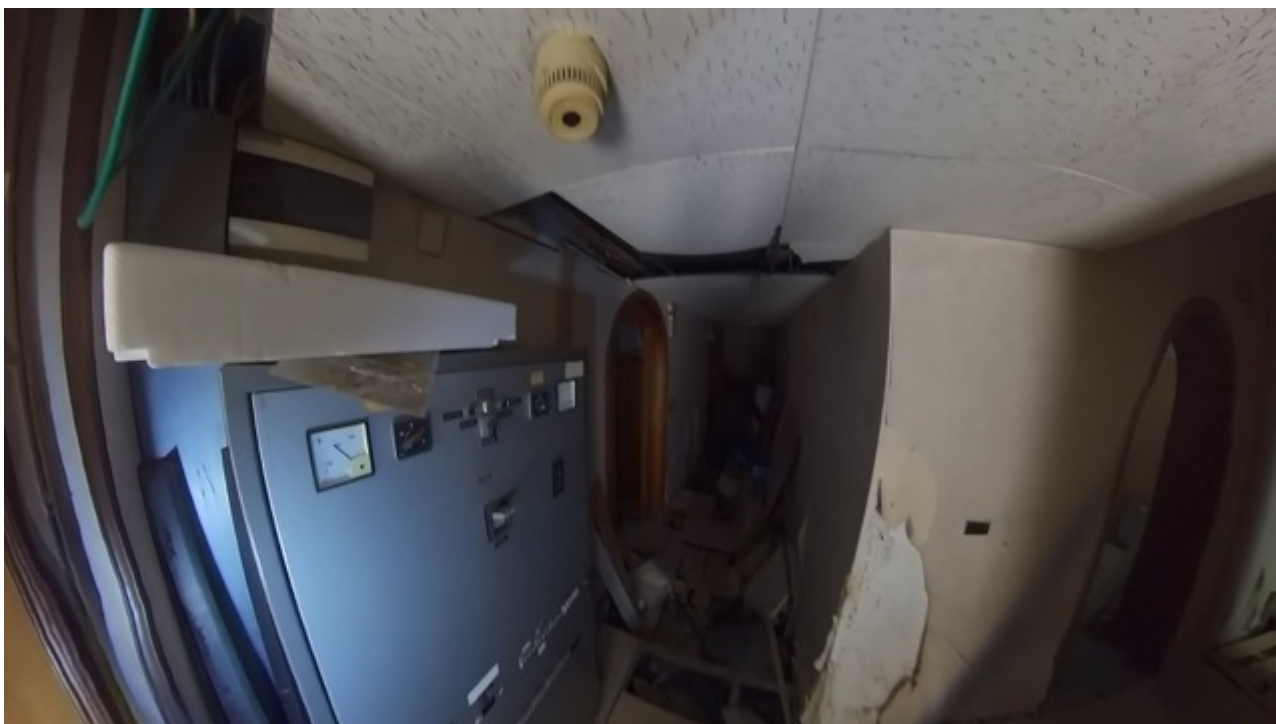
Foto 6 - Apparecchiature da smaltire

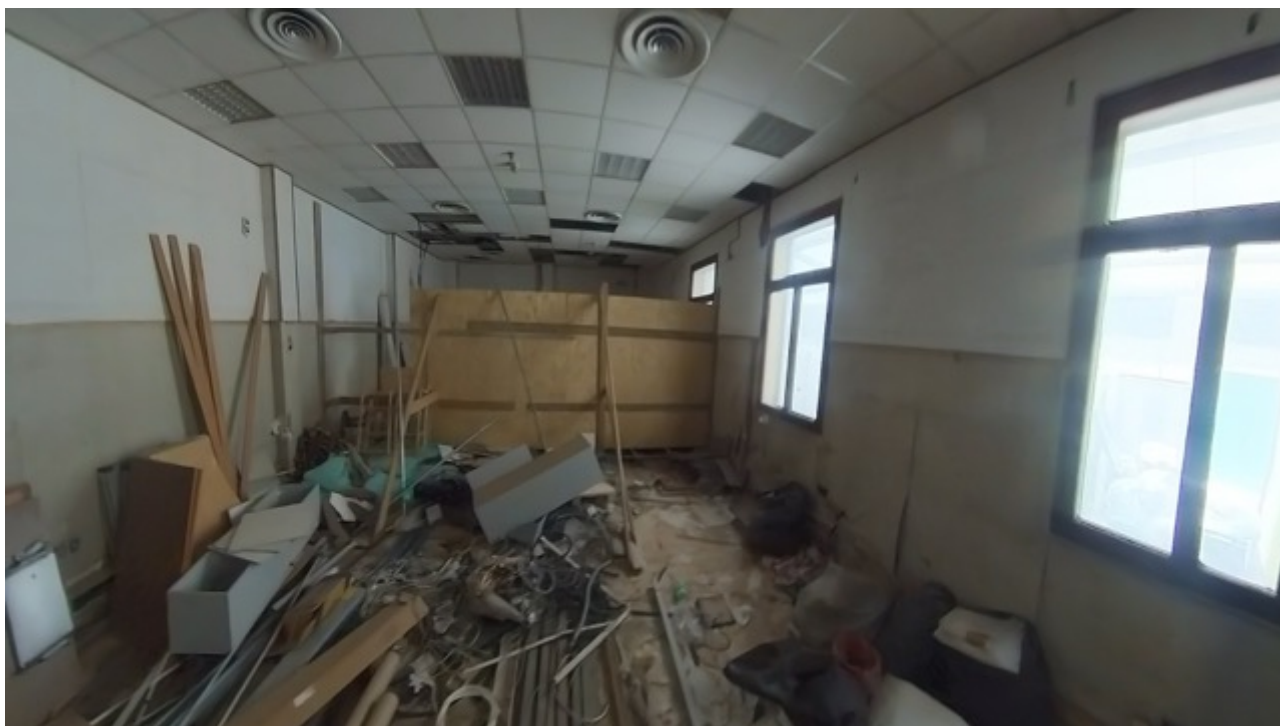
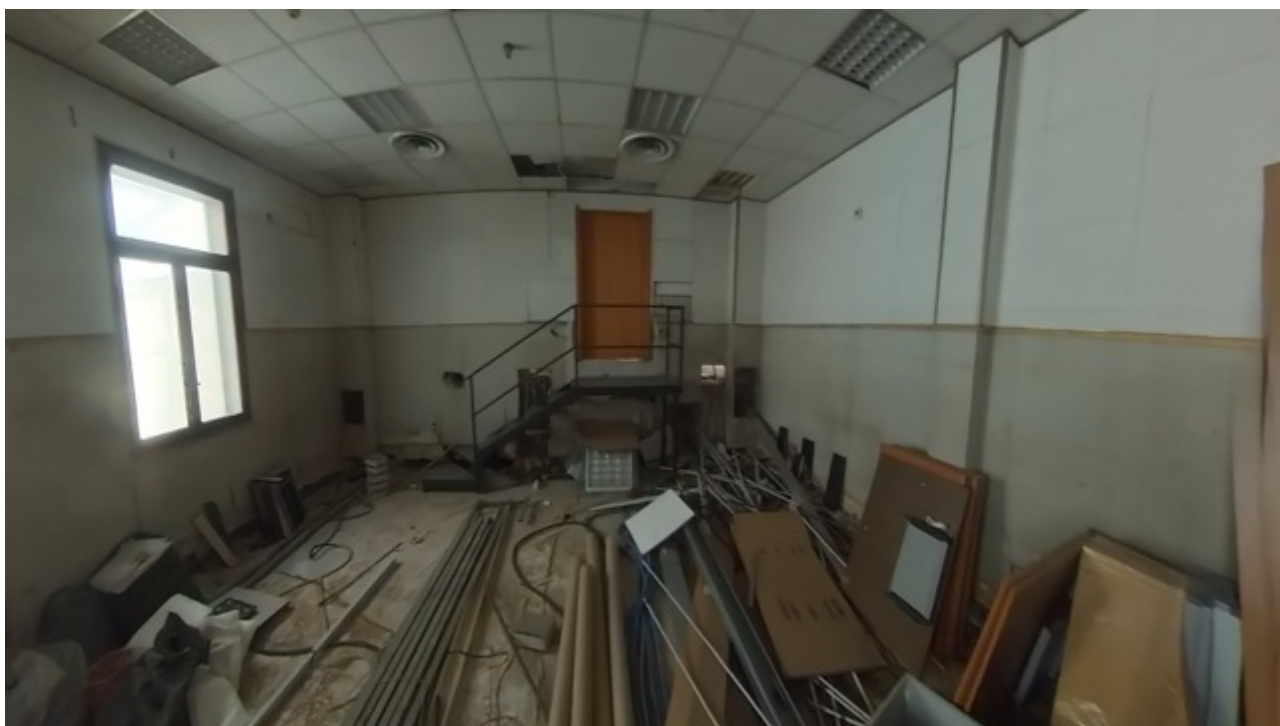
Foto 7 - Materiali da smaltire

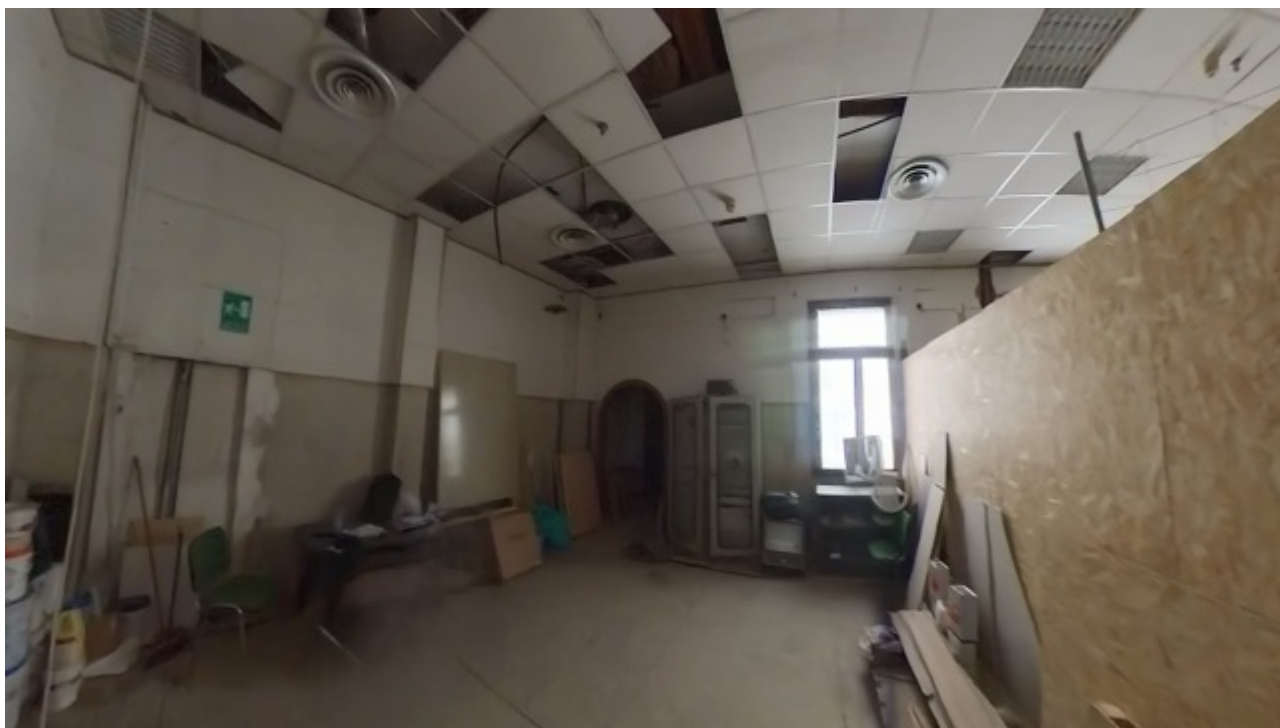
Foto 8 - Materiali da smaltire

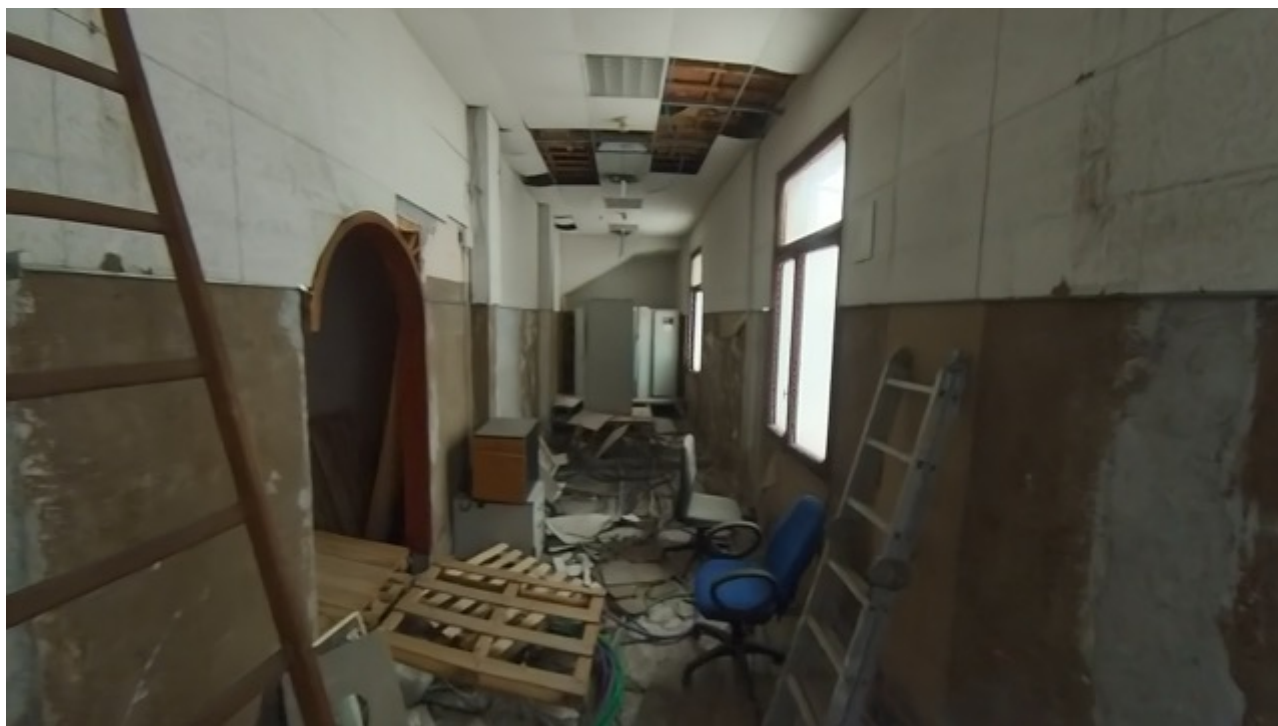
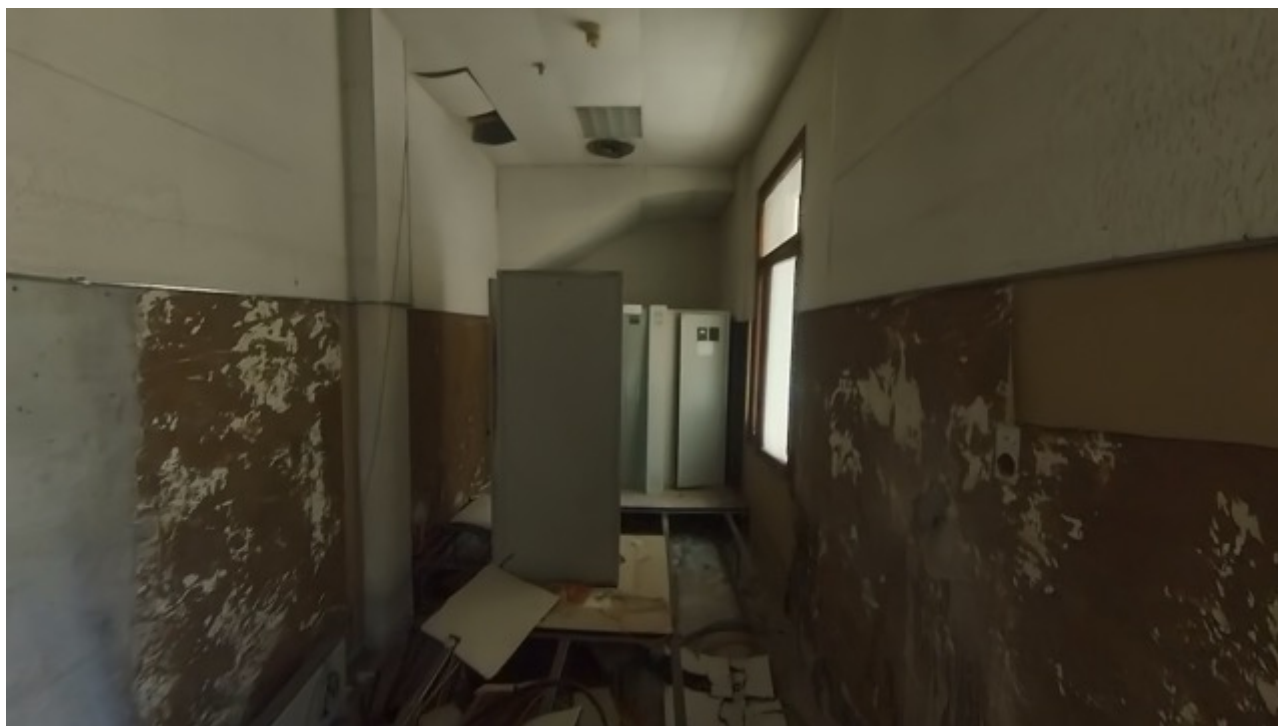
Foto 10 - Materiali da smaltire

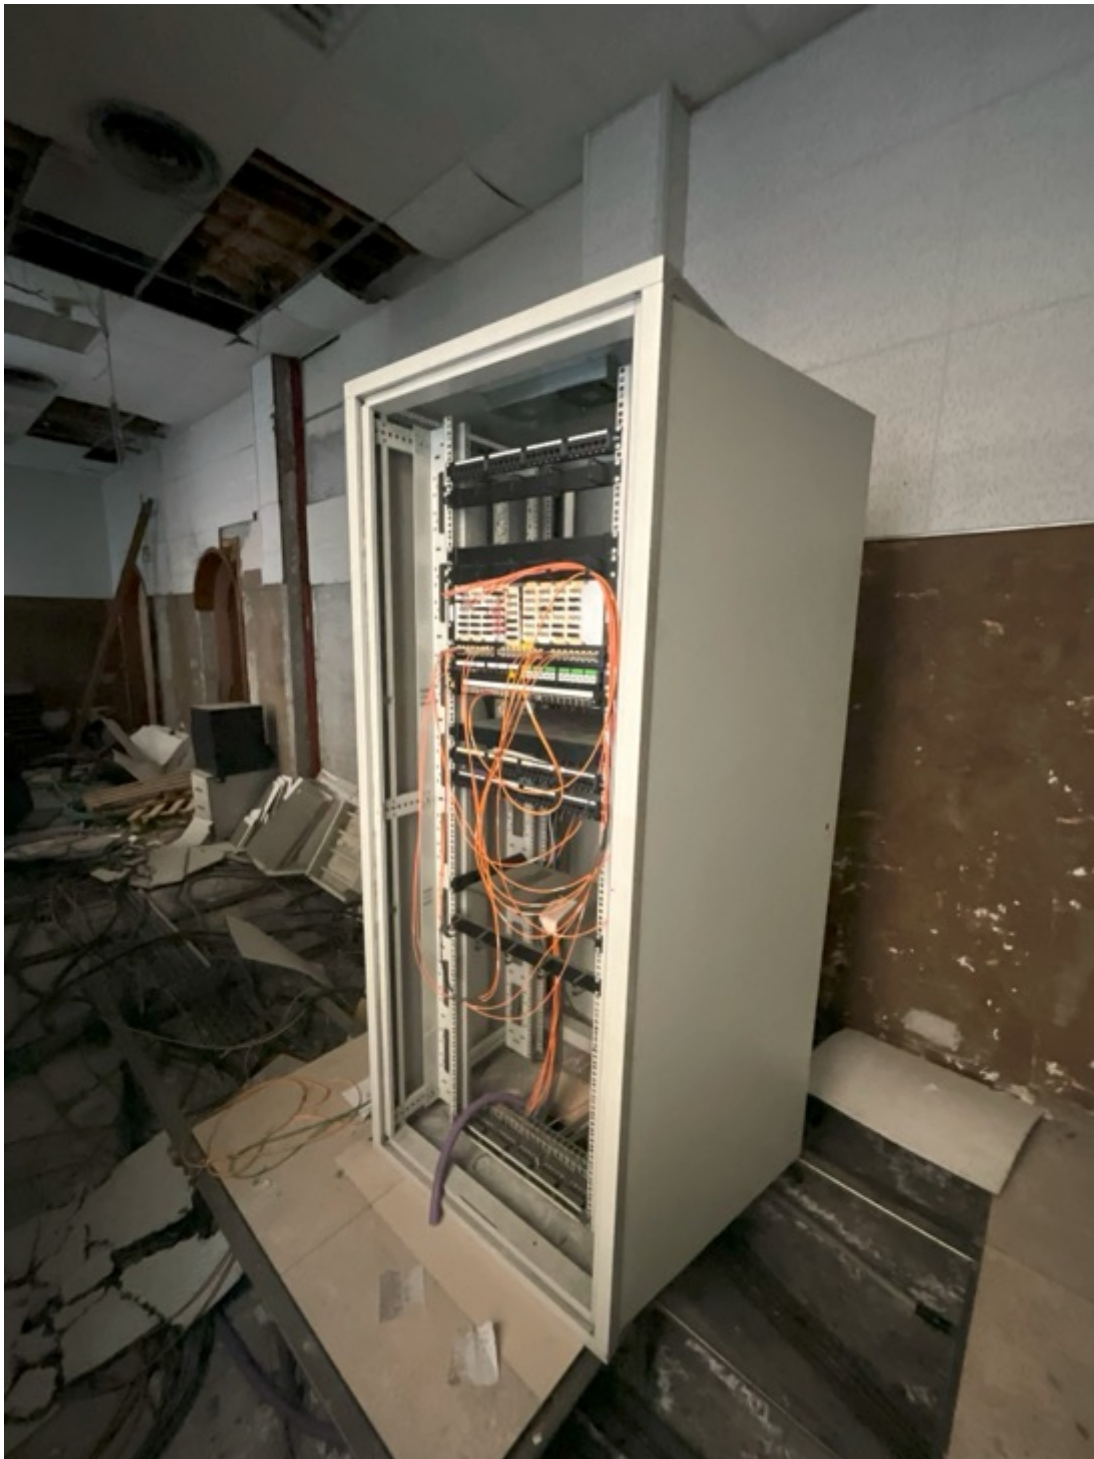
Foto 11 - Apparecchiatura da smaltire

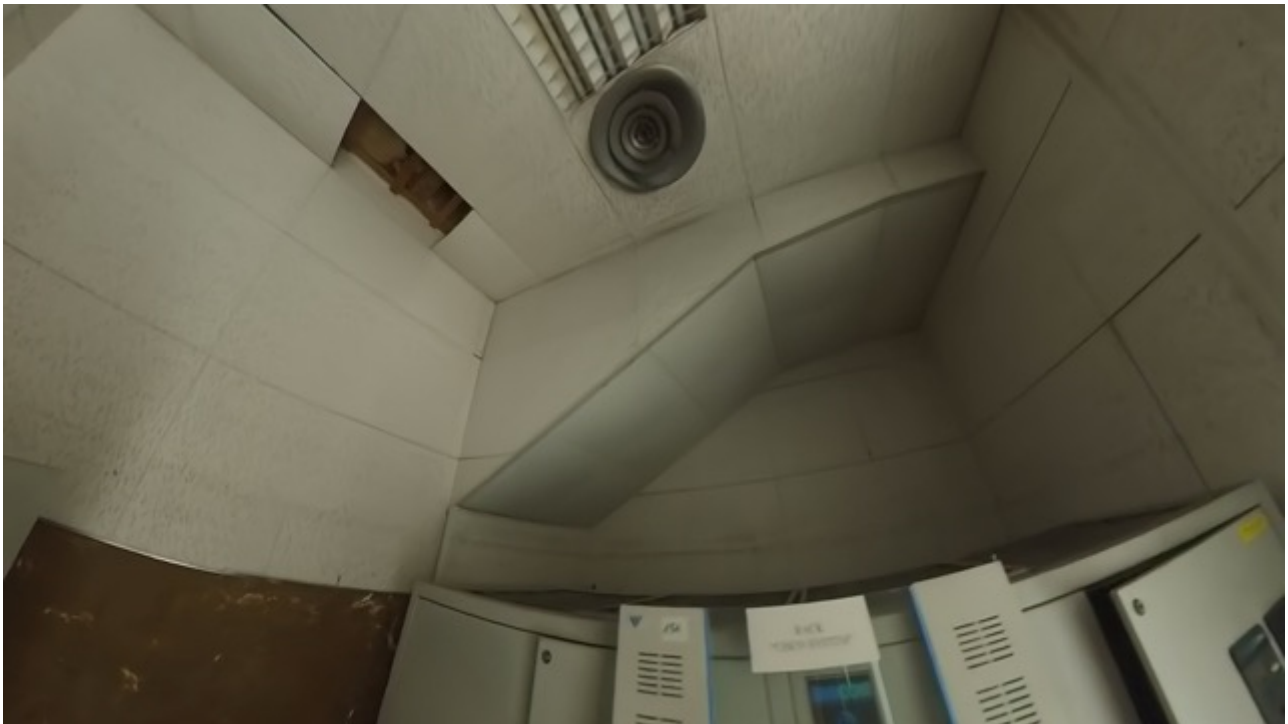
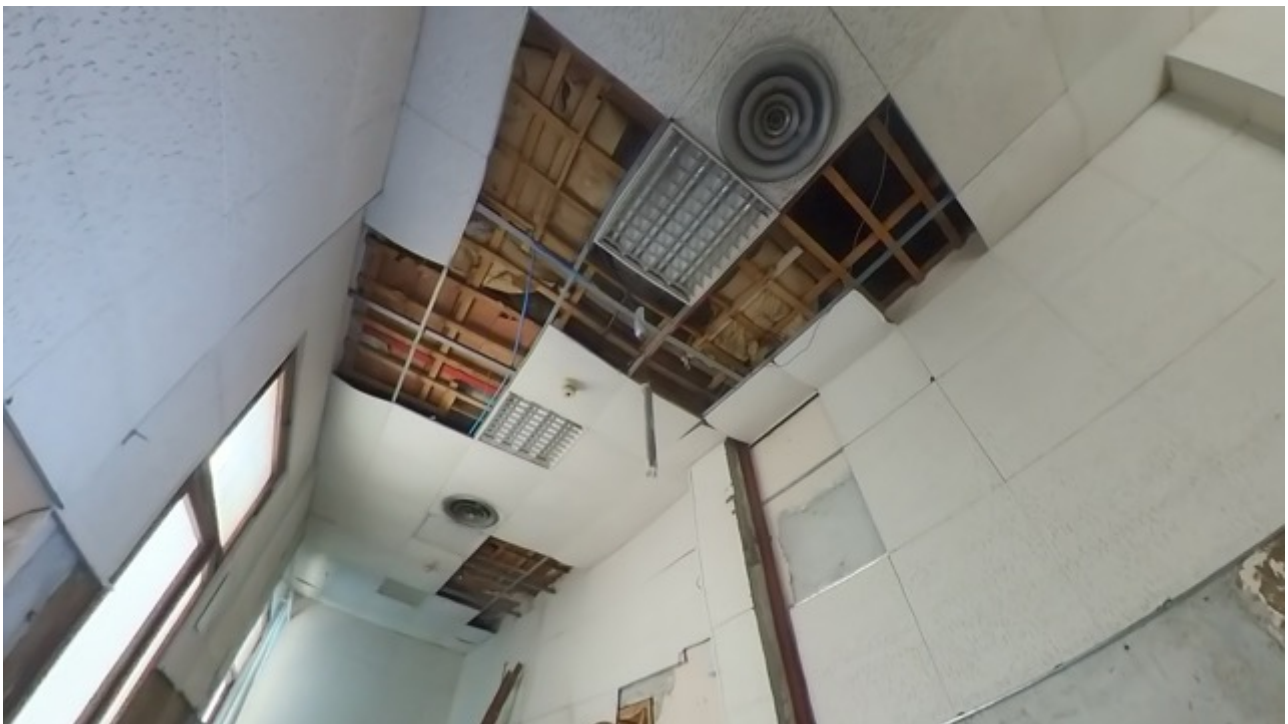
Foto 12 - Dettaglio del controsoffitto

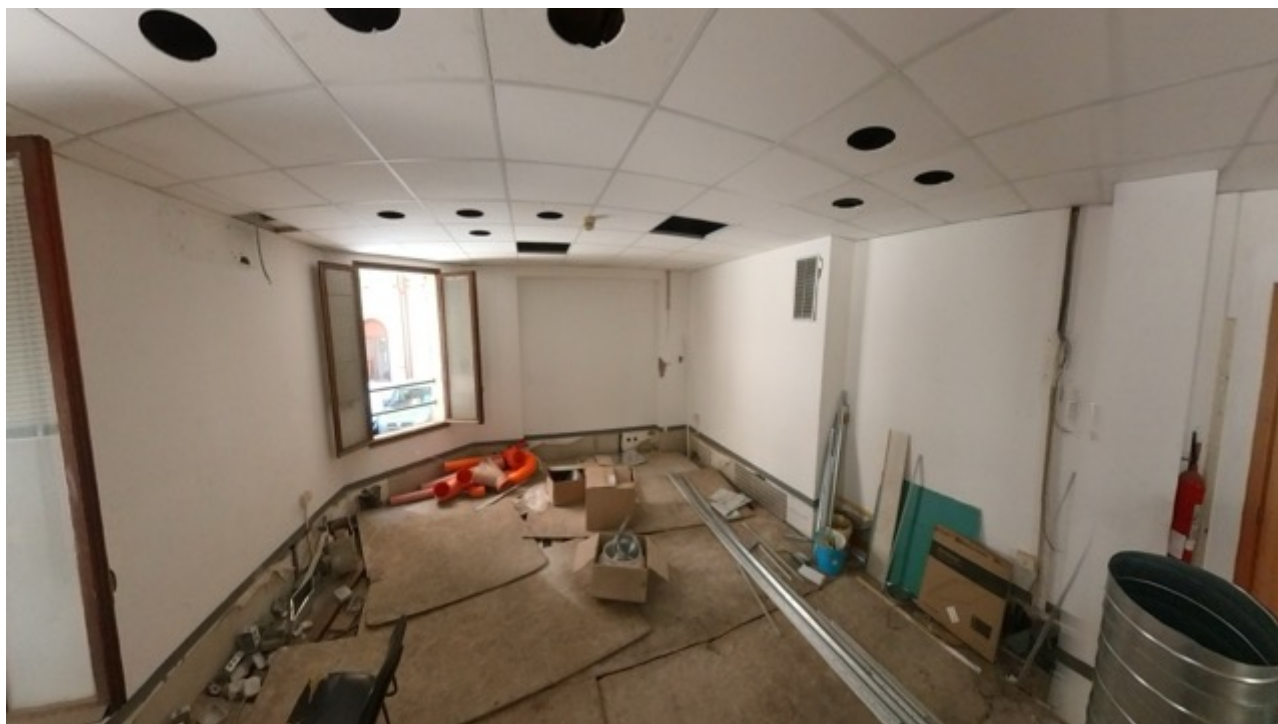
Foto 13 - Materiali da smaltire

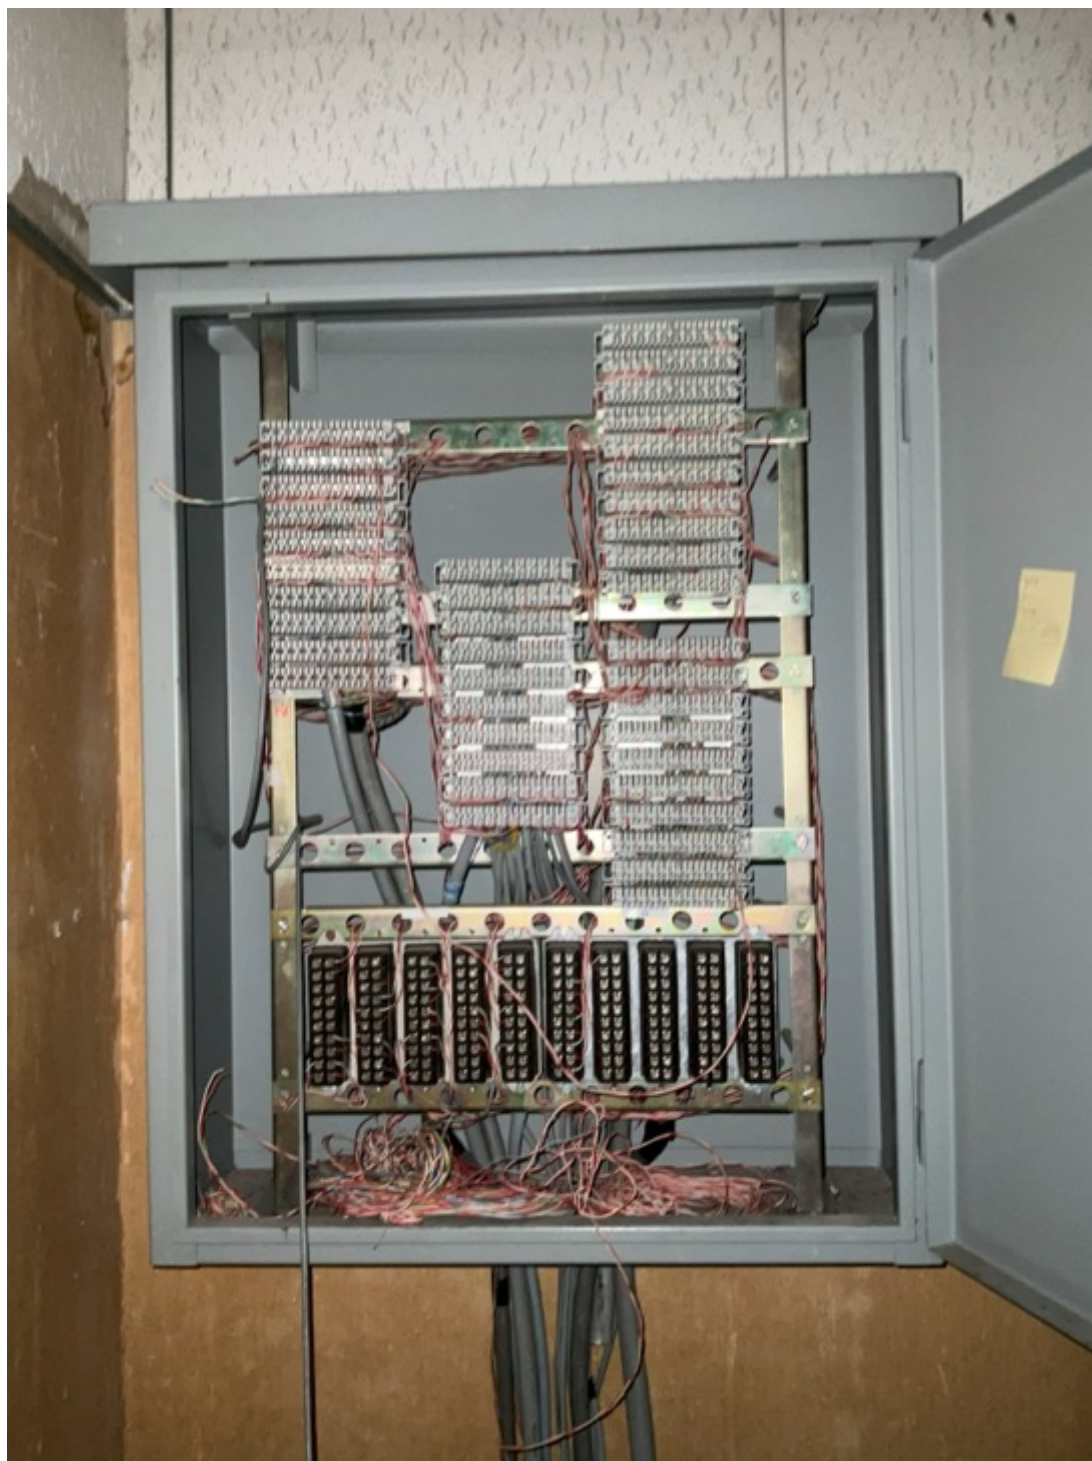
Foto 14 - Apparecchiatura da smaltire

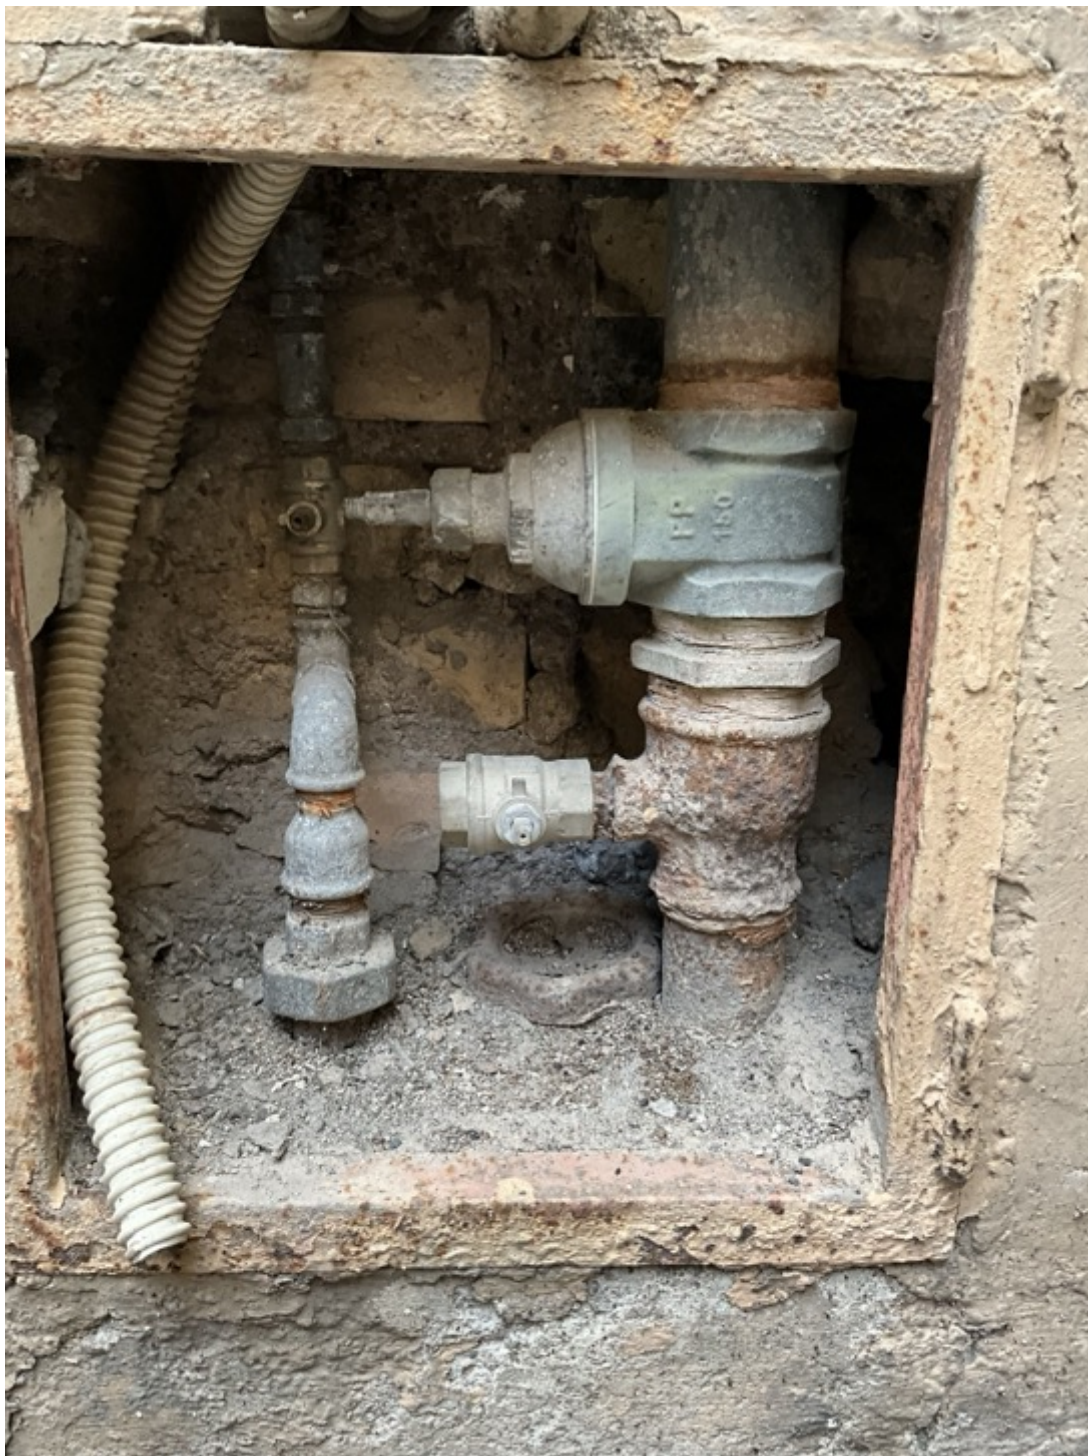
Ex derivazione acqua Foto n° 4465
